**RELATÓRIO DE FISCALIZAÇÃO PROGRAMADA  
RFP/DSB/CATESA/032/2017**

Fiscalização Programada no Sistema de Abastecimento de Água e  
Esgotamento Sanitário  
**Município de Dourados**

**Julho/2017**

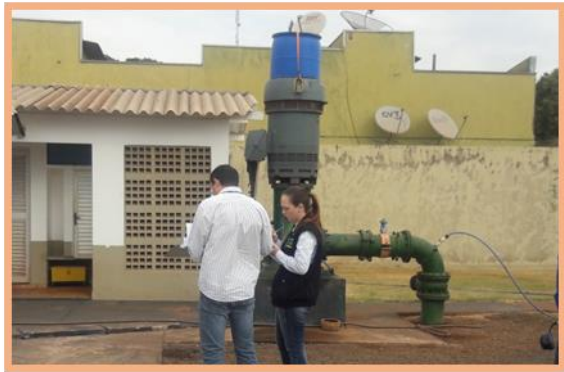
<p>DOU-028</p>

<b>CAPTAÇÃO SUBTERRÂNEA</b>	
<b>ID Unidade:</b> DOU-028	
<b>Localização:</b> Rua Ponta Grossa	
<b>Vazão:</b> 236,76 m <sup>3</sup> /h	
<b>Outras Unidades na mesma Área:</b>	
<b>Envia para:</b> Caixa de Reunião CR-3	
<b>Constatações</b>	
A área está devidamente cercada.	
Possui Macromedidor em operação.	
Possui tomada de água para coleta para análises.	
Possui tubo de medição de nível.	
Possui um pequeno vazamento em dispositivo anterior ao Macromedidor.	
Possui placa de identificação da unidade.	
Dosagem de cloro por pastilhas.	
O DOU-028 é operado por empresa terceirizada EBS (responsável pela perfuração do mesmo). O funcionário da EBS reside dentro desta área.	
<b>Recomendações</b>	
Instalar placa proibindo a entrada de pessoas não autorizadas, com número do telefone para ligarem em caso de invasão ou danos no local	
Deve ser verificado a questão da residência de funcionários (terceirizados) residindo dentro de áreas operacionais do sistema, bem como questões trabalhistas incidentes nestes casos.

Melhorar as condições de conservação/pintura da unidade.	
Providenciar mecanismos de segurança do local, visto o porte dos equipamentos.	
<b>Registro Fotográfico:</b>

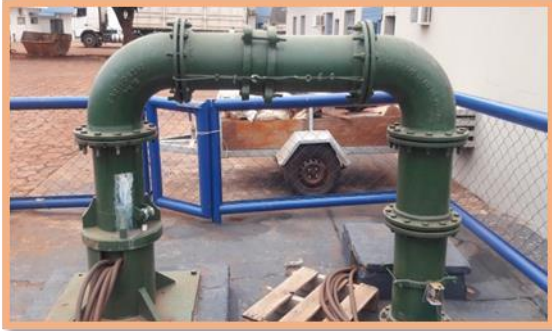
<p>DOU-029</p>

<b>CAPTAÇÃO SUBTERRÂNEA</b>	
<b>ID Unidade:</b> DOU-029	
<b>Localização:</b> Avenida Presidente Vargas	
<b>Vazão:</b> 244,49 m <sup>3</sup> /h	
<b>Outras Unidades na mesma Área:</b>	
<b>Envia para:</b> RAP-001 A / RAP-002 B	
<b>Constatações</b>	
A área está devidamente cercada.	
Possui Macromedidor em operação.	
Possui tomada de água para coleta para análises.	
Possui tubo de medição de nível.	
Não foram observados vazamentos aparentes.	
Possui o Diagrama Unifilar junto ao quadro de comando.	
O DOU-029 é operado por empresa terceirizada EBS (responsável pela perfuração do mesmo).	
Dosagem de cloro por pastilhas.	
<b>Recomendações</b>	
Melhorar as condições de organização da área.	
<b>Registro Fotográfico:</b>

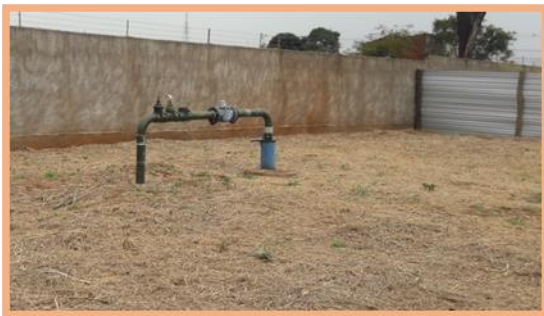
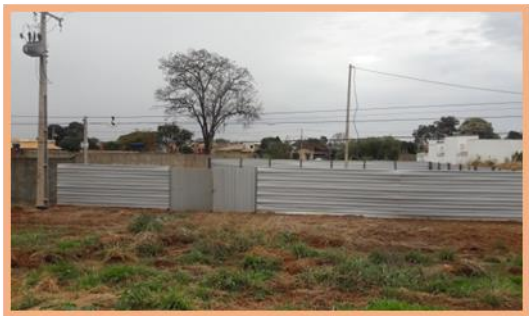
DOU-035	Vista área DOU-035

<b>CAPTAÇÃO SUBTERRÂNEA</b>	
<b>ID Unidade:</b> DOU-035	
<b>Localização:</b> Av. Guaicurus	
<b>Vazão:</b> 31,09 m <sup>3</sup> /h	
<b>Outras Unidades na mesma Área:</b>	
<b>Envia para:</b> REL-003	
<b>Constatações</b>	
A área está devidamente cercada.	
Possui Macromedidor em operação.	
Possui tomada de água para coleta para análises.	
Possui tubo de medição de nível.	
Não foram observados vazamentos aparentes.	
Ainda não possui abrigo para quadro de comando. (em ativação)	
Ainda não foi realizada a urbanização.	
<b>Recomendações</b>	
Instalar placa proibindo a entrada de pessoas não autorizadas, com número do telefone para ligarem em caso de invasão ou danos no local.	
Providenciar mecanismos de segurança do local, visto que há fácil acesso.	
Apresentar as evidencias da conclusão e o operação da unidade.	
<b>Registro Fotográfico:</b>

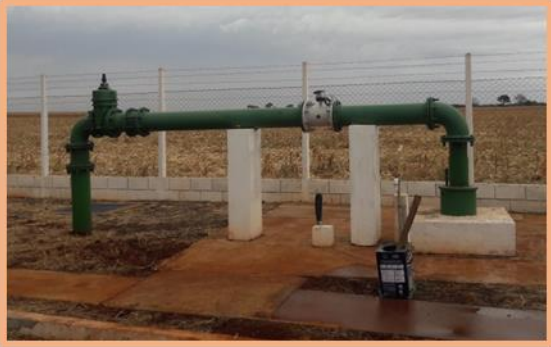
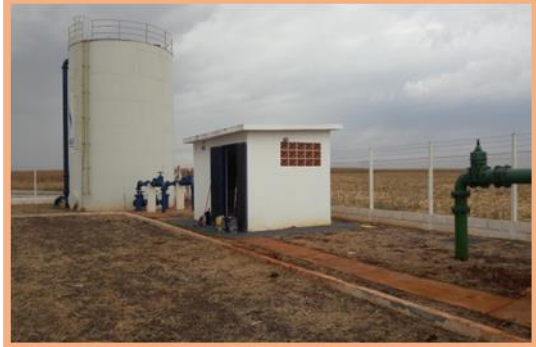
DOU-045	Vista área DOU-045

<b>CAPTAÇÃO SUBTERRÂNEA</b>	
<b>ID Unidade:</b>	DOU-045
<b>Localização:</b>	Rodovia MS 162 KM 7- Alphaville
<b>Vazão:</b>	104,35 m <sup>3</sup> /h
<b>Outras Unidades na mesma Área:</b>	RAP-008 e REL-009
<b>Envia para:</b>	RAP-008
<b>Constatações</b>	
A área está devidamente cercada.	
Possui Macromedidor em operação.	
Possui tomada de água para coleta para análises.	
Possui tubo de medição de nível.	
Não foram observados vazamentos aparentes.	
Possui o Diagrama Unifilar junto ao quadro de comando.	
<b>Recomendações</b>	
Instalar placa proibindo a entrada de pessoas não autorizadas, com número do telefone para ligarem em caso de invasão ou danos no local.	
Providenciar mecanismos de segurança do local, visto que há fácil acesso e que já ocorreram furtos na unidade.	
<b>Registro Fotográfico:</b>

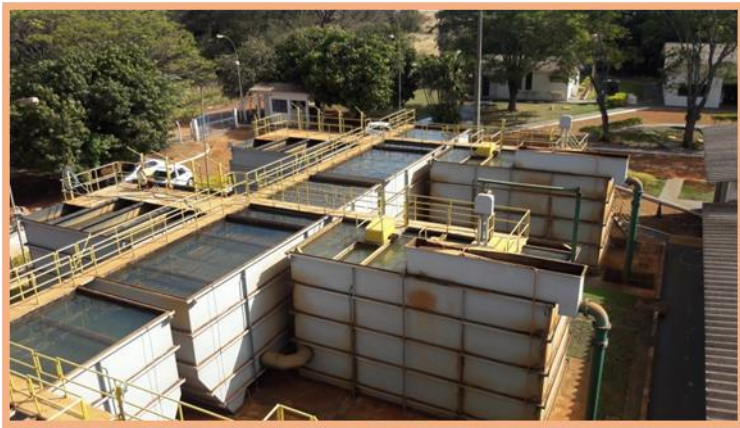
Vista geral da Estação de Tratamento

<b>ESTAÇÃO DE TRATAMENTO DE ÁGUA</b>	
<b>ID Unidade:</b> ETA-001	
<b>Localização:</b> Rodovia BR 163 Rodovia Dourados- Caarapó	
<b>Vazão de Operação:</b> 1.600m <sup>3</sup> /h	
<b>Outras Unidades na mesma Área:</b> Centro de Reservação	<b>Material:</b> Metálica
<b>Envia para:</b> Centro de Reservação	
<b>Constatações</b>	
A área está em obras por isso parte do fechamento está em adequação.	
Possui identificação da área.	
Possui Macromedidor de entrada e saída.	
Possui kit de emergência para Cloro gás.	
Escadas e guarda-corpos existentes.	
As áreas internas da estação estão desgastadas.	
Muitos pontos de vazamentos nos filtros.	
Realiza desinfecção na água tratada.	
Realiza o controle de parâmetros mínimos do processo (pH, Alumínio, Cloros Residual Livre e Total, Coagulação, Cor, Fluoreto e Turbidez).	
Atende aos padrões de potabilidade estabelecidos na Portaria 2.914/2011.	
A estação está em ampliação com a instalação de um novo módulo de tratamento.

<b>Recomendações</b>	
Recuperação da pintura de proteção interna da estação de tratamento.	
Reparos nos pontos de vazamentos da estação de tratamento.	
<b>Registro Fotográfico:</b>

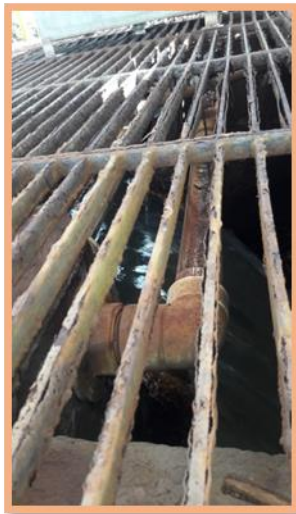
Desgaste das grades no local de preparo e dosagem de químicos para a Estação de Tratamento

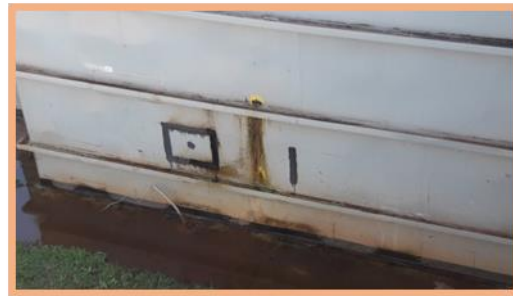
Vazamento na Estação de Tratamento (piso molhado)

Os módulos existentes, precisam passar por reformas, visto que apresentam diversos pontos de vazamentos.

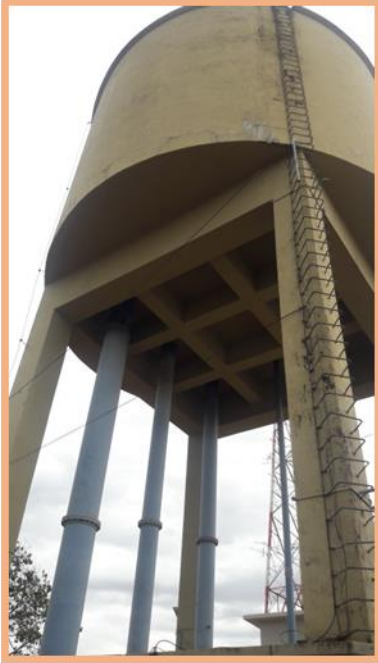
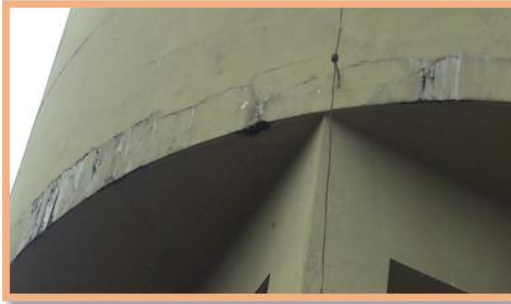
<p>Reservatório Elevado REL-001</p>

<b>RESERVATÓRIO DE ÁGUA TRATADA</b>	
<b>ID Unidade:</b> REL-001	
<b>Localização:</b> Av. Presidente Vargas 1385	
<b>Outras Unidades na mesma Área:</b> RAP-001 A e B	
<b>Envia para:</b> Rede de Abastecimento Sistema CR2	<b>Material:</b> Concreto Armado
<b>Formato:</b> Elevado circular	<b>Volume:</b> 500m <sup>3</sup>
<b>Constatações</b>	
A área está devidamente cercada.	
O reservatório possui tampas de inspeção.	
Possui escadas de acesso sem guarda corpo.	
Possui aterramento.	
Possui vazamento na base do reservatório;	
<b>Recomendações</b>	
Instalação de escada com guarda corpo.	
Reparo dos vazamentos.	
Pintura do reservatório e adequação dos cabos que descem junto a escada.	
<b>Registro Fotográfico:</b>

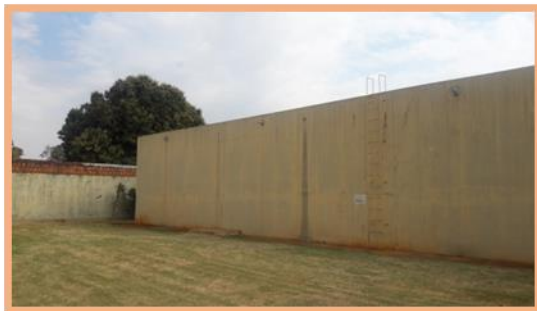
<b>RESERVATÓRIO DE ÁGUA TRATADA</b>	
<b>ID Unidade:</b> RAP-002 A e B (vasocomunicantes)	
<b>Localização:</b> Rua Ponta Grossa esquina Joaquim V Santos	
<b>Outras Unidades na mesma Área:</b> DOU-028	
<b>Envia para:</b> Sistema CR3	<b>Material:</b> Concreto Armado
<b>Formato/Tipo:</b> Retangular/Apoiado	<b>Volume:</b> 3.600m <sup>3</sup> (1.800m <sup>3</sup> cada)
<b>Constatações</b>	
A área está devidamente fechada.	
O reservatório possui tampas de inspeção e telas de proteção nos tubos de ventilação.	
Já recebe a água tratada de outros sistemas.	
O controle de parâmetros mínimos do processo (Cloro Residual Livre, pH, Cor e Turbidez) é feito a partir da água desses reservatório.	
Não detectado vazamento visíveis.	
Possui escadas de acesso.	
Materiais armazenados indevidamente entre os reservatórios.	
Com a mudança no arruamento as caixas de manobra dos registros ficaram na via pública.	
<b>Recomendações</b>

<p>Reservatórios Apoiados RAP-002 A e B</p>	  <p>Armazenagem de tubos e materiais entre os reservatórios</p>
  <p>Caixas dos registros fora da unidade</p>

Instalar placa de identificação dos reservatórios.	
As tubulações e outros materiais devem ser armazenados e controlados no estoque.	
Deslocamento das caixas de registro para dentro da unidade.	
<b>Registro Fotográfico:</b>

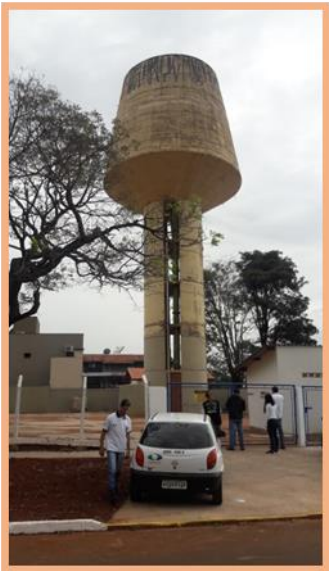
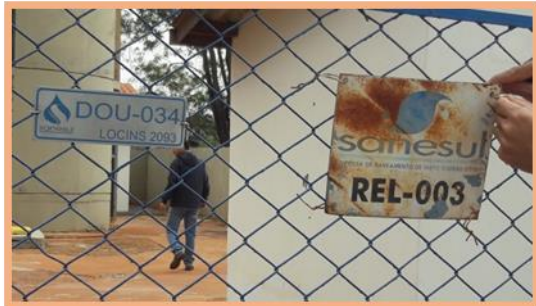
<p>Reservatório Elevado REL-003</p> </div> <div style="text-align: center;">

<b>RESERVATÓRIO DE ÁGUA TRATADA</b>	
<b>ID Unidade:</b> REL-003 (REL-002)	
<b>Localização:</b> Rua José Domingos Baldasso esquina Genko OShiro	
<b>Outras Unidades na mesma Área:</b> DOU-034	
<b>Envia para:</b> Sistema Vival dos Castelo	<b>Material:</b> Concreto
<b>Formato/Tipo:</b> Circular/Elevado	<b>Volume:</b> REL-500m <sup>3</sup>
<b>Constatações</b>	
A área está devidamente fechada.	
O reservatório possui tampas de inspeção e telas de proteção nos tubos de ventilação.	
Possui sistema guardião de proteção contra vazamentos de gás cloro.	
O controle de parâmetros mínimos do processo (Cloro Residual Livre, pH, Cor e Turbidez) é feito a partir da água desse reservatório. Realiza fluoretação.	
Possui identificação do reservatório, entretanto diverge do apresentado nas informações da Sanesul. Pintura do logo desgastada.	
Possui escada de acesso interna.	
Possui sistema de aterramento.	
<b>Recomendações</b>

Corrigir e instalar placa de identificação do local.	
Providenciar mecanismos de segurança do local, visto que há fácil acesso.	
Pintura para o reservatório elevado.	
<b>Registro Fotográfico:</b>	
<div style="display: flex; justify-content: space-around; align-items: center;"> <div style="text-align: center;">

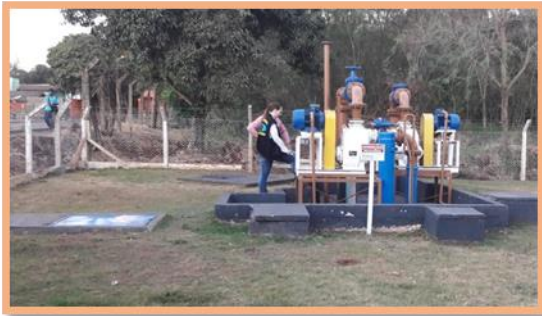
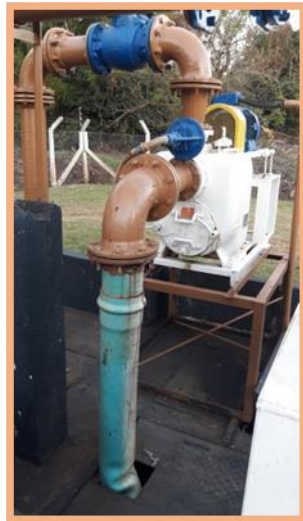
ESTAÇÃO ELEVATÓRIA DE ESGOTO	
<b>ID Unidade:</b>	Não Identificado
<b>Localização:</b>	
<b>Tipo:</b>	Re-Autoescorvante
<b>Outras Unidades na mesma Área:</b>	
Constatações	
	A área está devidamente cercada.
	Possui conjunto reserva.
	Possui gradeamento na entrada da elevatória.
	A identificação da unidade não corresponde com as informações apresentadas.
	Não localizado vazamentos.
	Possui gerador de energia.
Recomendações	
	Providenciar mecanismos de segurança do local, visto que há fácil acesso.
	Melhoria na tubulação de sucção que foi substituída.
Registro Fotográfico:

<p>Tubulação de sucção</p>

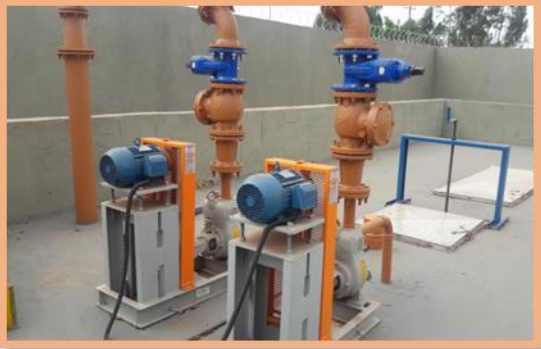
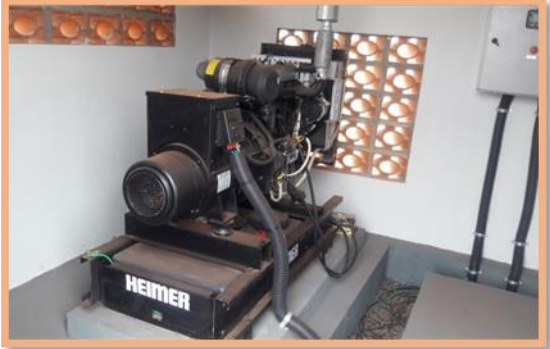
ESTAÇÃO ELEVATÓRIA DE ESGOTO	
<b>ID Unidade:</b>	Não Identificado
<b>Localização:</b>	
<b>Tipo:</b>	Re-Autoescorvante
<b>Outras Unidades na mesma Área:</b>	
Constatações	
	A área está devidamente cercada.
	Possui conjunto reserva.
	Possui gradeamento na entrada da elevatória.
	Não possui identificação da unidade.
	Não localizado vazamentos (EEE Nova)
	Possui gerador de energia.
Recomendações	
	Providenciar mecanismos de segurança do local, visto que há fácil acesso.
	Colocação do diagrama Unifilar junto ao painel elétrico.
	Colocação de uma bacia de contenção caso haja o armazenamento de combustível no local.
Registro Fotográfico:

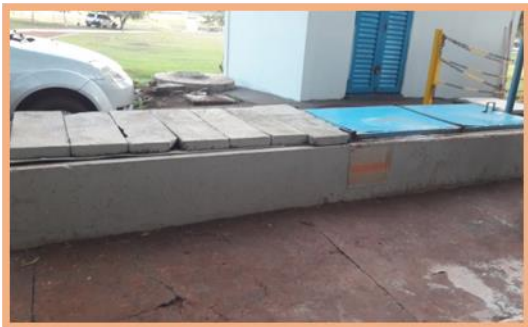
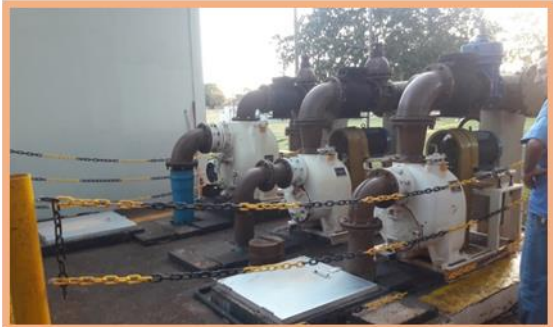
ESTAÇÃO ELEVATÓRIA DE ESGOTO	
<b>ID Unidade:</b>	Não Identificado
<b>Localização:</b>	Dentro da ETE Guaxinim
<b>Tipo:</b>	Re-Autoescorvante
<b>Outras Unidades na mesma Área:</b>	
Constatações	
	A área está devidamente cercada.
	Possui conjunto reserva.
	Possui gradeamento na entrada da elevatória.
	Não possui identificação da unidade.
	Não localizado vazamentos.
	Possui gerador de energia.
Recomendações	
	Colocação do diagrama Unifilar junto ao painel elétrico.
	Colocação de uma bacia de contenção para possível vazamento no tanque de combustível..
Registro Fotográfico:

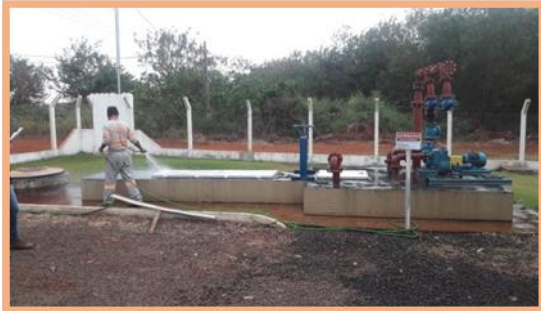
<b>ESTAÇÃO ELEVATÓRIA DE ESGOTO</b>	
<b>ID Unidade:</b>	Não Identificado (Morada do Sol)
<b>Localização:</b>	
<b>Tipo:</b>	Re-Autoescorvante
<b>Outras Unidades na mesma Área:</b>	
<b>Constatações</b>	
	A área está devidamente cercada.
	Não possui conjunto reserva.
	Possui gradeamento na entrada da elevatória.
	Não possui placa de identificação da unidade.
	Não localizado vazamentos.
	Possui gerador de energia.
	Foi informado que as bombas serão instaladas novas bombas (não foi aprovado a obra entregue pela empreiteira).
<b>Recomendações</b>	
	Providenciar mecanismos de segurança do local, visto que há fácil acesso.
	Providenciar conjunto reserva até a substituição final.
	Colocação do diagrama Unifilar junto ao painel elétrico.
	Colocação de uma bacia de contenção para possível vazamento no tanque de combustível.
<b>Registro Fotográfico:</b>

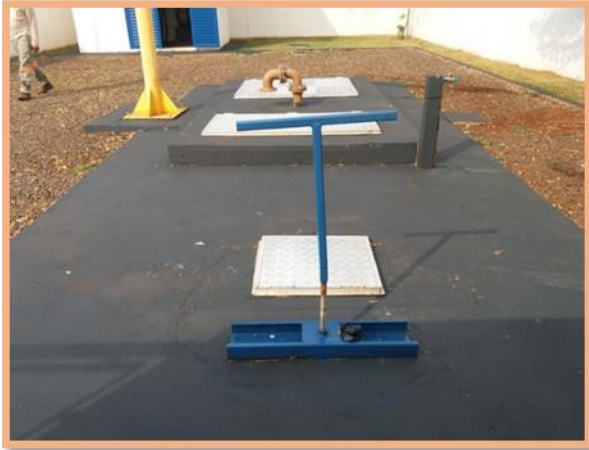
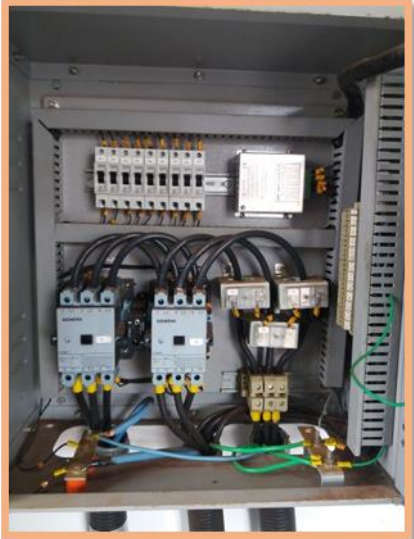
<b>ESTAÇÃO ELEVATÓRIA DE ESGOTO</b>	
<b>ID Unidade:</b>	Não Identificado (EEEB-018)
<b>Localização:</b>	
<b>Tipo:</b>	Submersível
<b>Outras Unidades na mesma Área:</b>	
<b>Constatações</b>	
	A área está devidamente cercada.
	Possui conjunto reserva.
	Possui gradeamento na entrada da elevatória.
	Possui placa de identificação da unidade.
	Não localizado vazamentos.
	Possui gerador de energia.
<b>Recomendações</b>	
	Providenciar mecanismos de segurança do local, visto que há fácil acesso.
	Colocação do diagrama Unifilar junto ao painel elétrico.
	Colocação de uma bacia de contenção para possível vazamento no tanque de combustível.
<b>Registro Fotográfico:</b>

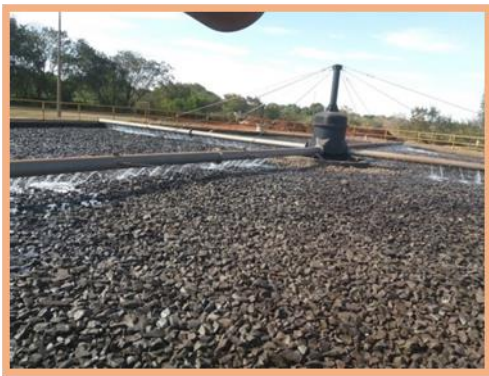
<b>ESTAÇÃO DE TRATAMENTO DE ESGOTO</b>	
<b>ID Unidade:</b> ETE – Água Boa	
<b>Localização:</b> Rua Josué Garcia Pires, S/N	
<b>Outras Unidades na mesma Área:</b> EEEB Água Boa (Final)	
<b>Vazão de Tratamento:</b> 110 L/s	<b>Material:</b> Concreto
<b>Tipo de Tratamento:</b> Reator UASB + Filtro Biológico Percolador + Decantador Secundário	
<b>Constatações</b>	
A área está cercada.	
Possui cortina arbórea.	
Possui queimador de gases tipo flair em funcionamento.	
Possui tratamento preliminar com gradeamento e desarenador.	
Possui os equipamentos de controle de parâmetros do processo (pH, temperatura e SST).	
Possui leitos de secagem do lodo.	
Pelos resultados dos laudos da qualidade do efluente tratado apresentado, a eficiência do tratamento está dentro do estabelecido pela legislação na maioria dos meses. Os resultados da remoção de DBO para o mês de outubro ficou fora do estabelecido. Para o mês de agosto a saída do tratamento possui DBO superior ao apresentado na entrada.

Não foi apresentado licença de operação válida, somente o requerimento de licença do ano de 2010.	
<b>Recomendações</b>	
Justificar a análise da qualidade do mês de agosto.	
Apresentação de licença de operação válida para a Estação.	
<b>Registro Fotográfico:</b>

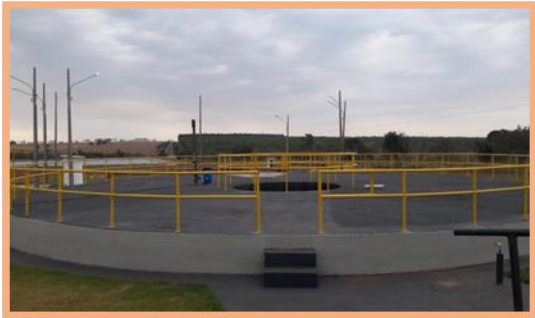
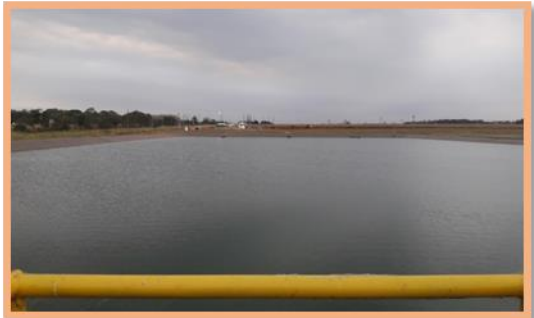
<b>ESTAÇÃO DE TRATAMENTO DE ESGOTO</b>	
<b>ID Unidade:</b> ETE – Presídio (Harry Amorim)	
<b>Localização:</b>	
<b>Outras Unidades na mesma Área:</b>	
<b>Vazão de Tratamento:</b> 20 L/s	<b>Material:</b> Concreto
<b>Tipo de Tratamento:</b> Reator UASB + Lagoa Facultativa	
<b>Constatações</b>	
A área está cercada.	
Não possui cortina arbórea ao redor da ETE.	
Possui queimador de gases tipo flair em funcionamento no reator.	
Possui tratamento preliminar com gradeamento e desarenador.	
Possui os equipamentos de controle de parâmetros do processo (pH, temperatura e SST).	
Possui leitos de secagem do lodo.	
Pelos resultados dos laudos da qualidade do efluente tratado apresentado, a eficiência do tratamento está dentro do estabelecido pela legislação. Os resultados da remoção de DBO estão dentro do padrão de qualidade estabelecido.	
Importante monitorar o pH de saída, pois na maioria das análises estava superior a 9,0 , que é o máximo permitido pela Conama 430/2011.

As lagoas são impermeabilizadas.	
<b>Recomendações</b>	
Melhoria no controle de segurança.	
Instalação de placa com identificação da unidade, bem, como informações e telefones de contato do prestador.	
Plantio da cortina arbórea.	
Correção do pH de saída do efluente .	
<b>Registro Fotográfico:</b>
