**RELATÓRIO DE FISCALIZAÇÃO PROGRAMADA
RFP/DSB/CATESA/009/2017**

Fiscalização Programada no Sistema de Abastecimento de Água e
Esgotamento Sanitário
Município de Três Lagoas

Campo Grande – MS

Abril/2017

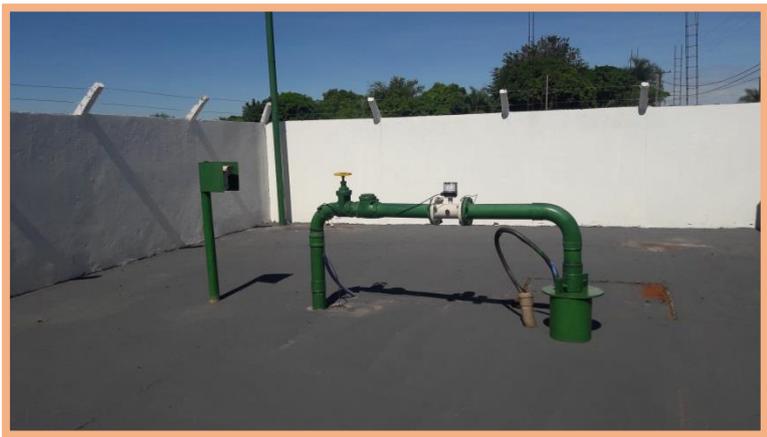
CAPTAÇÃO SUBTERRÂNEA
ID Unidade: TLG-009
Localização: Rua Augusto Correa da Costa, s/n
Vazão: 90,75 m ³ /h
Outras Unidades na mesma Área:
Envia para: CXR-005
Constatações
A área está devidamente cercada.
Possui Macromedidor em operação.
Possui placa de identificação da unidade.
Possui tomada de água para coleta para análises.
Possui tubo de medição de nível.
Não foram observados vazamentos aparentes.
Possui base concretada.
Recomendações
Instalação de placa com informações e telefones de contato do prestador.
Melhorar as condições de segurança da área.
Registro Fotográfico:

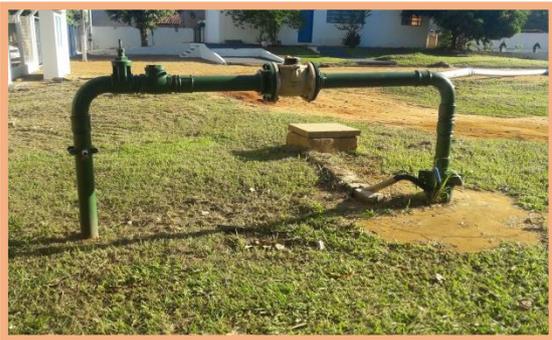
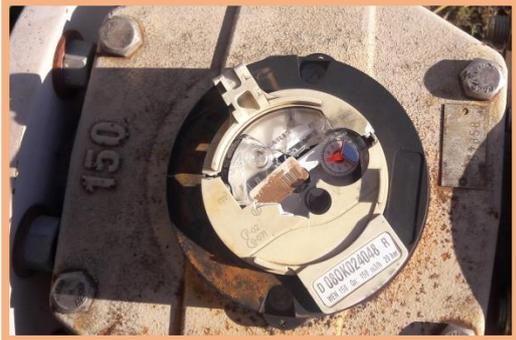
TLG-012	Área do TLG-012

CAPTAÇÃO SUBTERRÂNEA	
ID Unidade: TLG-012	
Localização: Rua Projetada,111	
Vazão: 32,68 m ³ /h	
Outras Unidades na mesma Área: Centro de Reservação do Sistema Santa Teresinha	
Envia para: CXR-004	
Constatações	
A área está devidamente cercada.	
Possui Macromedidor em operação.	
Possui placa de identificação da unidade.	
Possui tomada de água para coleta para análises.	
Possui tubo de medição de nível.	
O Macromedidor está com o visor danificado.	
Não foram observados vazamentos aparentes.	
Possui base concretada, porém a mesma apresenta fissuras com crescimento de vegetação.	
Recomendações	
Instalação de placa com informações e telefones de contato do prestador.	
Adequação da base do poço.	
Adequação do macromedidor.	
Melhorar as condições de segurança da área.	
Registro Fotográfico:

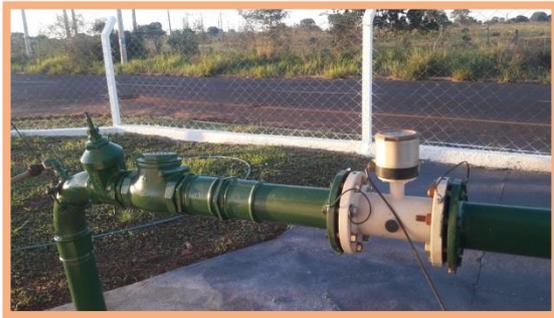
TLG-030	Painel Elétrico do TLG-030

CAPTAÇÃO SUBTERRÂNEA	
ID Unidade: TLG-030	
Localização: Rua Quixeramobim x Estância São José	
Vazão: 91,98 m ³ /h	
Outras Unidades na mesma Área:	
Envia para: CXR-003	
Constatações	
A área está devidamente cercada.	
Possui Macromedidor em operação.	
Possui placa de identificação da unidade.	
Possui tomada de água para coleta para análises.	
Possui tubo de medição de nível.	
Não foram observados vazamentos aparentes.	
Possui base concretada.	
Recomendações	
Instalação de placa com informações e telefones de contato do prestador.	
Melhorar as condições de segurança da área.	
Registro Fotográfico:

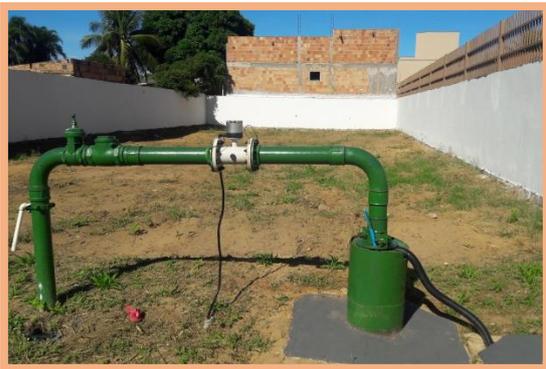
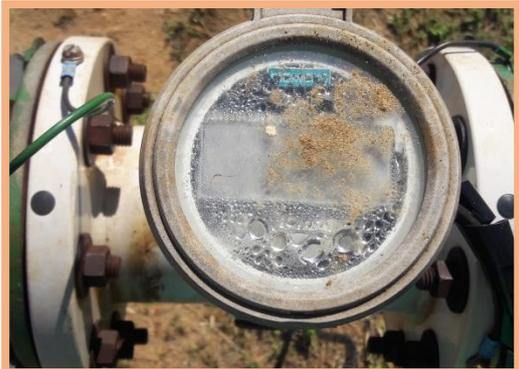
Constatações
A área está devidamente cercada.
Possui Macromedidor em operação.
Possui placa de identificação da unidade.
Possui tomada de água para coleta para análises.
Possui tubo de medição de nível.
O Macromedidor está com o visor embaçado.
Não foram observados vazamentos aparentes.
Possui base concretada.
Recomendações
Instalação de placa com informações e telefones de contato do prestador.
Adequação do macromedidor.
Melhorar as condições de segurança da área.
Registro Fotográfico:
<div style="display: flex; justify-content: space-around;"> <div style="text-align: center;">

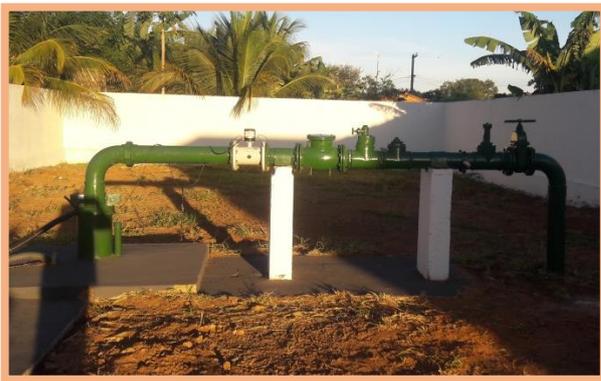
TLG-033	Painel Elétrico do TLG-033

Constatações	
A área está devidamente cercada.	
Possui Macromedidor em operação.	
Possui placa de identificação da unidade.	
Possui tomada de água para coleta para análises.	
Possui tubo de medição de nível.	
Não foram observados vazamentos aparentes.	
Possui base concretada.	
Recomendações	
Instalação de placa com informações e telefones de contato do prestador.	
Melhorar as condições de segurança da área.	
Registro Fotográfico:

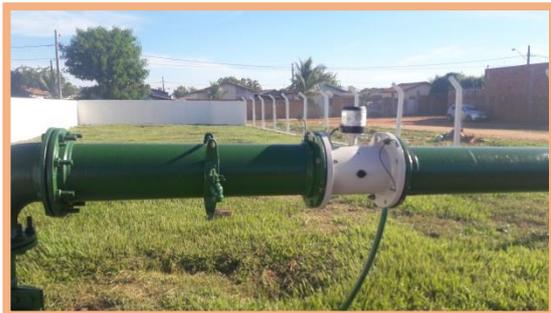
TLG-034	Painel Elétrico do TLG-034

CAPTAÇÃO SUBTERRÂNEA
ID Unidade: TLG-034
Localização: Rua do Compositor s/n.
Vazão: 155,97 m ³ /h
Outras Unidades na mesma Área:
Envia para: CXR-004
Constatações
A área está devidamente cercada.
Possui Macromedidor em operação.
Possui placa de identificação da unidade.
Possui tomada de água para coleta para análises.
Possui tubo de medição de nível.
Não foram observados vazamentos aparentes.
Possui base concretada.

Recomendações	
Instalação de placa com informações e telefones de contato do prestador.	
Melhorar as condições de segurança da área.	
Registro Fotográfico:

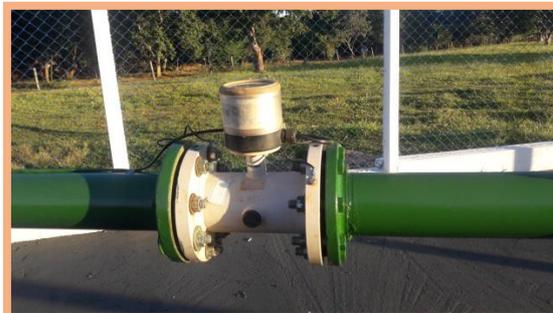
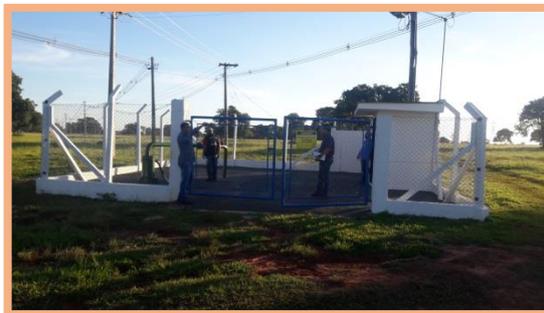
CAPTAÇÃO SUBTERRÂNEA	
ID Unidade: TLG-037	
Localização: Chácara São Francisco.	
Vazão: 108,99 m ³ /h	
Outras Unidades na mesma Área:	
Envia para: CXR-003	
Constatações	
A área está devidamente cercada.	
Possui Macromedidor em operação.	
Possui placa de identificação da unidade.	
Possui tomada de água para coleta para análises.	
Possui tubo de medição de nível.	
Não foram observados vazamentos aparentes.	
Possui base concretada.	
Recomendações	
Instalação de placa com informações e telefones de contato do prestador.	
Melhorar as condições de segurança da área.

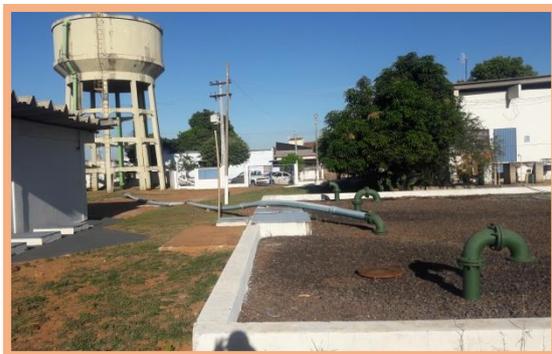
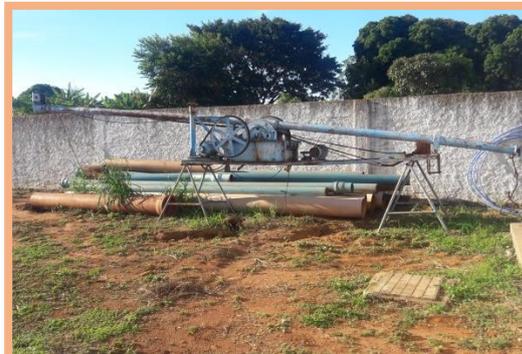
RESERVATÓRIO DE ÁGUA TRATADA	
ID Unidade: REN-004, REN-007 e REL-004	
Localização: Rua Projetada,111	
Outras Unidades na mesma Área: TLG-012	
Envia para: Rede de Abastecimento	Material: Concreto
Formato: Cúbico/Semienterrado e Cilindrico/Elevado	
EAT: EAT-004 – Recalca do REN para o REL-004	Volume: REN - 850m ³ (cada) / REL - 300m ³
Constatações	
A área está devidamente cercada.	
Os reservatórios possuem tampas de inspeção.	
Possui escadas de acesso com guarda-corpo.	
O processo de desinfecção da água tratada é realizado com cloro gasoso.	
Realiza o controle de parâmetros mínimos do processo (Cloro Residual Livre, pH, Cor e Turbidez).	
Recomendações	
Instalação de placa de identificação do local, bem como, com as informações e telefones de contato do prestador.	
Organizar a disposição de materiais dentro da área.	
Verificar os registros de entrada e saída dos reservatórios.	
Renovar a impermeabilização e pintura dos reservatórios.

Armazenamento de materiais na área

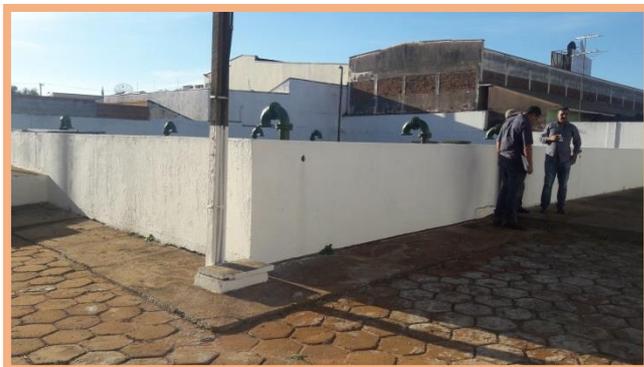
RESERVATÓRIO DE ÁGUA TRATADA	
ID Unidade: REN-001 e REL-001	
Localização: Av. Antônio Trajano, 513	
Outras Unidades na mesma Área: TLG-023	
Envia para: Rede de Abastecimento	Material: Concreto
Formato: Cúbico/Semienterrado e Cilindrico/Elevado	
EAT: EAT-001 – Recalca do REN para o REL-001	Volume: REN - 850m ³ /REL - 300m ³
Constatações	
A área está devidamente cercada.	
Os reservatórios possuem tampas de inspeção.	
Possui escadas de acesso com guarda-corpo.	
O processo de desinfecção da água tratada é realizado com cloro gasoso.	
Realiza o controle de parâmetros mínimos do processo (Cloro Residual Livre, pH, Cor e Turbidez).	
Recomendações	
Instalação de placa de identificação do local, bem como, com as informações e telefones de contato do prestador.	
Verificar os registros de entrada e saída dos reservatórios.	
Renovar a impermeabilização e pintura do reservatório elevado.

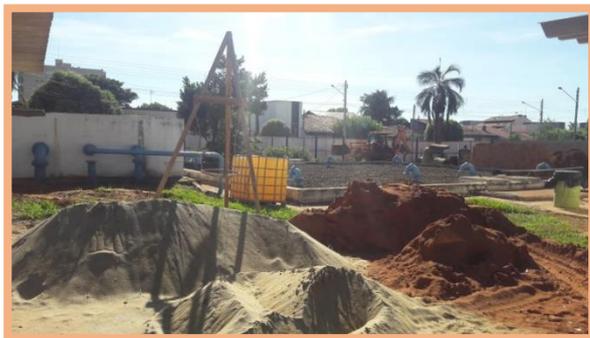
RESERVATÓRIO DE ÁGUA TRATADA	
ID Unidade: REN-002 e REL-002	
Localização: Av. Antônio Trajano, 513.	
Outras Unidades na mesma Área: TLG-024	
Envia para: Rede de Abastecimento	Material: Concreto
Formato: Cúbico/Semienterrado e Cilindrico/Elevado	
EAT: EAT-002 – Recalca do REN para o REL-002	Volume: REN - 850m ³ /REL - 300m ³
Constatações	
A área está devidamente cercada.	
Os reservatórios possuem tampas de inspeção.	
Possui escadas de acesso com guarda-corpo.	
O processo de desinfecção da água tratada é realizado com cloro gasoso.	
Realiza o controle de parâmetros mínimos do processo (Cloro Residual Livre, pH, Cor e Turbidez).	
O centro de reservação se encontrava em obras.	
Recomendações	
Instalação de placa de identificação do local, bem como, com as informações e telefones de contato do prestador.	
Renovar a impermeabilização e pintura dos reservatórios.

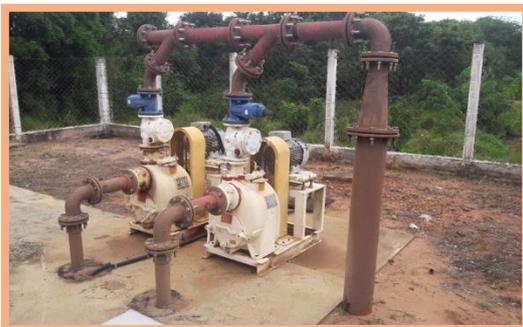
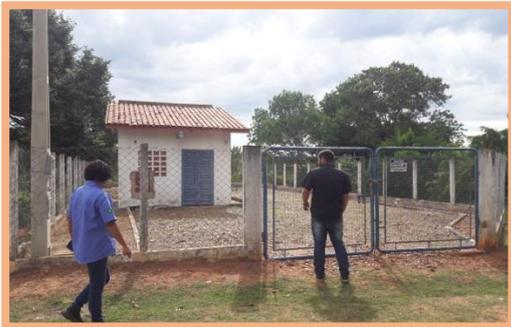
EEEB-001 São João	Vista EEEB-São João

ESTAÇÃO ELEVATÓRIA DE ESGOTO	
ID Unidade: EEEB-001 São João	
Localização: Rua Theodoro Pimentel Mendes, S/N-Vila São João	
Tipo: Re-Autoescorvante	
Outras Unidades na mesma Área:	
Constatações	
A área embora esteja devidamente cercada possui indícios de invasão.	
Possui conjunto motor bomba reserva.	
Possui gradeamento na entrada da elevatória.	
Não possui placa de identificação da unidade.	
Não localizado vazamentos.	
Possui gerador de energia.	
Informado que a unidade é alvo constante de vandalismos.	
Recomendações	
Providenciar mecanismos de segurança do local, visto que há fácil acesso.	
Instalação de placa de identificação do local, bem como, com as informações e telefones de contato do prestador.	
Colocação de uma bacia de contenção para possível vazamento no tanque de combustível.	
Registro Fotográfico:

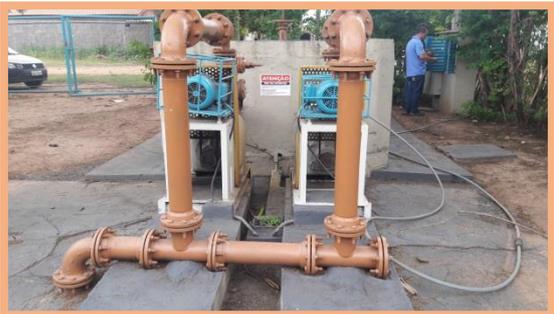
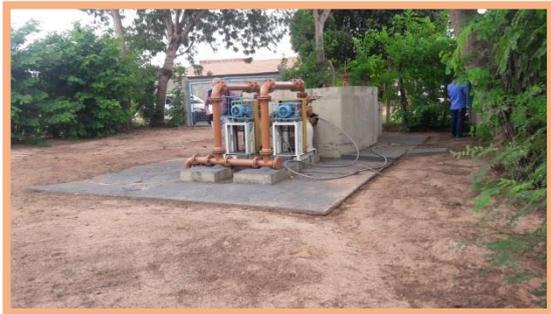
EEEB-012 Zucão	Vista EEEB-012

ESTAÇÃO ELEVATÓRIA DE ESGOTO	
ID Unidade: EEEB-012	
Localização: Rua Odorico Paraguassú,1.631, Vila Zucão	
Tipo: Re-Autoescorvante	
Outras Unidades na mesma Área:	
Constatações	
A área embora esteja devidamente cercada possui indícios de invasão.	
Possui conjunto motor bomba reserva.	
Possui gradeamento na entrada da elevatória.	
Não possui placa de identificação da unidade.	
Não localizado vazamentos.	
A laje da elevatória apresenta rachaduras.	
Possui gerador de energia.	
Informado que a unidade é alvo constante de vandalismos.	
Recomendações	
Providenciar mecanismos de segurança do local, visto que há fácil acesso.	
Verificar e reparar as rachaduras da laje da elevatória.	
Instalação de placa de identificação do local, bem como, com as informações e telefones de contato do prestador.	
Colocação de uma bacia de contenção para possível vazamento no tanque de combustível.	
Registro Fotográfico:

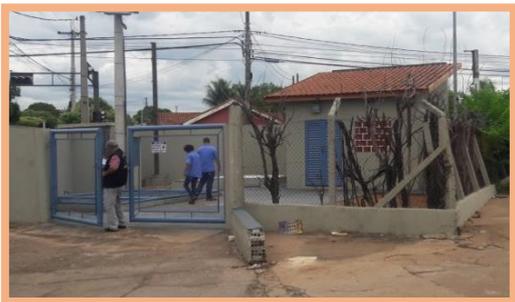
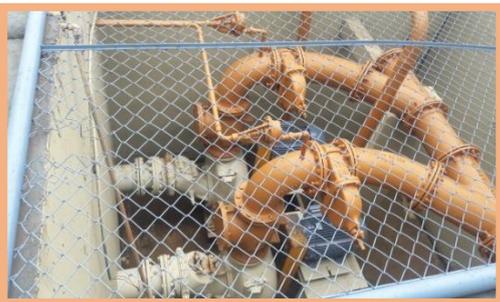
Vista EEEB-014	EEEB-014

Constatações	
A área embora esteja devidamente cercada, parte do fechamento está caindo.	
Possui conjunto motor bomba reserva.	
Possui gradeamento na entrada da elevatória.	
Não possui placa de identificação da unidade.	
Não localizado vazamentos.	
Possui gerador de energia.	
Recomendações	
Providenciar mecanismos de segurança do local, visto que há fácil acesso.	
Verificar e reparar o fechamento lateral da elevatória que está caindo.	
Instalação de placa de identificação do local, bem como, com as informações e telefones de contato do prestador.	
Colocação de uma bacia de contenção para possível vazamento no tanque de combustível.	
Registro Fotográfico:

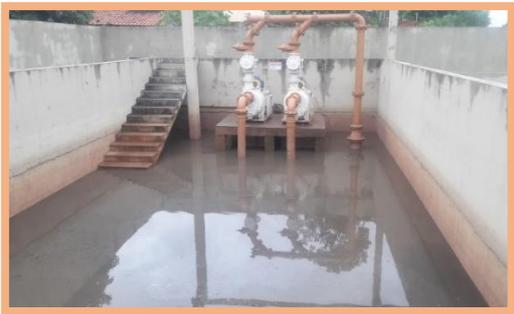
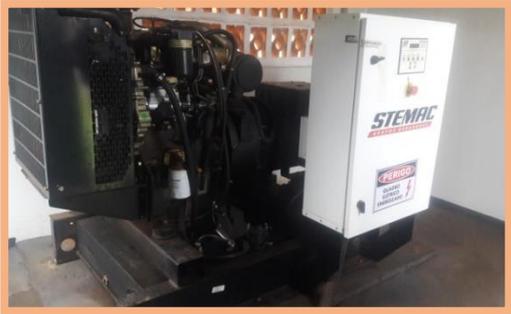
ESTAÇÃO ELEVATÓRIA DE ESGOTO
ID Unidade: EEEB-009 - Europa
Localização: Rua Wilson Carvalho Viana, Jardim Europa
Tipo: Re-Autoescorvante
Outras Unidades na mesma Área:
Constatações
A área embora esteja devidamente cercada, parte do fechamento está vandalizado.
Possui conjunto motor bomba reserva.
Possui gradeamento na entrada da elevatória.
Não possui placa de identificação da unidade.
Não localizado vazamentos.
Possui gerador de energia.
Nos dias de alta pluviosidade o volume de chegada excede a capacidade do poço, ficando o volume contido pela contenção.

Recomendações	
Providenciar mecanismos de segurança do local, visto que há fácil acesso.	
Acompanhar regularmente o funcionamento das bombas e gerador, visto que ocorrendo aumento expressivo do volume de chegada, as bombas precisam estar em condições de operar e assim proteger os equipamentos de uma possível submersão.	
Instalação de placa de identificação do local, bem como, com as informações e telefones de contato do prestador.	
Registro Fotográfico:

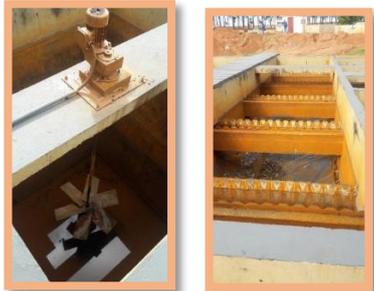
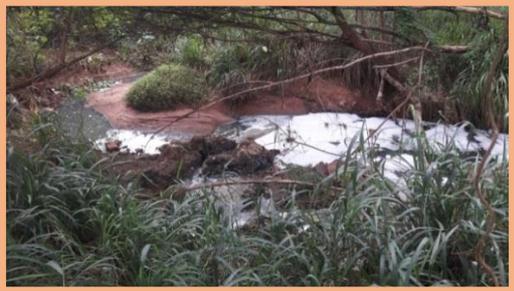
ESTAÇÃO DE TRATAMENTO DE ESGOTO	
ID Unidade: ETE-001	
Localização: Rua José Teixeira da Silva,1.780– Bairro Planalto	
Outras Unidades na mesma Área:	
Vazão de Tratamento: 80 L/s	Material: Concreto
Tipo de Tratamento: Reator UASB + Tratamento Físico-Químico (floculador e decantador)	
Constatações	
A área está cercada.	
Possui cortina arbórea.	
Possui queimador de gases tipo flair em funcionamento.	
Possui tratamento preliminar com gradeamento e desarenador.	
Possui os equipamentos de controle de parâmetros do processo (pH, temperatura e SST).	
Possui leitos de secagem do lodo.	
Pelos resultados dos laudos da qualidade do efluente tratado apresentado, a eficiência do tratamento está dentro do estabelecido pela legislação.	
Possui Tratamento físico-químico instalado, porem se encontra desativado.	
O ponto apresentado para lançamento do efluente tratado diverge quanto a localização apresentada na outorga, sendo ainda, questionável a capacidade de diluição no ponto onde tem sido feito o lançamento.

Floculador e Decantador desativados	Lançamento do efluente tratado

Na ETE Planalto se encontra desativado parte do sistema de tratamento, sendo este do tipo físico-químico. Deve ser justificado a não operação de parte do sistema, bem como, as ações aplicadas para não deterioração do patrimônio.

Recomendações	
Melhoria no controle de segurança.	
Instalação de placa com identificação da unidade, bem, como informações e telefones de contato do prestador.	
Regularizar o ponto de lançamento.	
Registro Fotográfico:

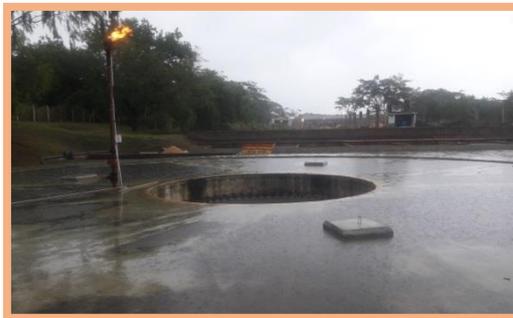
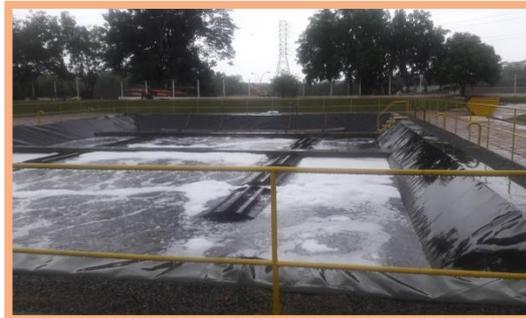
ESTAÇÃO DE TRATAMENTO DE ESGOTO	
ID Unidade: ETE-002	
Localização: Rua Jupιά, S/N – Bairro Vila Piloto	
Outras Unidades na mesma Área:	
Vazão de Tratamento: 80 L/s	Material: Concreto
Tipo de Tratamento: Reator UASB + Tratamento Aeróbio Biodrum	
Constatações	
A área está cercada.	
Possui cortina arbórea.	
Possui queimador de gases tipo flair em funcionamento.	
Possui tratamento preliminar com gradeamento e desarenador.	
Possui os equipamentos de controle de parâmetros do processo (pH, temperatura e SST).	
Possui leitos de secagem do lodo.	
Pelos resultados dos laudos da qualidade do efluente tratado apresentado, a eficiência do tratamento está dentro do estabelecido pela legislação. Os resultados da remoção de DBO estão dentro do padrão de qualidade estabelecido, tendo somente um mês do ano de 2016 que a DBO de entrada do efluente bruto foi superior a saída o tratamento, entretanto dentro dos limites aceitáveis pelos padrões estabelecidos.

A ETE se encontra em obras de melhorias.	
Recomendações	
Melhoria no controle de segurança.	
Instalação de placa com identificação da unidade, bem, como informações e telefones de contato do prestador.
