## **RELATÓRIO DE FISCALIZAÇÃO PROGRAMADA RFP/DSB/CATESA/013/2017**

**Fiscalização Programada no Sistema de Abastecimento de Água  
e Esgotamento Sanitário  
Município de Coxim**

**Maio/2017**

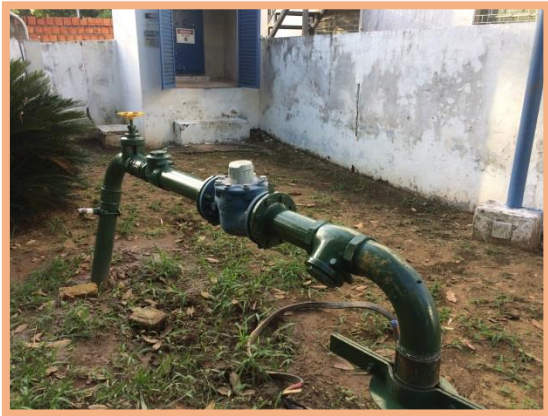
<p>COX-003</p>

<b>CAPTAÇÃO SUBTERRÂNEA</b>	
<b>ID Unidade:</b> COX-003	
<b>Localização:</b> Rua Antônio João s/n	
<b>Vazão:</b> 41,41 m <sup>3</sup> /h	
<b>Outras Unidades na mesma Área:</b>	
<b>Envia para:</b> RAP-001	
<b>Constatações</b>	
A área está devidamente cercada.	
Possui Macromedidor em operação.	
Possui tomada de água para coleta para análises.	
Possui tubo de medição de nível.	
Não foram observados vazamentos aparentes.	
Não possui proteção sanitária da base.	
Diagrama Unifilar fixado na porta do painel elétrico.	
O poço encontra-se em área sujeita a inundações.	
Poço à beira rio, em operação a mais de 40 anos. Está sendo providenciada a substituição da atual adutora metálica, de 100mm, por tubo de defofo, de 150mm, numa extensão de 280m até o COX 001, cuja adutora já é de 150mm.	
<b>Recomendações</b>	
Instalar placa proibindo a entrada de pessoas não autorizadas, com número do telefone para ligarem em caso de invasão ou danos no local.

Verificar a iluminação da área.	
Adequar a base cimentada, conforme a laje de proteção recomendada pelo Manual Imasul.	
Melhorar as condições de segurança da unidade.	
<b>Registro Fotográfico:</b>

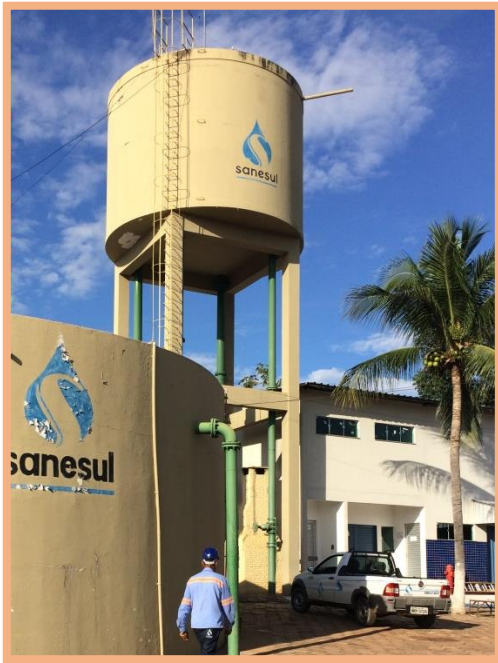
<b>RESERVATÓRIO DE ÁGUA TRATADA</b>	
<b>ID Unidade:</b> REL-001	
<b>Localização:</b> Rua Barão do Rio Branco, s/n.	
<b>Outras Unidades na mesma Área:</b> Sede/ RAP-001	
<b>Envia para:</b> Rede de Abastecimento	<b>Material:</b> Concreto Armado
<b>Formato:</b> Elevado Circular	<b>Volume:</b> 100m <sup>3</sup>
<b>Constatações</b>	
A área está devidamente cercada.	
O reservatório possui tampas de inspeção.	
Realiza de desinfecção na água tratada.	
Realiza o controle de parâmetros mínimos do processo (Cloro Residual Livre, pH, Cor e Turbidez).	
Possui escadas de acesso com guarda-corpo.	
<b>Recomendações</b>	
Instalar para-raios e aterramento.	
Promover a pintura do reservatório.	
<b>Registro Fotográfico:</b>

Quanto aos reservatórios de água do município de Coxim, é recomendada a manutenção da pintura dos mesmos visto que alguns apresentam esta necessidade. Importante ressaltar que a pintura não apresenta somente finalidades estéticas. No caso dos reservatório metálicos oferece proteção para possíveis problemas de corrosão e para os reservatórios de fibra serve como proteção ao exposição ao raios ultravioletas que por si acabam por ressecar a estrutura, que ao longo do tempo pode apresentar problemas. Ações estas que prolongam a vida útil da operação do sistema.

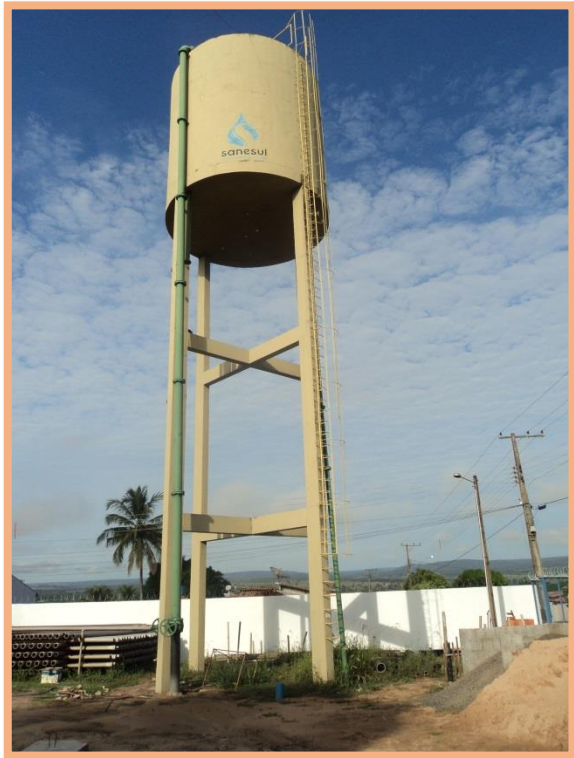
<b>RESERVATÓRIO DE ÁGUA TRATADA</b>	
<b>ID Unidade:</b> REL-002	
<b>Localização:</b> Avenida Presidente Costa e Silva, s/n.	
<b>Outras Unidades na mesma Área:</b> RAP-002/003 e 004	
<b>Envia para:</b> Rede de Abastecimento	<b>Material:</b> Concreto Armado
<b>Formato:</b> Elevado Circular	<b>Volume:</b> 100m <sup>3</sup>
<b>Constatações</b>	
A área está devidamente cercada.	
O reservatório possui tampas de inspeção.	
Possui escadas de acesso com guarda-corpo.	
<b>Recomendações</b>	
Instalar para-raios e aterramento.	
Promover a pintura do reservatório.	
<b>Registro Fotográfico:</b>

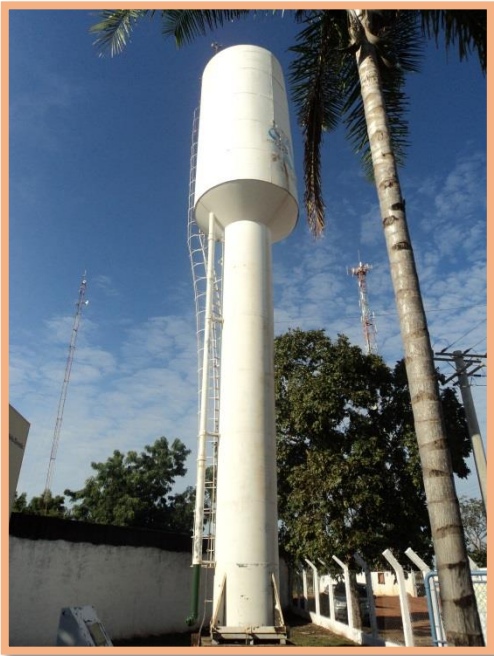
<b>RESERVATÓRIO DE ÁGUA TRATADA</b>	
<b>ID Unidade:</b> REL-003	
<b>Localização:</b> Rua Fortaleza, s/n	
<b>Outras Unidades na mesma Área:</b>	
<b>Envia para:</b> Rede de Abastecimento	<b>Material:</b> Metálico
<b>Formato:</b> Elevado/ Taça	<b>Volume:</b> 50m <sup>3</sup>
<b>Constatações</b>	
A área está devidamente cercada.	
O reservatório possui tampas de inspeção.	
Possui aterramento.	
Realiza o controle de parâmetros mínimos do processo (Cloro Residual Livre, pH, Cor e Turbidez).	
Possui escadas de acesso com guarda-corpo.	
<b>Recomendações</b>	
A área possui duas placas de identificação, uma indica a unidade como REL-003 e outra como REL-006. Corrigir e manter somente a correta identificação da unidade.	
Promover a pintura do reservatório e demais instalações.	
<b>Registro Fotográfico:</b>

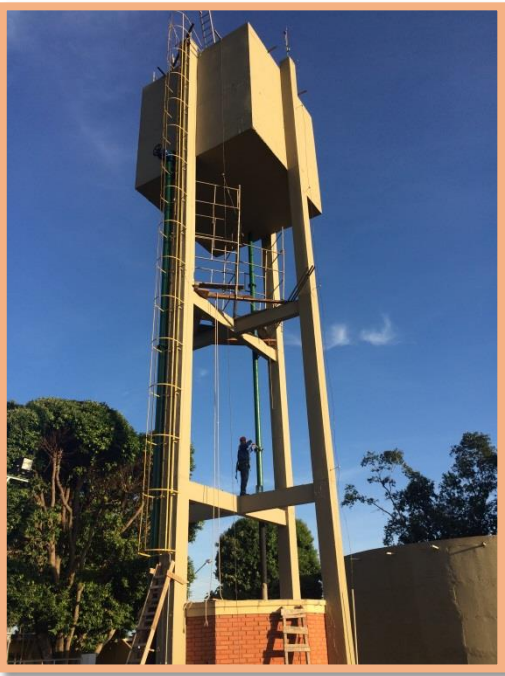
<b>RESERVATÓRIO DE ÁGUA TRATADA</b>	
<b>ID Unidade:</b> REL-004	
<b>Localização:</b> Rua Reginaldo Lemes da Silva, 91	
<b>Outras Unidades na mesma Área:</b> COX-005 e RAP-Novo	
<b>Envia para:</b> Rede de Abastecimento	<b>Material:</b> Concreto Armado
<b>Formato:</b> Elevado Quadrado	<b>Volume:</b> 80m <sup>3</sup>
<b>Constatações</b>	
A área está devidamente cercada.	
O reservatório possui tampas de inspeção.	
Realiza de desinfecção na água tratada.	
Realiza o controle de parâmetros mínimos do processo (Cloro Residual Livre, pH, Cor e Turbidez).	
Possui escadas de acesso com guarda-corpo.	
Em fase de construção um novo reservatório apoiado na mesma área, de 500m <sup>3</sup> , em testes de estanqueidade.	
<b>Recomendações</b>	
<b>Registro Fotográfico:</b>

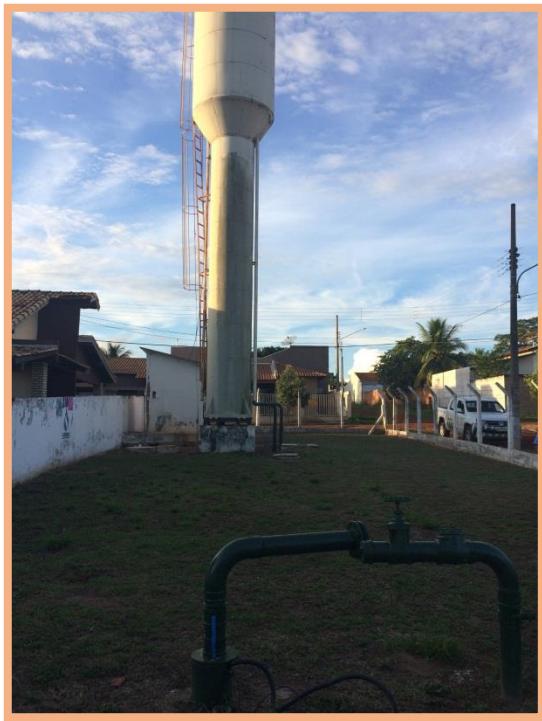
<b>RESERVATÓRIO DE ÁGUA TRATADA</b>	
<b>ID Unidade:</b> REL-005	
<b>Localização:</b> Rua dos Cardeais, s/n.	
<b>Outras Unidades na mesma Área:</b> COX-015 (paralisado)	
<b>Envia para:</b> Rede de Abastecimento	<b>Material:</b> Metálico
<b>Formato:</b> Elevado/ Taça	<b>Volume:</b> 50m <sup>3</sup>
<b>Constatações</b>	
A área está devidamente cercada.	
O reservatório possui tampas de inspeção.	
Possui aterramento.	
Realiza o controle de parâmetros mínimos do processo (Cloro Residual Livre, pH, Cor e Turbidez).	
Possui escadas de acesso com guarda-corpo.	
<b>Recomendações</b>	
Precisa de reparos na base do abrigo.	
Promover a pintura do reservatório e demais instalações.	
<b>Registro Fotográfico:</b>

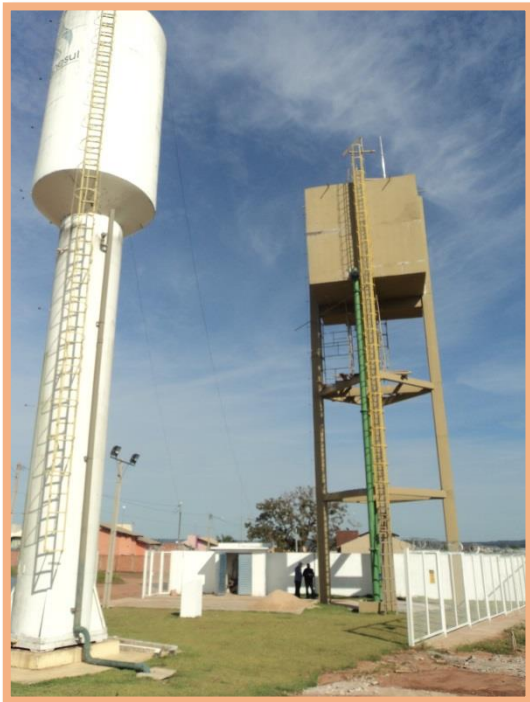
<b>RESERVATÓRIO DE ÁGUA TRATADA</b>	
<b>ID Unidade:</b> REL-008	
<b>Localização:</b> Rua São Miguel, s/n.	
<b>Outras Unidades na mesma Área:</b> REL Novo	
<b>Envia para:</b> Rede de Abastecimento	<b>Material:</b> Metálico
<b>Formato:</b> Elevado/ Taça	<b>Volume:</b> 50m <sup>3</sup>
<b>Constatações</b>	
A área está sem fechamento, com livre acesso.	
O reservatório possui tampas de inspeção.	
Realiza de desinfecção na água tratada.	
Realiza o controle de parâmetros mínimos do processo (Cloro Residual Livre, pH, Cor e Turbidez).	
Possui escadas de acesso com guarda-corpo.	
Possui aterramento.	
Há, no local, um REL novo, em concreto, de 150m <sup>3</sup> , em fase de teste de estanqueidade.	
<b>Recomendações</b>	
Realizar o fechamento da área.	
Instalação da identificação da nova unidade.	
<b>Registro Fotográfico:</b>
