**RELATÓRIO DE FISCALIZAÇÃO PROGRAMADA
RFP/DSB/CATESA/024/2017**

**Fiscalização Programada no Sistema de Abastecimento de Água
e Esgotamento Sanitário
Município de Ponta Porã**

Julho/2017

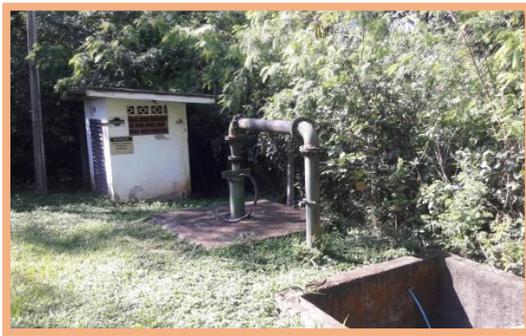
| Constatações | |
|---|---|
| PNP-005 | Quadro de Comando PNP-005 |

| Constatações | |
|---|---|
| Não foram observados vazamentos aparentes. | |

| Constatações | |
|---|---|
| Recuperar o cercamento da área e urbanização, bem como, melhorar as condições de segurança da área. | |

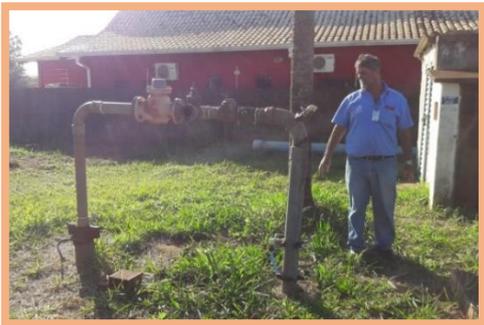
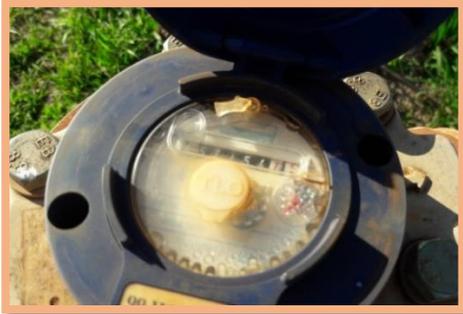
| Recomendações | |
|---|---|
| PNP-013 | Macromedidor PNP-013 |

| CAPTAÇÃO SUBTERRÂNEA |
|--|
| Não foram observados vazamentos aparentes. |

| Recomendações | |
|---|---|
| Instalação de placa com informações e telefones de contato do prestador. | |

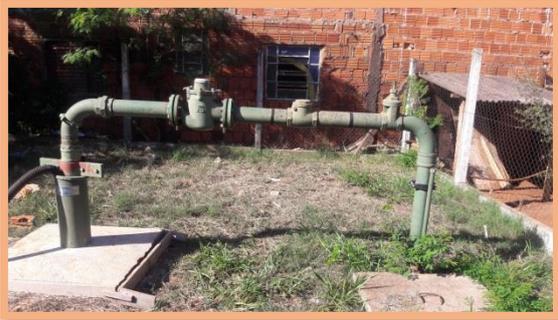
| Registro Fotográfico: | |
|---|--|
| PNP-016 | Poste de transformação do PNP-016 |

| CAPTAÇÃO SUBTERRÂNEA | |
|---|--|
| Não foram observados vazamentos aparentes. | |

| CAPTAÇÃO SUBTERRÂNEA | |
|---|--|
| Instalação de placa com informações e telefones de contato do prestador. | |

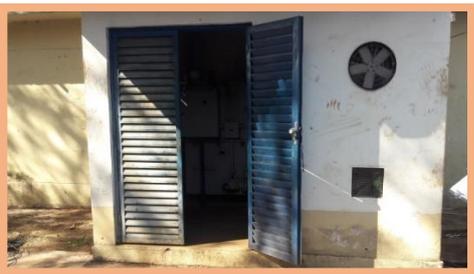
| CAPTAÇÃO SUBTERRÂNEA | |
|--|--|
| PNP-026 | Abrigo do quadro de comando do PNP-026 |

| CAPTAÇÃO SUBTERRÂNEA | |
|--|--|
| Foram observados vazamentos aparentes nas juntas do equipamento, no entanto, a unidade estava já em manutenção no dia da visita. | |

| CAPTAÇÃO SUBTERRÂNEA | |
|--|--|
| Instalação de placa com informações e telefones de contato do prestador. | |

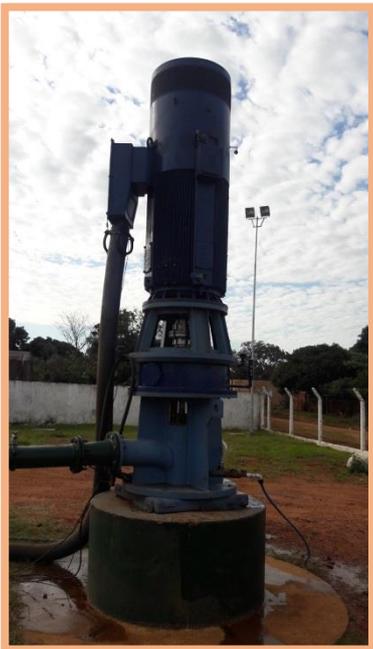
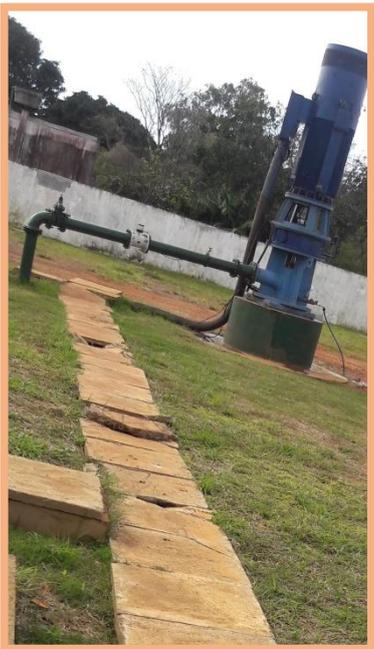
| CAPTAÇÃO SUBTERRÂNEA | |
|---|--|
| PNP-033 | Quadro de Comando PNP-033 |

| CAPTAÇÃO SUBTERRÂNEA | |
|---|--|
| Não foram observados vazamentos aparentes. | |

| CAPTAÇÃO SUBTERRÂNEA | |
|---|--|
| Melhorar as condições de segurança da área. | |

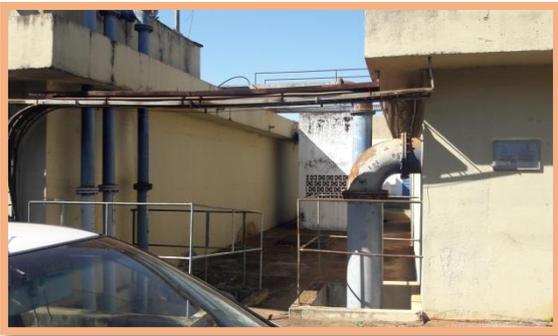
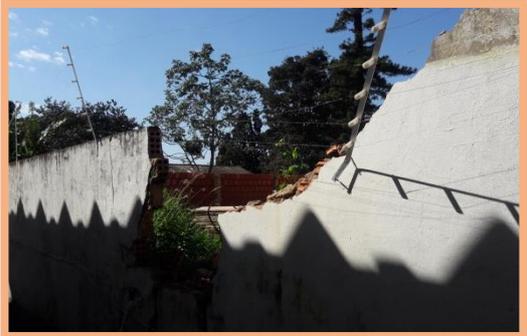
| RESERVATÓRIO DE ÁGUA TRATADA | |
|--|--|
| RSE-001 e RSE-003 | Muro da área do Centro de Reservação |

| RESERVATÓRIO DE ÁGUA TRATADA | |
|--|--|
| Não apresenta vazamentos visíveis. | |

| RESERVATÓRIO DE ÁGUA TRATADA | |
|--|--|
| Realizar a impermeabilização e pintura dos reservatórios e demais estruturas. | |

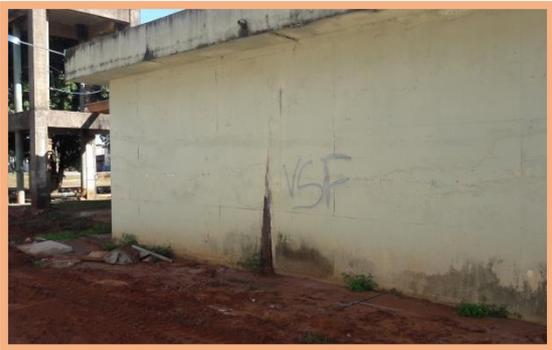
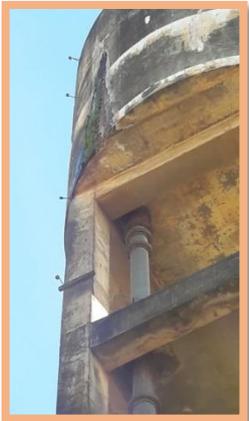
| RESERVATÓRIO DE ÁGUA TRATADA | |
|--|---|
| <p>RSE-002</p> | <p>REL-002</p> |

| RESERVATÓRIO DE ÁGUA TRATADA | |
|--|---|
| Apresenta vazamentos nas trincas dos reservatórios. | |

| RESERVATÓRIO DE ÁGUA TRATADA | |
|--|---|
| Realizar a impermeabilização e pintura dos reservatórios e demais estruturas. | |

Quanto aos reservatórios de água do município de Ponta Porã, é recomendada a manutenção da impermeabilização e pintura dos mesmos visto que, apresentam esta necessidade. Bem como reparos para os pontos onde apresentam infiltrações.
