**RELATÓRIO DE FISCALIZAÇÃO PROGRAMADA
RFP/DSB/CATESA/031/2017**

**Fiscalização Programada no Sistema de Abastecimento de Água
e Esgotamento Sanitário
Município de Itaporã**

Agosto/2017

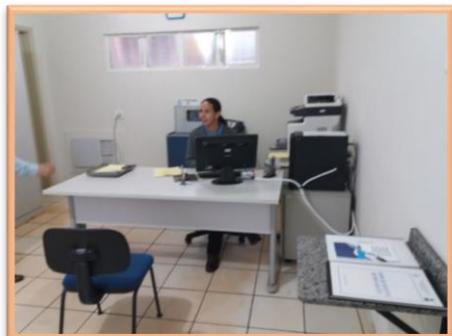
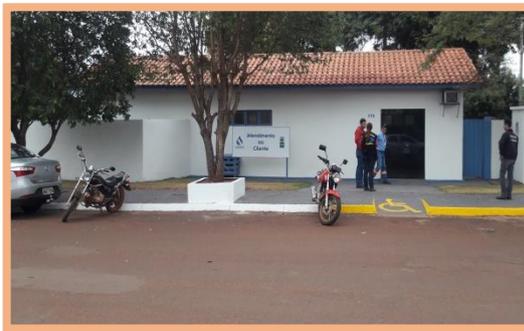
Atendimento ao Cliente

COMERCIAL - ATENDIMENTO AO CLIENTE
ID Unidade: SEDE-Atendimento ao Cliente
Localização: Rua Antônio João Ribeiro s/n - Centro
Outras Unidades na mesma Área: SEDE
Constatações
Boa Limpeza e Organização do local.
Possui Livro de Reclamações/Sugestões.
Possui o Código de Defesa do Consumidor em local visível e de fácil consulta.
Número de atendentes é suficiente para o dia-a-dia da unidade.
Possui a tabela de Enquadramento Tarifário da Concessionária em quadro mural de fácil visualização.
Disponibilizar a tabela de Enquadramento Tarifário da Concessionária em quadro mural de fácil visualização.

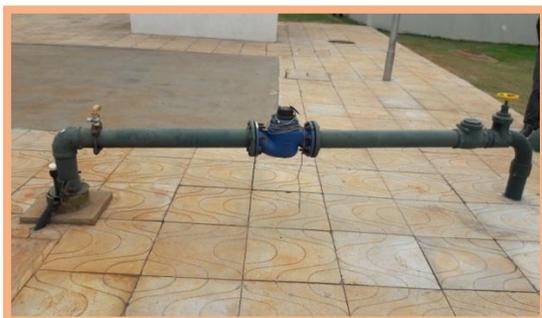
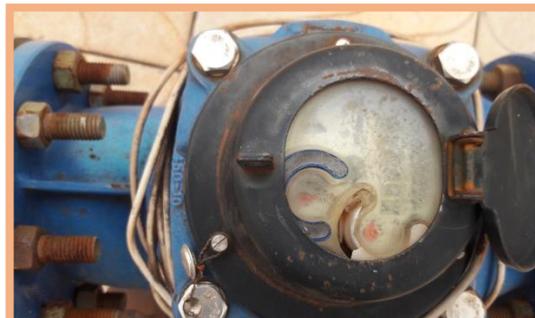
CAPTAÇÃO SUBTERRÂNEA
ID Unidade: ITA-001
Localização: Rua Duque de Caxias, S/N - Centro
Vazão: 40,44 m ³ /h
Outras Unidades na mesma Área:
Envia para: RAP-001
Constatações
A área está devidamente cercada.
Possui Macromedidor em operação.
A leitura do Macromedidor não é visível.
Possui tomada de água para coleta para análises.
Possui tubo de medição de nível.
Não foram observados vazamentos aparentes.
Possui base impermeabilizada.
Recomendações
Substituição do Macromedidor.
Melhorar as condições de segurança, visto que há fácil acesso para invasão.

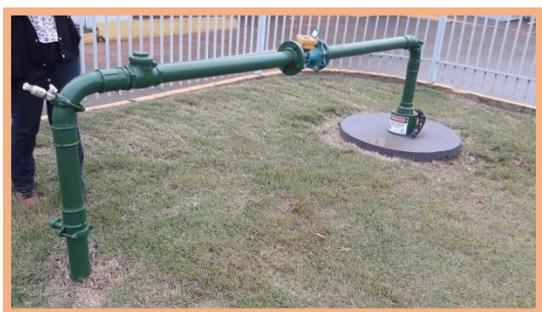
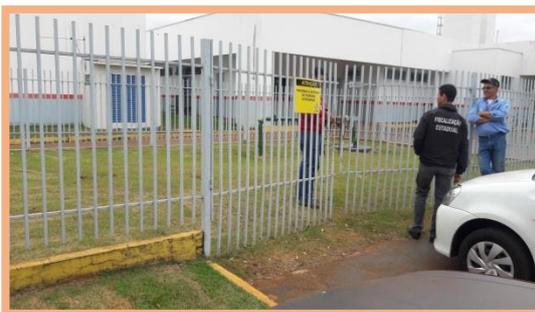
ITA-002

Não foram observados vazamentos aparentes.

Nihil.

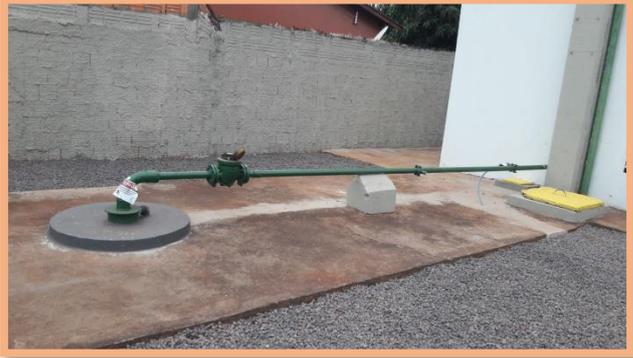
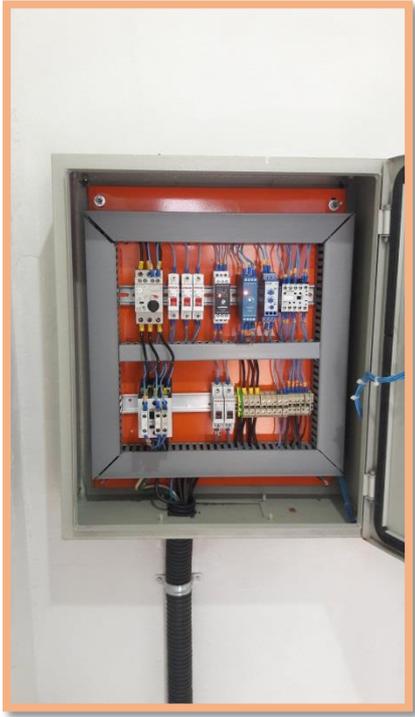
ITA-003	Quadro de Comando do ITA-003

CAPTAÇÃO SUBTERRÂNEA	
ID Unidade: ITA-003	
Localização: Rua Cícero Batista Nascimento - BNH	
Vazão: 9,76 m ³ /h	
Outras Unidades na mesma Área: REL-003	
Envia para: REL-003	
Constatações	
A área está devidamente cercada.	
Possui Macromedidor em operação.	
Possui tomada de água para coleta para análises.	
Possui tubo de medição de nível.	
Não foram observados vazamentos aparentes.	
Possui laje de proteção.	
Recomendações	
Melhorar as condições de segurança, visto que há fácil acesso para invasão.	
Seguir as recomendações do órgão responsável quanto às características físicas do cavalete.	
Registro Fotográfico:

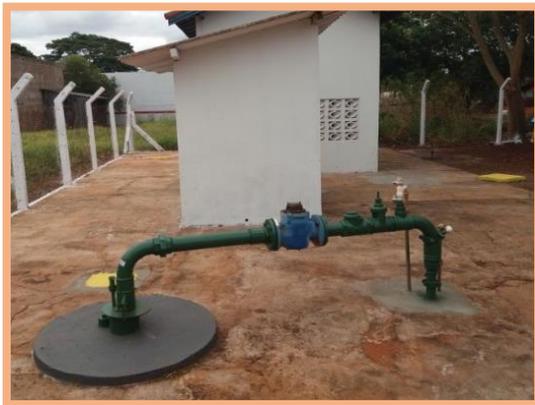
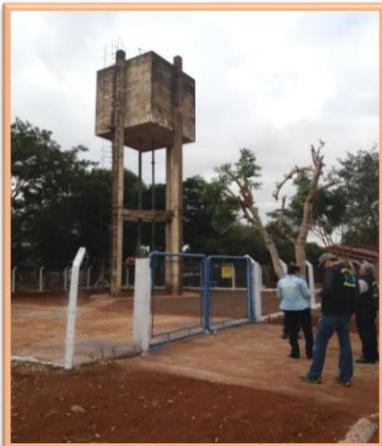
ITA-004 – Desativado	Antigo REL 001 - Desativado

CAPTAÇÃO SUBTERRÂNEA	
ID Unidade: ITA-004 – Desativado a mais de um ano.	
Localização: Rua João Rodrigues de Freitas - COOHAB	
Vazão: 27 m ³ /h	
Outras Unidades na mesma Área: Antigo REL-001, concreto cúbico, de 50m ³ - Desativado	
Envia para:	
Constatações	
A área está devidamente cercada.	
Possui Macromedidor embora o poço esteja desativado.	
Possui tomada de água para coleta para análises.	
Possui tubo de medição de nível.	
Não foram observados vazamentos aparentes.	
Possui base impermeabilizada.	
Recomendações	
ITA 004 tinha uma vazão de 27m ³ /h e lançava água na rede a uma pressão de 10mca, e não atendia mais à demanda solicitada. Foi desativado com a entrada em operação do RAP 002 e do ITA 006, com vazão de 119m ³ /h, passou a injetar água na rede com pressão de 20mca. Caso, de fato, a necessidade operacional desse poço tenha sido superada pelas novas unidades, o mesmo deverá ser devidamente tamponado e as instalações do mesmo recolhidas. Desta forma esta área deverá ser devolvida ao município.

Informar à Agepan a destinação patrimonial do ITA 004 e do antigo REL 001.	
Registro Fotográfico:

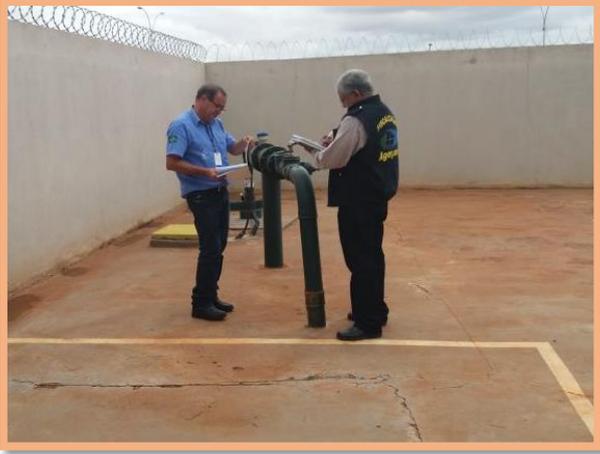
ITA - 006

CAPTAÇÃO SUBTERRÂNEA	
ID Unidade: ITA-006	
Localização: Rua Stefano Gonela	
Vazão: 119,00 m ³ /h	
Outras Unidades na mesma Área: Ao fundo da área do poço, junto a um pé de ameixa, há indicação de que ali se encontra desativado e lacrado o poço ITA 005.	
Envia para: RAP-002	
Constatações	
A área está devidamente cercada.	
Possui placa de identificação.	
Possui Macromedidor em operação.	
Possui tomada de água para coleta para análises.	
Possui tubo de medição de nível.	
Não foram observados vazamentos aparentes.	
Possui base concretada.	
Recomendações	
Melhorar as condições de segurança, visto que há fácil acesso para invasão.	
Registro Fotográfico:

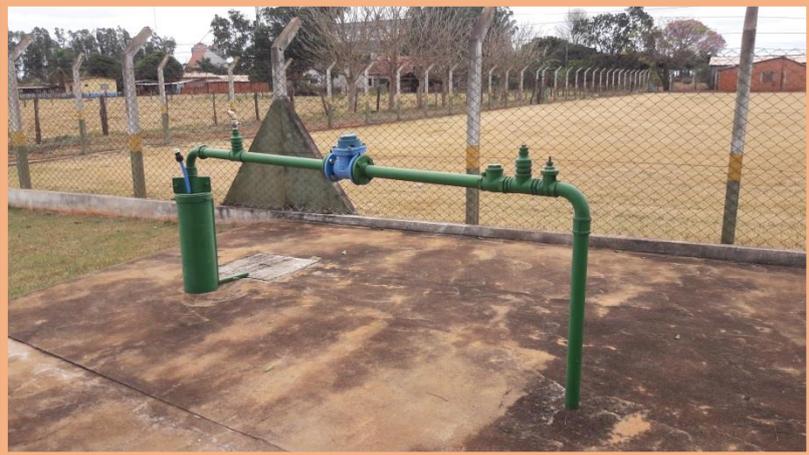
CAPTAÇÃO SUBTERRÂNEA
ID Unidade: CRE-001
Localização: Rua Antonio Elias Augusto – Distrito de Carumbé
Vazão: 5,47 m ³ /h
Outras Unidades na mesma Área: REL-001
Envia para: REL-001
Constatações
A área está devidamente cercada.
Naõ possui placa de identificação.
Possui Macromedidor em operação.
Possui tomada de água para coleta para análises.
Possui tubo de medição de nível.
Não foram observados vazamentos aparentes.
Possui base concretada.
Recomendações
Melhorar as condições de segurança, visto que há fácil acesso para invasão.
Instalar placa de identificação da unidade.
Registro Fotográfico:

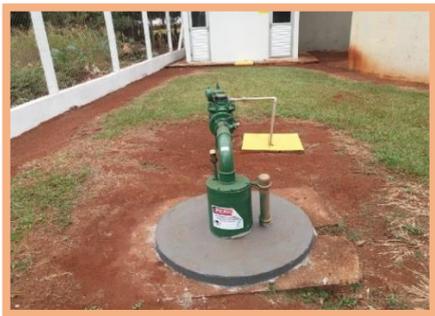
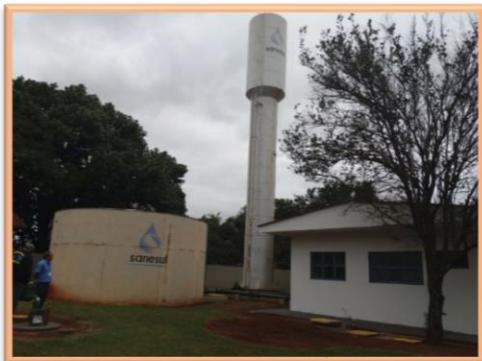
CAPTAÇÃO SUBTERRÂNEA	
ID Unidade: MTS-002	
Localização: Rua Campo Sales, s/n – Distrito de Montese	
Vazão: 29,78 m ³ /h	
Outras Unidades na mesma Área: RAP-001/REL-001	
Envia para: RAP-001	
Constatações	
A área está devidamente cercada.	
Possui placa de identificação.	
Possui Macromedidor em operação.	
Possui tomada de água para coleta para análises.	
Possui tubo de medição de nível.	
Não foram observados vazamentos aparentes.	
Possui base concretada.	
Recomendações	
Melhorar as condições de segurança, visto que há fácil acesso para invasão.	
Registro Fotográfico:

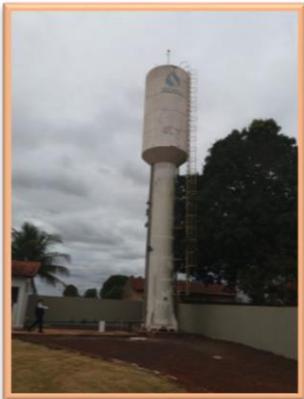
<p>PIP – 001 e REL 001</p>

Constatações
A área está devidamente cercada.
Possui placa de identificação.
Possui Macromedidor em operação, porém, sem a tampa protetora.
Possui tomada de água para coleta para análises.
Possui tubo de medição de nível.
Não foram observados vazamentos aparentes.
Possui base concretada.
Recomendações
Providenciar a colocação de tampa protetora no macromedidor do poço.
Melhorar as condições de segurança, visto que há fácil acesso para invasão.
Registro Fotográfico:

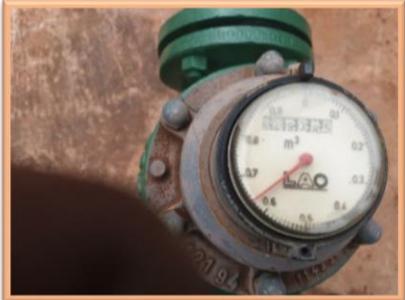
<p>Macromedidor sem tampa protetora</p>

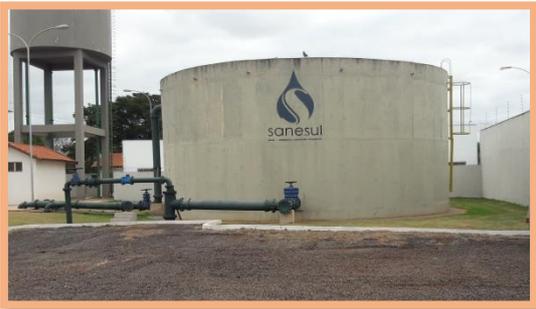
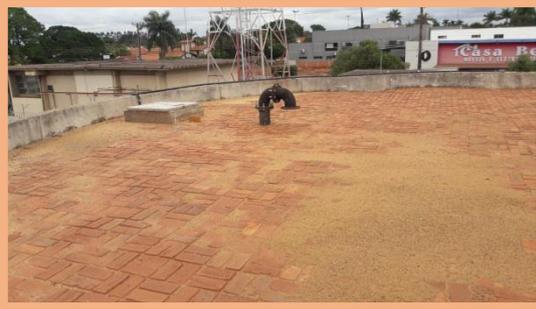
REL 001 e RAP-001	Vista superior do RAP-001

Constatações	
A área está devidamente cercada.	
O reservatório possui tampas de inspeção.	
Possui escadas de acesso com guarda-corpo.	
O processo de desinfecção da água tratada é realizado com cloro gasoso.	
Possui sistema de detecção para vazamentos de gás cloro.	
O controle de parâmetros mínimos do processo (Cloro Residual Livre, pH, Cor e Turbidez) é feito a partir da água desse reservatório.	
Recomendações	
Instalar placa de identificação do RAP.	
Não localizado no reservatório medidor de nível, deve ser instalado.	
Instalar aterramento.	
Melhorar as condições de segurança, visto que há fácil acesso para invasão.	
Renovar a pintura do reservatório.	
Registro Fotográfico:

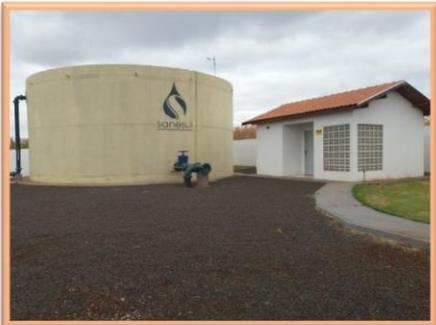
RAP - 002	Sistema de cloração com Cloro Gasoso

Constatações	
A área está devidamente cercada.	
Possui placa de identificação.	
O reservatório possui tampas de inspeção.	
O processo de desinfecção da água tratada é realizado com cloro gasoso.	
Possui sistema de detecção para vazamentos de gás cloro.	
O controle de parâmetros mínimos do processo (Cloro Residual Livre, pH, Cor e Turbidez) é feito a partir da água desse reservatório.	
Recomendações	
Melhorar as condições de segurança, visto que há fácil acesso para invasão.	
Registro Fotográfico:

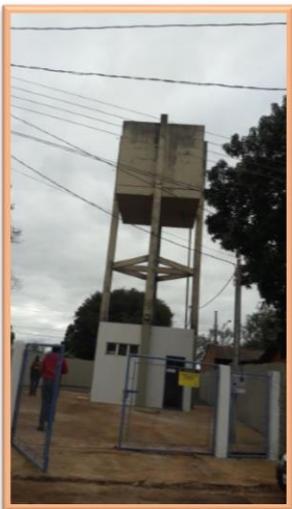
REL - 001

RESERVATÓRIO DE ÁGUA TRATADA	
ID Unidade: REL-001	
Localização: Rua Duque de Caxias, S/N- Centro	
Outras Unidades na mesma Área: RAP-001	
Envia para: Rede de Abastecimento	Material: Concreto Armado
Formato: Elevado cilíndrico	Volume: 150m ³
Constatações	
A área está devidamente cercada.	
O reservatório possui tampas de inspeção.	
Possui escadas de acesso interna.	
O processo de desinfecção da água tratada é realizado.	
O controle de parâmetros mínimos do processo (Cloro Residual Livre, pH, Cor e Turbidez) é feito a partir da água desse reservatório.	
Possui aterramento.

Recomendações
Melhorar as condições de segurança, visto que há fácil acesso para invasão.
Renovar a pintura do reservatório.
Registro Fotográfico:

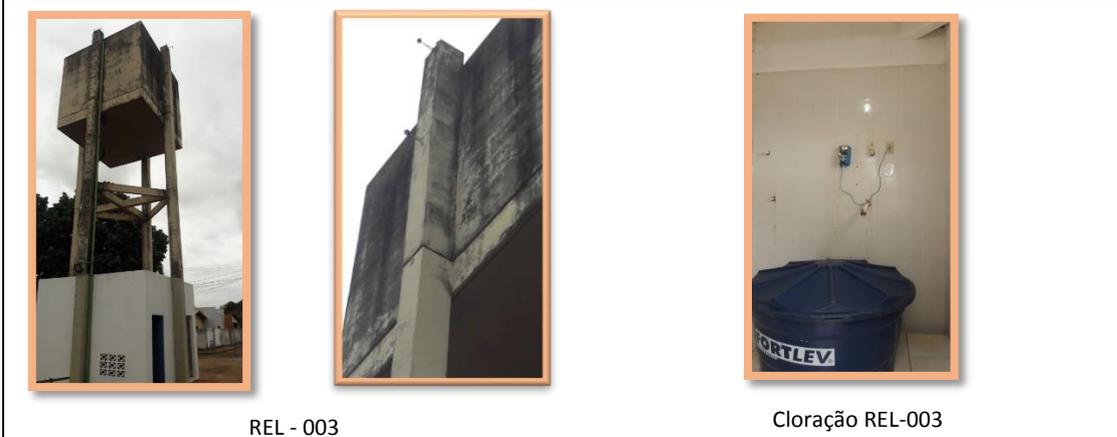
RESERVATÓRIO DE ÁGUA TRATADA	
ID Unidade: REL-003	
Localização: Rua Cícero Batista Nascimento- BNH	
Outras Unidades na mesma Área: ITA 003	
Envia para: Rede de Abastecimento	Material: Concreto Armado
Formato: Elevado/Quadrado	Volume: 50m ³
Constatações	
A área possui cercamento.	
O reservatório possui tampas de inspeção.	
Possui escadas de acesso, porém, sem guarda-corpo.	
O processo de desinfecção da água é realizado com hipoclorito de cálcio.	
O controle de parâmetros mínimos do processo (Cloro Residual Livre, pH, Cor e Turbidez) é feito a partir da água desse reservatório.	
Recomendações	
Instalação de escada com guarda-corpo.	
Renovar a impermeabilização e pintura do reservatório.	
Instalação do cabo para aterramento do pára-raios.

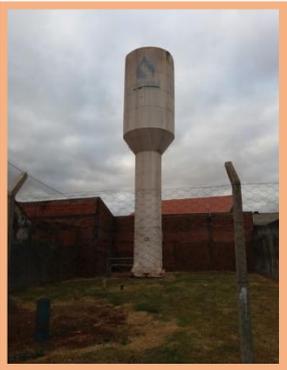
REL-002 - Desativado

RESERVATÓRIO DE ÁGUA TRATADA - DESATIVADOS	
ID Unidade: REL - 002	
Localização: Rua José Joaquim da Silva	
Outras Unidades na mesma Área:	
Envia para:	Material: Metálico
Formato: Elevado/Cilíndrico	Volume: 30m ³
Constatações	
Esse reservatório só atendia o Bairro Irmã Daniela. Foi desativado com a entrada em operação do RAP – 002, que passou a atender a área anteriormente atendida pelo antigo REL-001 (ITA - 004) e mais os bairros JD Vitória, JD Nova Era, Parque dos Ipês, JD Girassol e Irmã Daniela.	
Recomendações	
Se essa unidade de reservação não atende mais ao sistema de abastecimento da cidade de Itaporã, deve ser realizado procedimento para devolução da área para o município (se cedida) e retirá-la do rol de bens ativos da concessão. Caso sejam ainda mantidas visualizadas atividades futuras no local, a unidade deve ser mantida em condições adequadas de uso e conservação de suas estruturas físicas e funcionais.

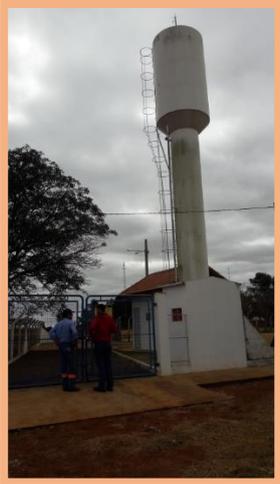
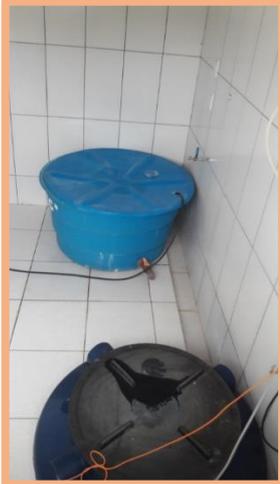
Reservatório Elevado REL-001	Cloração REL-001

RESERVATÓRIO DE ÁGUA TRATADA	
ID Unidade: REL-001	
Localização: Rua Antonio Elias Augusto – Distrito de Carumbé	
Outras Unidades na mesma Área: CRE-001	
Envia para: Rede de Abastecimento	Material: Metálico
Formato: Elevado/Taça	Volume: 18m ³
Constatações	
A área possui cercamento.	
O reservatório possui tampas de inspeção.	
Possui escadas de acesso com guarda-corpo.	
O processo de desinfecção da água é realizado com hipoclorito de cálcio.	
O controle de parâmetros mínimos do processo (Cloro Residual Livre, pH, Cor e Turbidez) é feito a partir da água desses reservatório.	
Recomendações	
Precisa de melhoria na pintura do reservatório.	
Instalar placa de identificação do RAP.	
Registro Fotográfico:

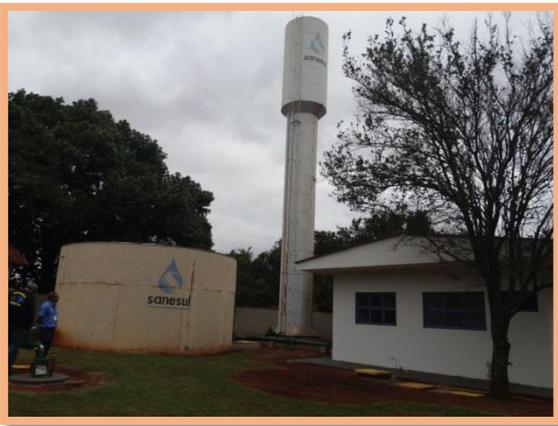
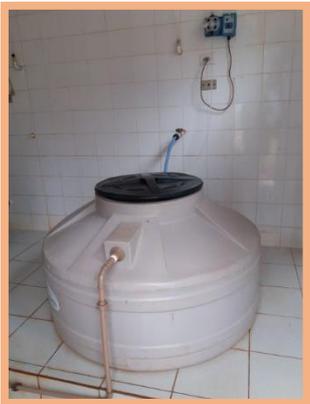
Reservatórios Distrito de Montese	Cloração Distrito de Montese

Constatações	
A área possui cercamento.	
Os reservatórios possuem tampas de inspeção.	
Possui escadas de acesso com guarda-corpo para o REL.	
O processo de desinfecção da água é realizado com hipoclorito de cálcio.	
O controle de parâmetros mínimos do processo (Cloro Residual Livre, pH, Cor e Turbidez) é feito a partir da água desses reservatório.	
Recomendações	
Precisa de melhoria na pintura dos reservatórios.	
Registro Fotográfico:

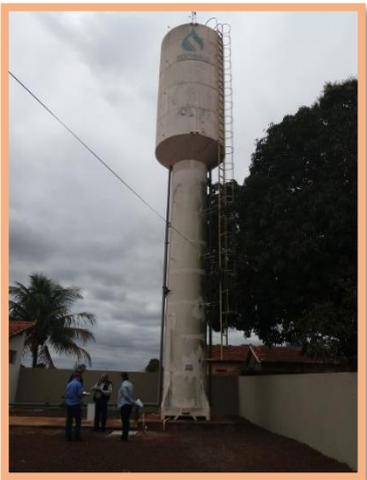
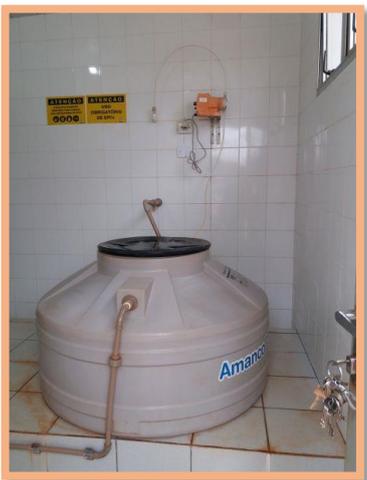
Reservatórios Distrito de Piraporã	Cloração Distrito de Piraporã

RESERVATÓRIO DE ÁGUA TRATADA	
ID Unidade: REL-001	
Localização: Rua Barao do Rio Branco, s/n – Distrito de Piraporã	
Outras Unidades na mesma Área: PIP-001	
Envia para: Rede de Abastecimento	Material: Metálico
Formato: Elevado/Taça	Volume: 50m ³
Constatações	
A área possui cercamento.	
Os reservatórios possuem tampas de inspeção.	
Possui escadas de acesso com guarda-corpo para o REL.	
O processo de desinfecção da água é realizado com hipoclorito de cálcio.	
O controle de parâmetros mínimos do processo (Cloro Residual Livre, pH, Cor e Turbidez) é feito a partir da água desses reservatório.

Recomendações	
Precisa de melhoria na pintura do reservatório.	
Registro Fotográfico:

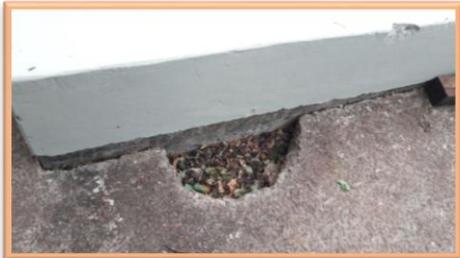
ESTAÇÃO ELEVATÓRIA DE ESGOTO
ID Unidade: EEEB - 001
Localização: Rua Frei Saturnino, s/n - BNH
Tipo: Reautoeskorvante
Outras Unidades na mesma Área:
Constatações
A área está devidamente cercada.
A bomba reserva não está instalada.
Possui cesto coletor de resíduos na entrada da EEE.
Boas condições de Conservação.
Possui placa de identificação.
Recomendações
Instalação de bomba reserva para a elevatória.
Verificar possível problema de recalque da estrutura da EEEB.

EEE-001	Recalque na estrutura da EEE-001

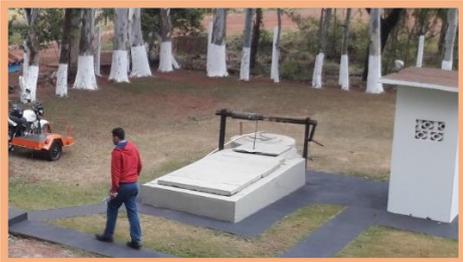
EEE-002	Abrigo da EEE-002

ESTAÇÃO ELEVATÓRIA DE ESGOTO	
ID Unidade: EEEB - 002	
Localização: Rua Aral Moreira, s/n (Pátio da ETE)	
Tipo: Submersível	
Outras Unidades na mesma Área: ETE-001	
Constatações	
A área está devidamente cercada.	
Boas condições de Conservação.	
Recomendações	
<i>Nihil.</i>	
Registro Fotográfico:

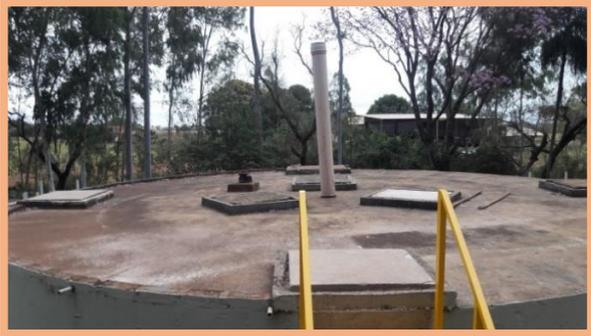
Vista do Reator UASB	PV de saída da ETE

Constatações	
A área está cercada.	
Possui cortina arbórea.	
Não possui queimador de gases.	
Possui tratamento preliminar com gradeamento e desarenador.	
Possui os equipamentos de controle de parâmetros do processo (pH, temperatura e SST).	
O Lodo do reator é retirado em caminhão auto-fossa. (erro de projeto impede o uso do leito de secagem).	
Foi verificado um vazamento no PV de saída.	
Pelos resultados dos laudos da qualidade do efluente tratado apresentado, a eficiência do tratamento está fora do estabelecido pela legislação. Os resultados da remoção de DBO estão abaixo do padrão de qualidade estabelecido pelo contrato de concessão bem como pela legislação ambiental, estando a saída do efluente para o ano de 2016 fora dos limites aceitáveis pelos padrões estabelecidos.	
Recomendações	
Melhoria no controle de segurança.	
Placa de identificação da ETE.	
Instalação de queimador de gases.	
Buscar medidas corretivas para uma possível utilização do leito de secagem.

Manutenção no PV de saída.	
Verificar e corrigir as causas das deficiências de operação e tratamento da estação, verificadas nos indicadores.	
Registro Fotográfico:

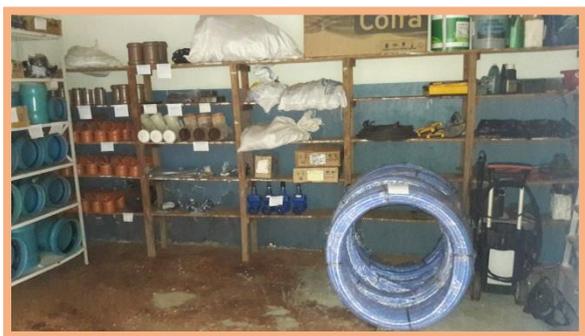
Armazenamento de equipamentos	Armazenamento de materiais

Constatações	
Limpeza e organização do Local.	
Os controles de entrada e saída de materiais são feitos manualmente.	
Há equipamentos dispostos em local sem controle de acesso.	
Tubulações armazenadas ao tempo já apresentando descoloração e fora do local do Almojarifado.	
Recomendações	
Fazer cobertura para armazenamento das tubulações.	
Os equipamentos e materiais devem ser acondicionados em locais fechados de acesso restrito.	
Melhorias na segurança e acesso as áreas da empresa.	
Local adequado para a guarda dos veículos de serviço.	
Disponibilizar local adequado para proteção das tubulações.	
Registro Fotográfico:

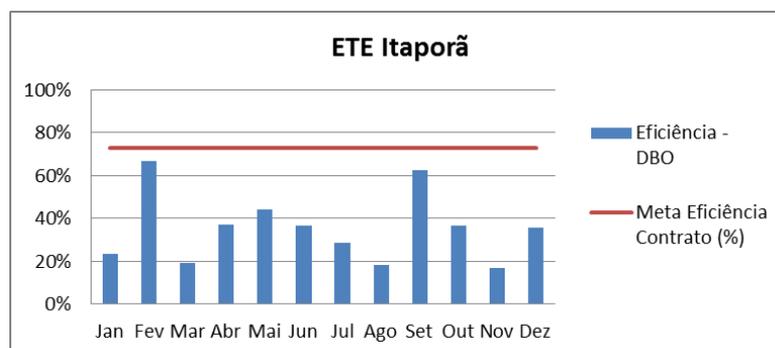
Necessário verificar as rotinas operacionais/estruturais da estação para buscar melhoria da eficiência do tratamento.

Abaixo são apresentados os gráficos de eficiência do tratamento da estação de acordo com os laudos fornecidos pelo prestador para o ano de 2016.

A Prestadora deverá enviar documento contendo:

- Plano de ação para melhoria da eficiência do tratamento.
