**RELATÓRIO DE FISCALIZAÇÃO PROGRAMADA
RFP/DSB/CATESA/035/2017**

**Fiscalização Programada no Sistema de Abastecimento de Água
e Esgotamento Sanitário
Município de Miranda**

Agosto/2017

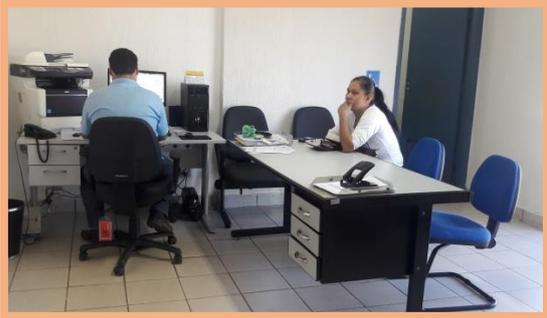
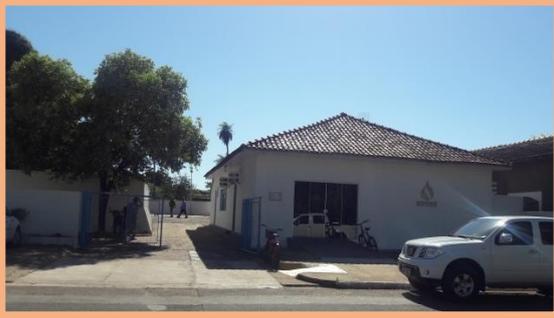
Atendimento ao Cliente	Atendimento ao Cliente

COMERCIAL - ATENDIMENTO AO CLIENTE	
ID Unidade:	SEDE-Atendimento ao Cliente
Localização:	Rua Benjamim Constant, 741 - Centro
Outras Unidades na mesma Área:	Sede
Constatações	
	Boa Limpeza e Organização do local.
	Possui Livro de Reclamações/Sugestões.
	Possui o Código de Defesa do Consumidor em local visível e de fácil consulta.
	Número de atendentes é suficiente para o dia-a-dia da unidade.
	Possui a tabela de Enquadramento Tarifário da Concessionária em quadro mural de fácil visualização.
Recomendações	
	Disponibilizar Conta mensal modelo, com explicação dos principais pontos de dúvidas dos clientes, em quadro mural de fácil visualização.
Registro Fotográfico:

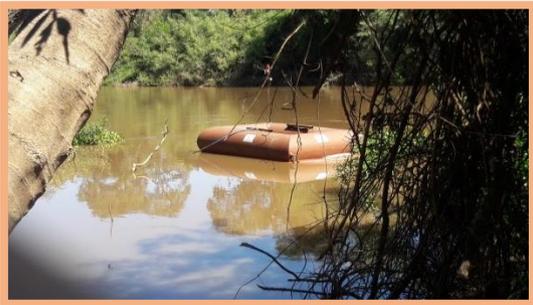
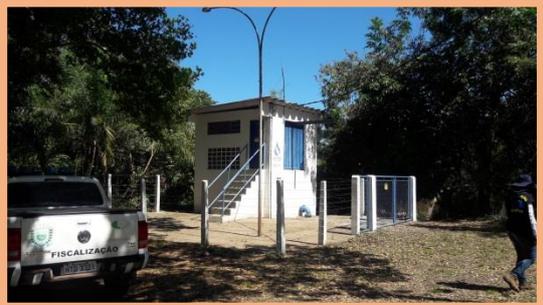
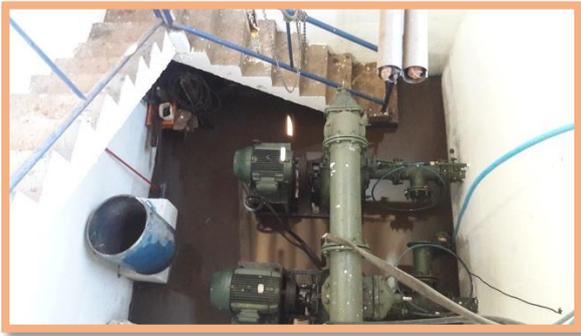
Captação Miranda	Captação de Água Bruta Miranda

CAPTAÇÃO SUPERFICIAL	
ID Unidade: EAB-001	
Localização: Cerâmica Baiazinha, s/n	
Vazão de Nominal: 500m ³ /h	Vazão de Operação: 193m ³ /h
Tipo de Captação: Flutuante	
Envia para: ETA-001	
Constatações	
A área está cercada.	
Melhoria do acesso para manutenção a captação flutuante.	
Ausência de conjunto moto bomba reserva no local.	
O painel elétrico da captação fica fora da cota de inundação.	
Possui conjunto reserva.	
Recomendações	
Melhorar acesso ao flutuante.	
Melhorar as condições de segurança.	
Instalação de placa com informações e telefones de contato do prestador.	
Registro Fotográfico

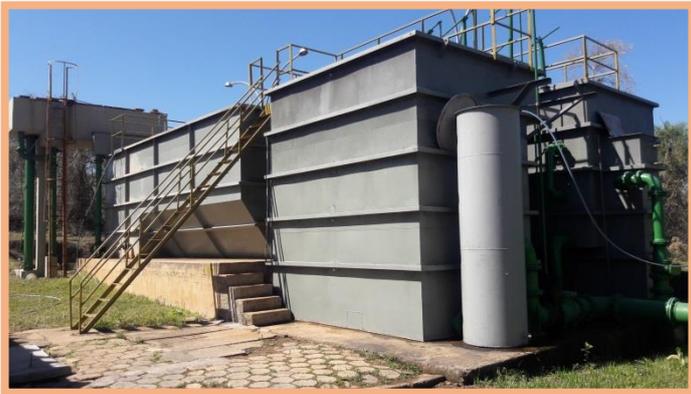
Vista da Estação de Tratamento de água, de Miranda

ESTAÇÃO DE TRATAMENTO DE ÁGUA	
ID Unidade: ETA-001	
Localização: Cerâmica Baiazinha	
Vazão de Projeto: 220m ³ /h por módulo (2x)	Vazão de Operação:
Outras Unidades na mesma Área:	Material: Metálica
Envia para: RAP-003 e Centro de Reservação	
Constatações	
A área está devidamente cercada.	
Ausência de identificação da unidade da área.	
Possui Macromedidor de entrada.	
Possui kit de emergência para Cloro gás.	
Escadas e guarda-corpos existentes.	
A casa de química necessita de reparos por desgaste.	
As áreas internas da estação estão desgastadas.	
Os registro dos decantadores estão com vazamentos.	
Pontos de corrosão na base dos floculadores e decantadores.	
Realiza desinfecção na água tratada. Realiza desinfecção na água tratada.	
Realiza o controle de parâmetros mínimos do processo (pH, Alumínio, Cloros Residual Livre e Total, Coagulação, Cor, Fluoreto e Turbidez).	
Atende aos padrões de potabilidade estabelecidos na Portaria 2.914/2011.

Recomendações	
Providenciar a identificação da unidade de tratamento.	
Reparo dos tanques de armazenagem de químicos.	
Reparos na estrutura e da pintura de proteção interna da estação de tratamento.	
Registro Fotográfico:

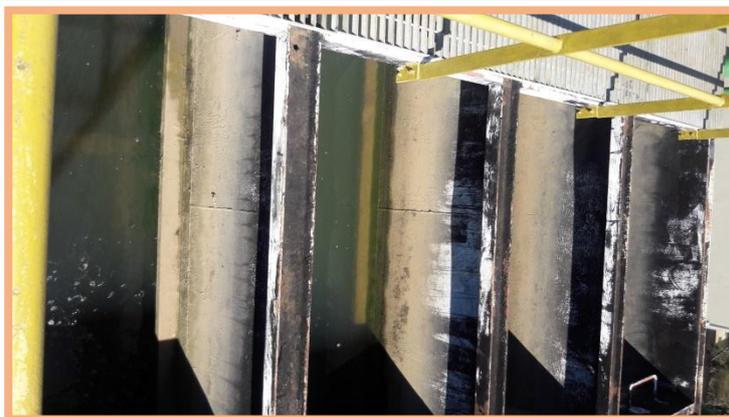
Parte interna dos Filtros da Estação de Tratamento

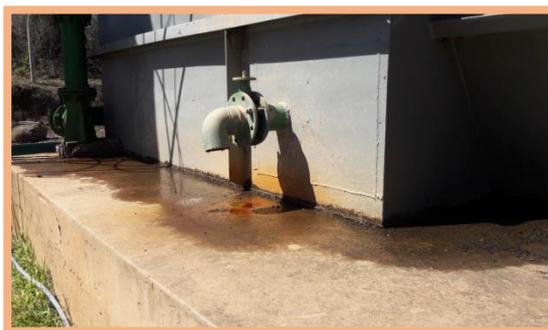
Base do Floculador/Decantador da Estação

Os módulos existentes, precisam passar por reformas, visto que apresentam diversos pontos de vazamentos nas bases da estrutura. Os registros dos decantadores e filtros também precisam de uma manutenção geral para fechamento adequado.

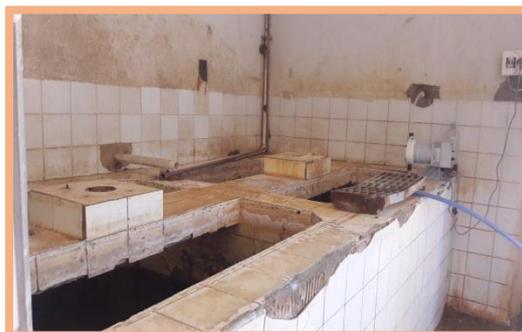
Tanque de preparo dos Produtos Químicos

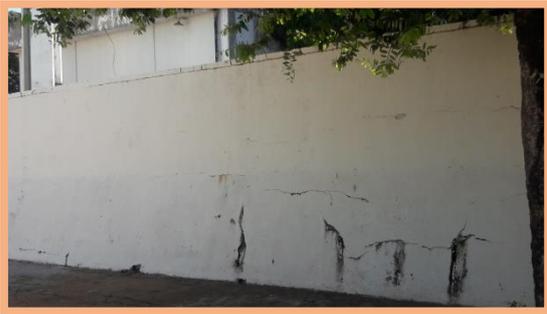
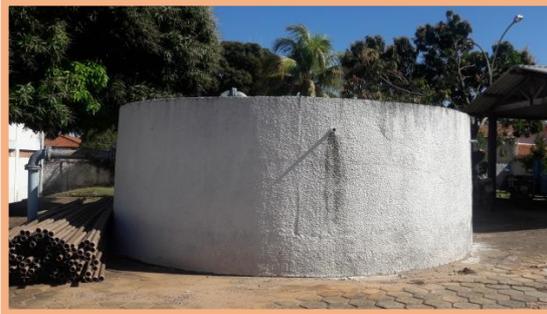
Reservatório Apoiado RAP-001	Reservatório Apoiado RAP-002

Constatações	
A área está devidamente cercada.	
O reservatório possui tampas de inspeção, porem se encontram danificadas.	
Possui escadas de acesso.	
O reservatório RAP-001 apresenta problemas de fissuras e infiltrações.	
Não possui identificação das unidades.	
Recomendações	
Instalar placa de identificação do local.	
Não localizado no reservatório medidor de nível, deve ser instalado.	
Realizar manutenção das fissuras e infiltrações, bem como das caixas de inspeção.	
Renovar a pintura dos reservatórios.	
Registro Fotográfico:

Quanto aos reservatórios de água do município de Miranda, é recomendada a manutenção da pintura dos mesmos visto que, apresentam esta necessidade. Importante que a pintura não apresenta somente finalidades estéticas. No caso dos reservatório metálicos oferece proteção para possíveis problemas de corrosão e para os reservatórios de fibra serve como proteção ao exposição ao raios ultravioletas que por si acabam por ressecar a estrutura, que ao longo do tempo pode apresentar problemas. Ações estas que prolongam a vida útil da operação do sistema.

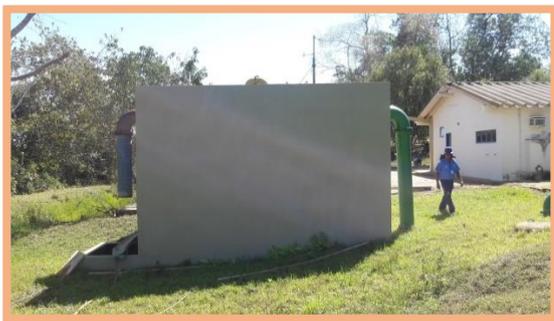
<p>Reservatório Apoiado RAP-003</p>

A área está devidamente cercada.	
O reservatório possui tampas de inspeção.	
Possui escadas de acesso.	
Possui régua para medição de nível.	
A identificação pintada na unidade não confere com as informações fornecidas pela Sanesul.	
O processo de desinfecção da água tratada é realizado com cloro gás.	
Possui kit de emergência para vazamento de cloro gás.	
O controle de parâmetros mínimos do processo (Cloro Residual Livre, pH, Cor e Turbidez) é feito a partir da água desse reservatório.	
Recomendações	
Instalar placa correta de identificação do local.	
Registro Fotográfico:

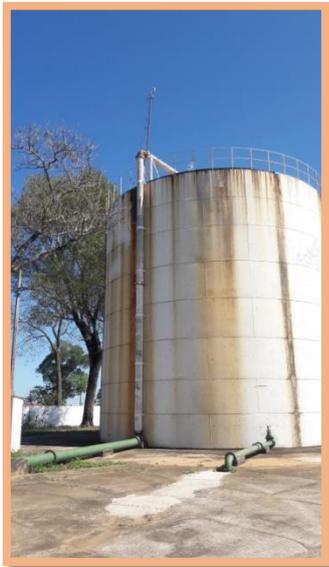
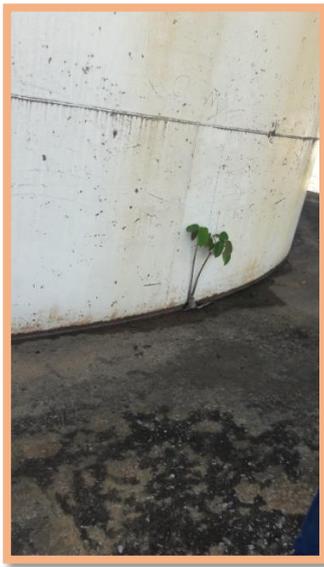
Reservatório Apoiado RAP-004	Reservatório Apoiado RAP-004

RESERVATÓRIO DE ÁGUA TRATADA	
ID Unidade: RAP-004	
Localização: Rua Vitória Régia, s/n	
Outras Unidades na mesma Área:	
Envia para: Rede de Abastecimento	Material: Metálico
Formato: Circular/Apoiado	Volume: 1.100m ³
EAT: EAT-003 –Envia para a rede de abastecimento.	
Constatações	
A área está devidamente cercada.	
O reservatório possui tampas de inspeção.	
Possui escadas de acesso com guarda-corpo.	
O reservatório apresenta problemas de vazamentos na base do mesmo.	
Não possui identificação da unidade.	
A pintura está desgastada.

Recomendações	
Instalar placa de identificação do local.	
Não localizado no reservatório medidor de nível, deve ser instalado.	
Realizar manutenção dos vazamentos e possíveis pontos de corrosão.	
Renovar a pintura do reservatório.	
Registro Fotográfico:

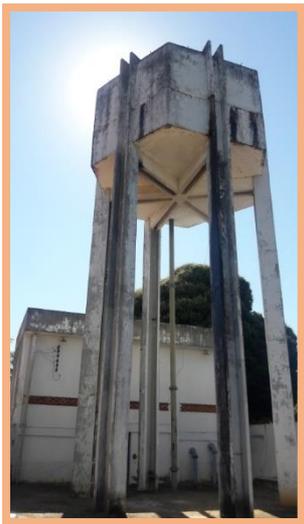
Reservatório Elevado REL-001

RESERVATÓRIO DE ÁGUA TRATADA	
ID Unidade: REL-001	
Localização: Rua Benjamim Constant, 741	
Outras Unidades na mesma Área: Sede	
Envia para: Rede de Abastecimento	Material: Concreto Armado
Formato: Elevado circular	Volume: 80m ³
Constatações	
A área está devidamente cercada.	
O reservatório possui tampas de inspeção.	
Possui escadas de acesso sem guarda-corpo.	
O processo de desinfecção da água tratada é realizado.	
O REL apresenta ponto de vazamento.	
Necessita de impermeabilização e pintura.	
Possui aterramento.

Recomendações
Instalação de guarda-corpo para acesso ao REL.
Renovar a impermeabilização e pintura do reservatório.
Registro Fotográfico:

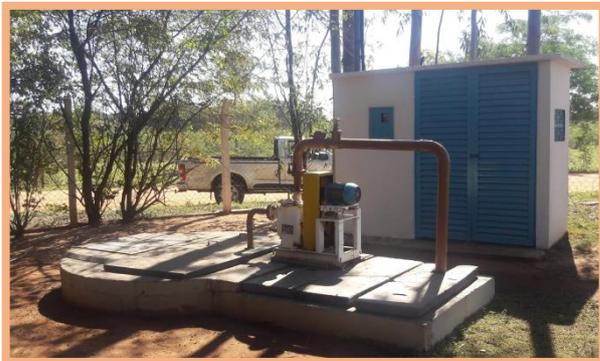
EEE-001

ESTAÇÃO ELEVATÓRIA DE ESGOTO
ID Unidade: EEB-001
Localização: Rua Tiradentes, 1512
Tipo: Re-Autoescorvante
Outras Unidades na mesma Área:
Constatações
A área está devidamente cercada.
A bomba reserva não está instalada.
Possui cesto coletor de resíduos na entrada.
Não possui identificação da unidade.
Recomendações
Instalação de bomba reserva para a elevatória.
Instalação de placa com identificação da unidade, bem, como informações e telefones de contato do prestador.
Melhorar as condições de segurança.

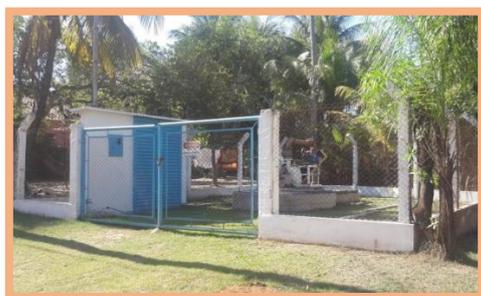
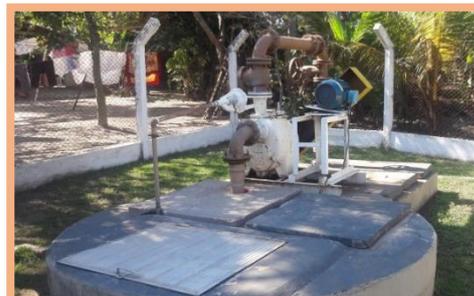
Vista EEE-002

Poço da EEE-002

Melhorar as condições de segurança.

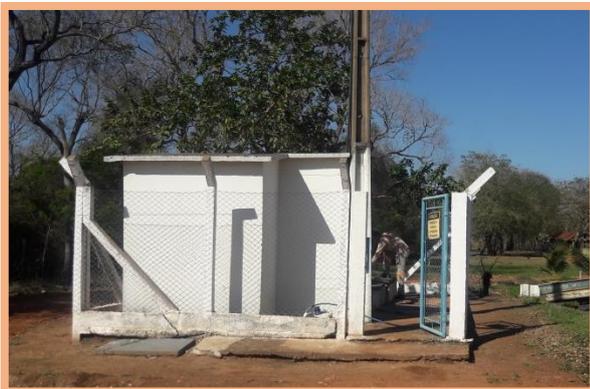
EEE-003	Vista EEB-003

ESTAÇÃO ELEVATÓRIA DE ESGOTO	
ID Unidade:	EEB-003
Localização:	Rua Manoel de Pinho, 2.
Tipo:	Re-Autoescorvante
Outras Unidades na mesma Área:	
Constatações	
	A área está devidamente cercada.
	A bomba reserva não está instalada.
	Possui cesto coletor de resíduos na entrada.
	Não possui identificação da unidade.
Recomendações	
	Instalação de bomba reserva para a elevatória.
	Instalação de placa com identificação da unidade, bem, como informações e telefones de contato do prestador.
	Melhorar as condições de segurança.
Registro Fotográfico:

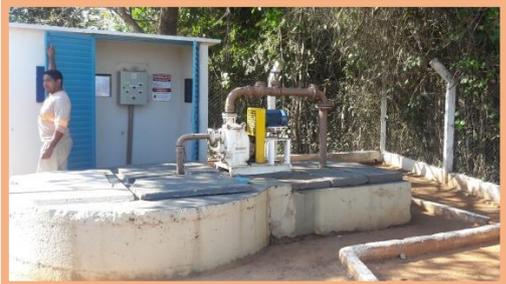
Poço da EEE-004	Vista EEE-004

Constatações	
A área está devidamente cercada.	
A bomba reserva não está instalada.	
Possui cesto coletor de resíduos na entrada.	
Não possui identificação da unidade.	
Tampa do PV de chegada se encontra quebrada.	
Excesso de resíduos sobrenadante no poços de sucção.	
Recomendações	
Instalação de bomba reserva para a elevatória.	
Verificação da regularidade de limpeza do poço de sucção.	
Substituição da tampa do PV de chegada da EEE.	
Instalação de placa com identificação da unidade, bem, como informações e telefones de contato do prestador.	
Melhorar as condições de segurança.	
Registro Fotográfico:

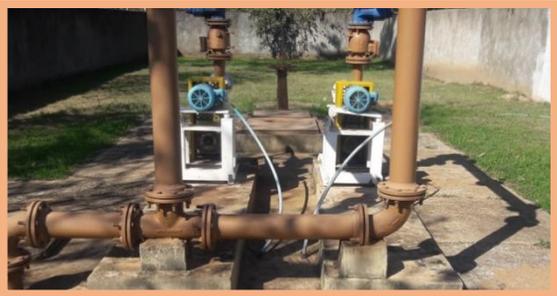
Poço da EEE-005	Vista EEE-005

ESTAÇÃO ELEVATÓRIA DE ESGOTO
ID Unidade: EEB-005
Localização: Travessa E, 105 (Pilad)
Tipo: Re-Autoescorvante
Outras Unidades na mesma Área:
Constatações
A área está devidamente cercada.
Possui conjunto motor bomba reserva, porem o motor se encontrava parado sem polia.
Possui cesto coletor de resíduos na entrada.
Não possui identificação da unidade.
Estrutura da laje do abrigo do quadro de comando com ferragens expostas.

Recomendações	
Adequação do conjunto motor-bomba reserva para a elevatória.	
Manutenção da estrutura física do abrigo do quadro de comando.	
Instalação de placa com identificação da unidade, bem, como informações e telefones de contato do prestador.	
Melhorar as condições de segurança.	
Registro Fotográfico:

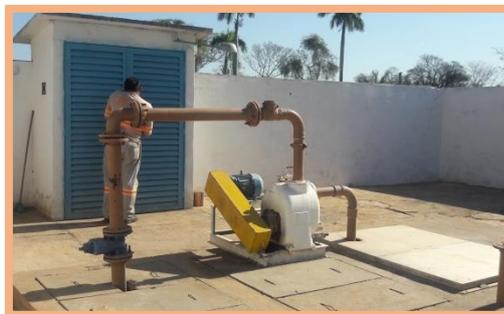
Vista EEE-006

ESTAÇÃO ELEVATÓRIA DE ESGOTO	
ID Unidade: EEB-006	
Localização: Rua General Amaro Bittencourt.	
Tipo: Re-Autoescorvante	
Outras Unidades na mesma Área:	
Constatações	
A área está devidamente cercada.	
A bomba reserva não está instalada.	
Possui cesto coletor de resíduos na entrada.	
Não possui identificação da unidade.	
Recomendações	
Instalação de bomba reserva para a elevatória.	
Instalação de placa com identificação da unidade, bem, como informações e telefones de contato do prestador.	
Melhorar as condições de segurança.

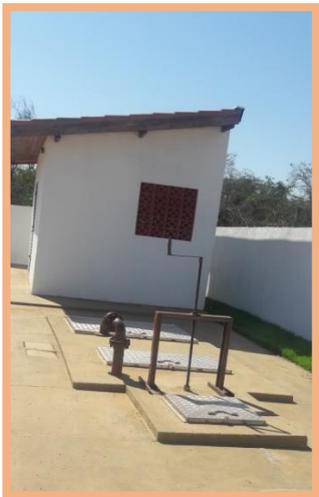
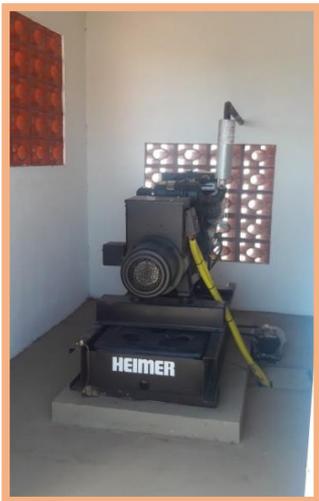
Vista EEB-009	Gerador EEB-009

ESTAÇÃO ELEVATÓRIA DE ESGOTO	
ID Unidade:	EEB-009
Localização:	Rua Aldo Bongiovani - Carandá
Tipo:	Submersível
Outras Unidades na mesma Área:	
Constatações	
	A área está devidamente cercada.
	A bomba reserva está instalada.
	Possui cesto coletor de resíduos na entrada.
	Não possui identificação da unidade.
	Possui gerador de energia.
Recomendações	
	Instalação de placa com identificação da unidade, bem, como informações e telefones de contato do prestador.
	Melhorar as condições de segurança.
Registro Fotográfico:

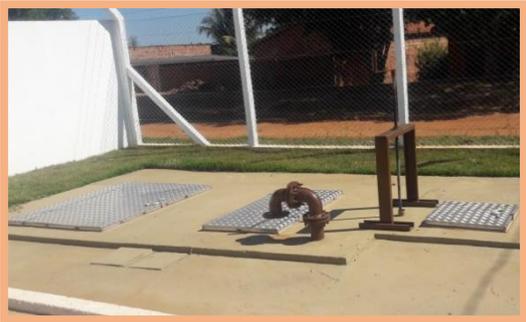
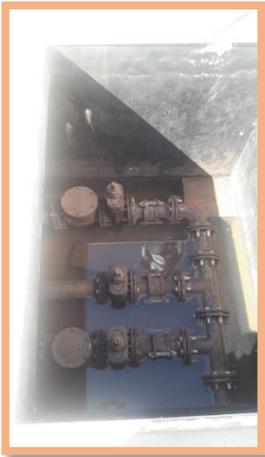
Vista EEE-010	Gerador EEE-009

Constatações	
A área está devidamente cercada.	
A bomba reserva está instalada.	
Possui cesto coletor de resíduos na entrada.	
Não possui identificação da unidade.	
Precisa de drenagem de fundo da caixa do barrilete, pois há o acúmulo de água.	
Possui gerador de energia.	
Recomendações	
Instalação de placa com identificação da unidade, bem, como informações e telefones de contato do prestador.	
Drenagem da caixa do barrilete.	
Melhorar as condições de segurança.	
Registro Fotográfico:

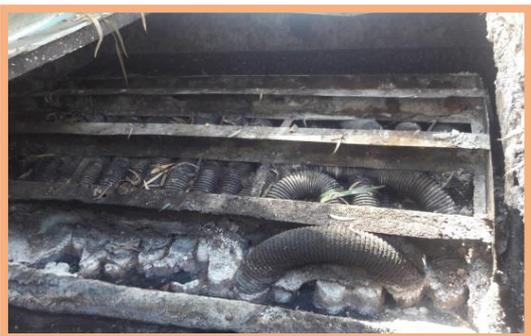
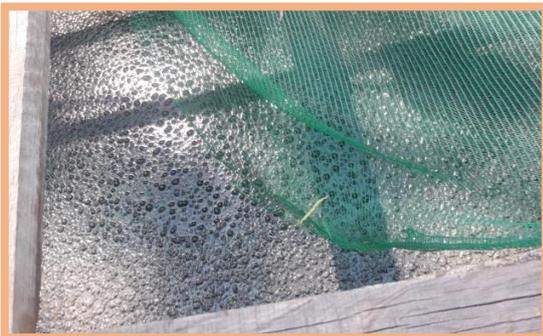
Vista do Tanque de Aeração - Biodrum	Vista do Decantador

Constatações	
A área está cercada.	
Possui cortina arbórea.	
Possui queimador de gases tipo flair em funcionamento.	
Possui tratamento preliminar com gradeamento e desarenador.	
Possui os equipamentos de controle de parâmetros do processo (pH, temperatura e SST).	
Possui leitos de secagem do lodo.	
Possui um sistema de tratamento complementar com biodiscos rotativos, no entanto se encontra paralisado (há 3 anos segundo informações no local).	
O efluente do decantador possui ainda na saída do vertedor muito material em suspensão.	
Pelos resultados dos laudos da qualidade do efluente tratado apresentado, a eficiência do tratamento oscila bastante ao longo do ano, ficando alguns meses dentro e outros forado estabelecido pela legislação. Os resultados da remoção de DBO estão em maioria fora do padrão de qualidade estabelecido pelo contrato com o município, atingindo eficiência inferior aos 73% pactuado em meta para a maioria dos meses de 2016.

Recomendações	
Melhoria no controle de segurança.	
Recuperação e ativação do sistema de tratamendo com biodiscos.	
Verificar o arraste de material em suspensão para a saída do decantador.	
Instalação de placa com identificação da unidade, bem, como informações e telefones de contato do prestador.	
Verificação das rotinas operacionais para melhoria da eficiência no tratamento.	
Registro Fotográfico:

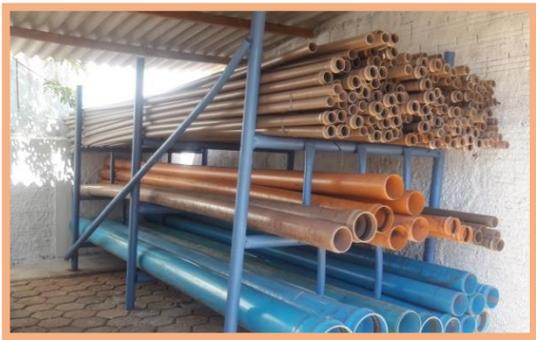
Armazenamento de Tubulações	Almoxarifado de Materiais

ALMOXARIFADO	
ID Unidade: SEDE-Atendimento ao Cliente/Almoxarifado	
Localização: Rua Benjamim Constant, 741 - Centro	
Outras Unidades na mesma Área: Sede	
Constatações	
Limpeza e organização do Local.	
Os controles de entrada e saída de materiais são feitos manualmente.	
Tubulações armazenadas em local coberto.	
Recomendações	
Melhorias na segurança e acesso as áreas da empresa.	
Registro Fotográfico:

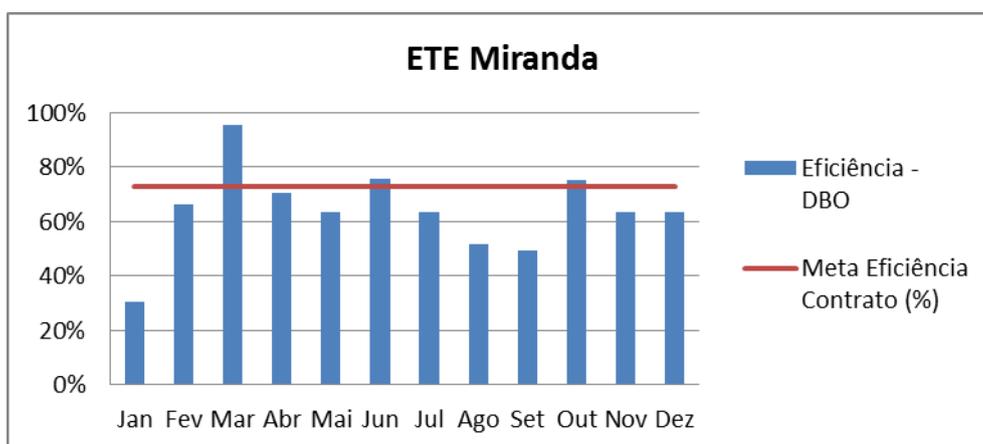
As metas relacionadas a eficiência do tratamento que está previsto no contrato de concessão não estão sendo cumpridas, visto que a DBO de saída tem se mantido abaixo dos 73%.

Abaixo é apresentado um gráfico elaborado com as informações apresentadas nos laudos de qualidade do tratamento do efluente fornecido pelo Prestador.

A Prestadora deverá enviar cronograma contendo:

- Etapas de execução de reabilitação do sistema de tratamento e cumprimento do marco contratual do ano 05 da concessão para cobertura dos serviços de coleta de esgoto.
- Ações corretivas e cronograma para cumprimento das metas contratuais.
