**RELATÓRIO DE FISCALIZAÇÃO PROGRAMADA  
RFP/DSB/CATESA/049/2017**

**Fiscalização Programada no Sistema de Abastecimento de Água  
e Esgotamento Sanitário  
Município de Bonito**

**Outubro/2017**

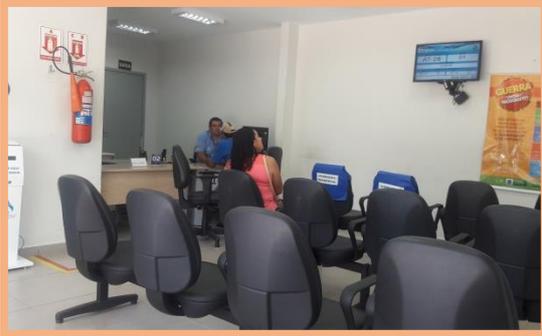
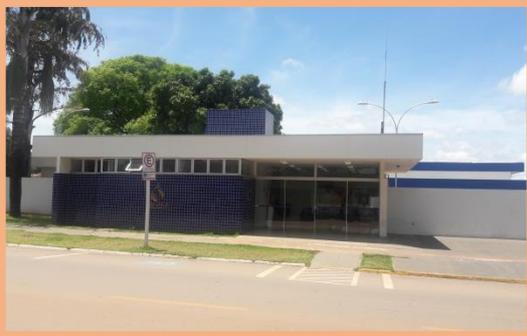
Atendimento ao Cliente	Atendimento ao Cliente

COMERCIAL - ATENDIMENTO AO CLIENTE	
<b>ID Unidade:</b>	SEDE-Atendimento ao Cliente
<b>Localização:</b>	Av. Coronel Pilad Rebuá, 1009.
<b>Outras Unidades na mesma Área:</b>	SEDE
Constatações	
	Boa Limpeza e Organização do local.
	Possui Livro de Reclamações/Sugestões.
	Possui o Código de Defesa do Consumidor em local visível e de fácil consulta.
	Possui controle de senhas de atendimento.
	Disponibiliza a tabela de Enquadramento Tarifário da Concessionária em quadro mural de fácil visualização.
Recomendações	
	Disponibilizar Conta mensal modelo, com explicação dos principais pontos de dúvidas dos clientes, em quadro mural de fácil visualização.
Registro Fotográfico:

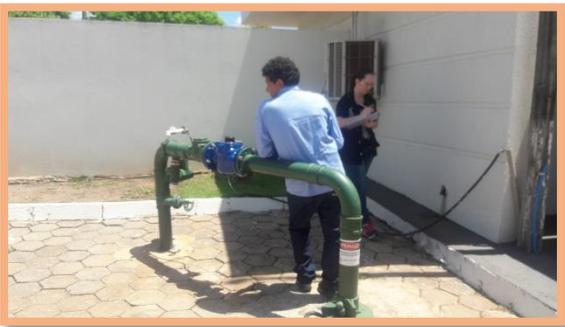
BON-001	Abrigo do quadro de comando BON-001

CAPTAÇÃO SUBTERRÂNEA	
<b>ID Unidade:</b>	BON-001
<b>Localização:</b>	Av. Coronel Pilad Rebuá, 1009.
<b>Vazão:</b>	41 m <sup>3</sup> /h
<b>Outras Unidades na mesma Área:</b>	Sede
<b>Envia para:</b>	RSE-001

Constatações	
A área está devidamente cercada.	
Possui Macromedidor em operação.	
Possui tomada de água para coleta para análises.	
Possui tubo de medição de nível.	
Não foram observados vazamentos aparentes.	
Possui piso na base do poço.	
Recomendações	
Melhorar as condições de segurança da área.	
Instalação de placa com as informações e telefones de contato do prestador.	
Registro Fotográfico:

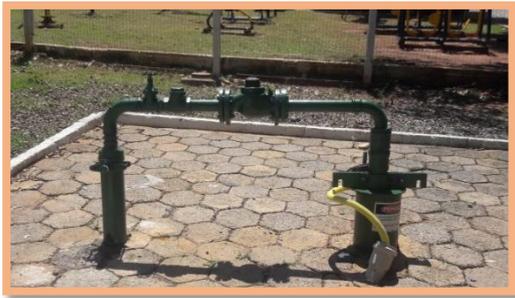
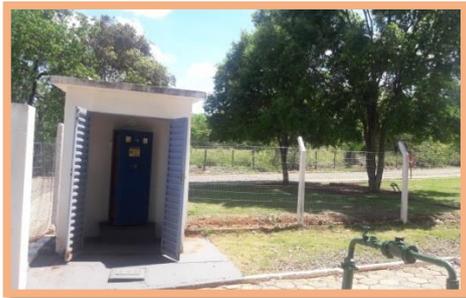
BON-003	Abrigo do quadro de comando BON-003

CAPTAÇÃO SUBTERRÂNEA
<b>ID Unidade:</b> BON-003
<b>Localização:</b> Travessa Projetada, 03.
<b>Vazão:</b> 11 m <sup>3</sup> /h
<b>Outras Unidades na mesma Área:</b>
<b>Envia para:</b> RAP-004
Constatações
A área está devidamente cercada.
Possui Macromedidor em operação.
Possui tomada de água para coleta para análises.
Possui tubo de medição de nível.
Não foram observados vazamentos aparentes.
Possui piso na base do poço.
O local sofre com vandalismo.

Recomendações	
Melhorar as condições de segurança da área.	
Instalação de placa com as informações e telefones de contato do prestador.	
Registro Fotográfico:

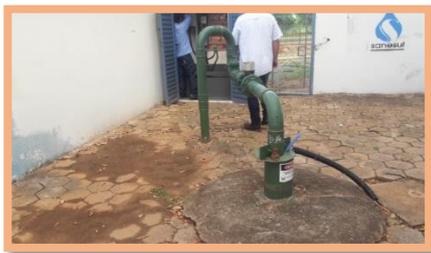
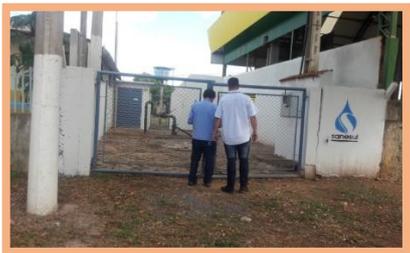
BON-004	Área do BON-004

CAPTAÇÃO SUBTERRÂNEA	
<b>ID Unidade:</b> BON-004	
<b>Localização:</b> Rua Darcy João Bigaton, s/n.	
<b>Vazão:</b> 11 m <sup>3</sup> /h	
<b>Outras Unidades na mesma Área:</b>	
<b>Envia para:</b> RSE-001	
Constatações	
A área está devidamente cercada.	
Possui Macromedidor em operação.	
Possui tomada de água para coleta para análises.	
Possui tubo de medição de nível.	
Não foram observados vazamentos aparentes.	
Possui piso na base do poço.	
Recomendações	
Melhorar as condições de segurança da área.	
Instalação de placa com as informações e telefones de contato do prestador.	
Registro Fotográfico:

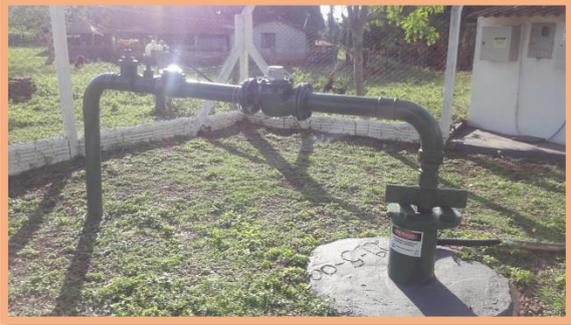
BON-006	Quadro de comando BON-006

<b>CAPTAÇÃO SUBTERRÂNEA</b>	
<b>ID Unidade:</b> BON-006	
<b>Localização:</b> Fazenda Três Rios, s/n.	
<b>Vazão:</b> 28 m <sup>3</sup> /h	
<b>Outras Unidades na mesma Área:</b>	
<b>Envia para:</b> RSE-001	
<b>Constatações</b>	
A área está devidamente cercada.	
Possui Macromedidor em operação.	
Possui tomada de água para coleta para análises.	
Possui tubo de medição de nível.	
Não foram observados vazamentos aparentes.	
Possui base concretada do poço.	
O poço fica localizado dentro da área de uma propriedade rural.	
<b>Recomendações</b>	
Melhorar as condições de segurança da área, para evitar acesso de animais na área.	
Instalação de placa com as informações e telefones de contato do prestador.	
<b>Registro Fotográfico:</b>

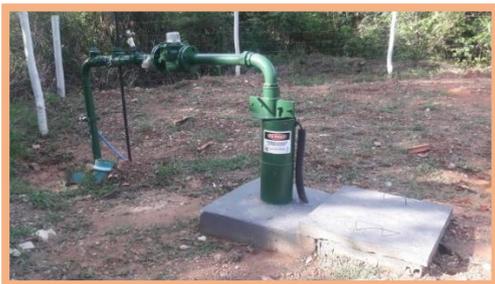
<p>BON-012</p>

<b>Constatações</b>	
A área está devidamente cercada.	
Possui Macromedidor em operação.	
Possui tomada de água para coleta para análises.	
Possui tubo de medição de nível.	
Não foram observados vazamentos aparentes.	
Possui base concretada do poço.	
Possui piso na base do poço.	
Realiza a cloração do poço com hipoclorito de cálcio dentro da mesma área.	
O abrigo de cloração apresenta algum ponto de infiltração, visto que no interior do abrigo havia água no piso.	
<b>Recomendações</b>	
Melhorar as condições de segurança da área.	
Instalação de placa com as informações e telefones de contato do prestador.	
Verificar as infiltrações do abrigo, bem como controle de vazamento de produtos químicos.	
<b>Registro Fotográfico:</b>

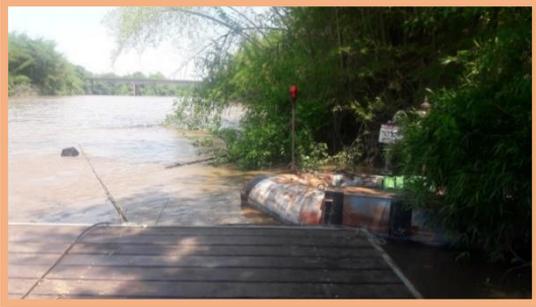
<b>CAPTAÇÃO SUPERFICIAL</b>	
<b>ID Unidade:</b> EAB-001	
<b>Localização:</b> Distrito de Águas de Miranda	
<b>Vazão de Nominal:</b>	<b>Vazão de Operação:</b>
<b>Tipo de Captação:</b> Flutuante	
<b>Envia para:</b> ETA-001	
<b>Constatações</b>	
A área possui livre acesso.	
Possui acesso para manutenção as bombas.	
Possui conjunto moto bomba reserva no local.	
A captação conta com um sistema de desarenação.

<p>Flutuante Captação Águas de Águas de Miranda</p>

Recomendações	
Melhoria nas condições de segurança da unidade.	
Registro Fotográfico

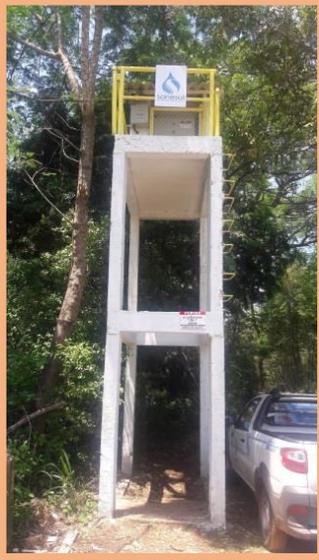
<p>Abrigo do Quadro de Comando Captação Águas de Águas de Miranda</p>

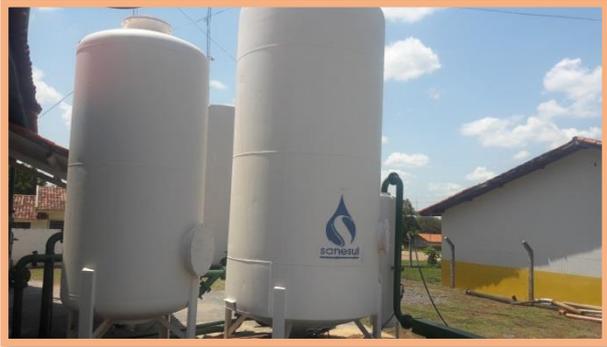
ESTAÇÃO DE TRATAMENTO DE ÁGUA	
<b>ID Unidade:</b> ETA-001	
<b>Localização:</b> Distrito de Águas de Miranda	
<b>Vazão de Projeto:</b> 40 m <sup>3</sup> /h	<b>Vazão de Operação:</b> 15 m <sup>3</sup> /h
<b>Outras Unidades na mesma Área:</b> Centro de Reservação	<b>Material:</b> Metálica
<b>Envia para:</b> Centro de Reservação	
Constatações	
A área está devidamente cercada.	
Possui identificação da ETA.	
Não possui escadas e guarda-corpo.	
Realiza desinfecção na água tratada com hipoclorito de cálcio.	
Realiza o controle de parâmetros mínimos do processo (pH, Alumínio, Cloros Residual Livre e Total, Coagulação, Cor, Fluoreto e Turbidez).	
Atende aos padrões de potabilidade estabelecidos na Portaria 2.914/2011.

Vista da Estação de Tratamento Pressurizada ETA-001	Sistema de cloração – Hipoclorito de Cálcio

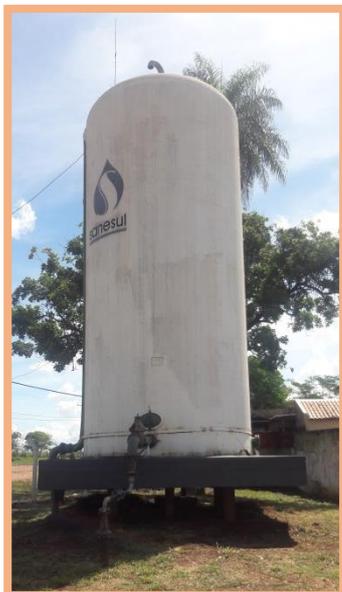
Reservatório Apoiado RAP-001

RESERVATÓRIO DE ÁGUA TRATADA	
<b>ID Unidade:</b> RAP-001	
<b>Localização:</b> Rua Eliza França, s/n.	
<b>Outras Unidades na mesma Área:</b>	
<b>Envia para:</b> Rede de Abastecimento	<b>Material:</b> Fibra
<b>Formato:</b> Cilíndrico/Semienterrado	<b>Volume:</b> 80m <sup>3</sup> cada
Constatações	
A área está devidamente cercada.	
O reservatório possui tampas de inspeção.	
Possui escadas de acesso com guarda-corpo.	
Possui vazamento em um dos registros.	
Necessita de melhorias na pintura do reservatório.	
Realiza o controle de parâmetros mínimos do processo (Cloro Residual Livre, pH, Cor e Turbidez).	
Recomendações	
Instalação de placa com as informações e telefones de contato do prestador.	
Verificação e manutenção dos registros	
Renovar a pintura do reservatório e demais instalações.	
Melhorar as condições de segurança da área.

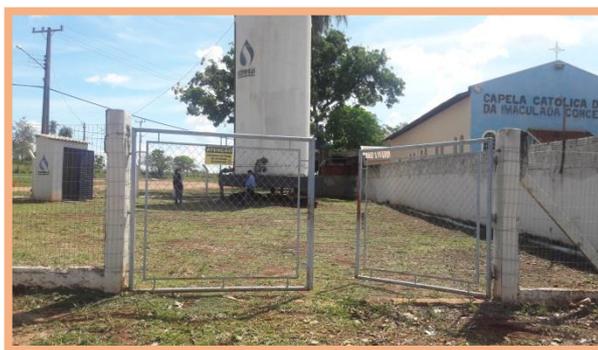
Vista da área do RAP-001

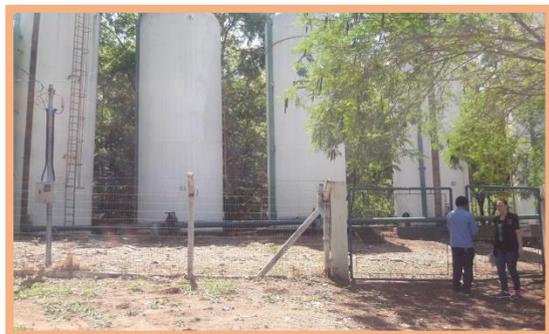
Reservatórios Apoiados RAP-002, RAP-003, RAP-004, RAP-005 e RAP-006

<b>RESERVATÓRIO DE ÁGUA TRATADA</b>	
<b>ID Unidade:</b> RAP-002, RAP-003, RAP-004, RAP-005 e RAP-006	
<b>Localização:</b> Travessa Projetada 4	
<b>Outras Unidades na mesma Área:</b>	
<b>Envia para:</b> Rede de Abastecimento	<b>Material:</b> Fibra
<b>Formato:</b> Cilíndrico/Apoiado	<b>Volume:</b> 100m <sup>3</sup> cada (500m <sup>3</sup> )
<b>Constatações</b>	
A área está devidamente cercada.	
Os reservatórios possuem tampas de inspeção.	
Possui escadas de acesso com guarda-corpo.	
O processo de desinfecção da água tratada é realizado com hipoclorito de cálcio.	
É realizado controle de parâmetros mínimos do processo (Cloro Residual Livre, pH, Cor e Turbidez).	
Os reservatórios necessitam de pintura e reparo em vazamento na tubulação de entrada.	
As bases dos reservatórios estão sofrendo com arraste de solo, já estando algumas escoradas.	
<b>Recomendações</b>	
Instalação de placa com as informações e telefones de contato do prestador.

Melhorar as condições das bases dos reservatórios para não comprometer as estruturas.	
Renovar a pintura dos reservatórios e demais instalações.	
Melhorar as condições de segurança da área.

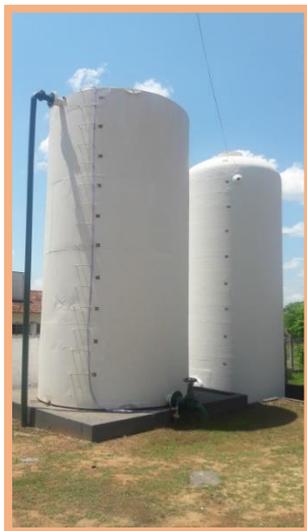
Reservatórios Apoiados RAP-001 e RAP-002

RESERVATÓRIO DE ÁGUA TRATADA	
<b>ID Unidade:</b> RAP-001 e RAP-002	
<b>Localização:</b> Distrito de Águas de Miranda	
<b>Outras Unidades na mesma Área:</b> ETA-001	
<b>Envia para:</b> Rede de Abastecimento	<b>Material:</b> Fibra e Metálico
<b>Formato:</b> Cilíndrico/Apoiado	<b>Volume:</b> 100m <sup>3</sup> cada
Constatações	
A área está devidamente cercada.	
Os reservatórios possuem tampas de inspeção.	
Possui escadas de acesso sem guarda-corpo.	
O processo de desinfecção da água tratada é realizado com hipoclorito de cálcio.	
É realizado controle de parâmetros mínimos do processo (Cloro Residual Livre, pH, Cor e Turbidez).	
Não possui placa de identificação.	
Possui régua para medição de nível.	
Recomendações	
Instalação de placa com as informações e telefones de contato do prestador.	
Melhorar as condições de segurança da área.

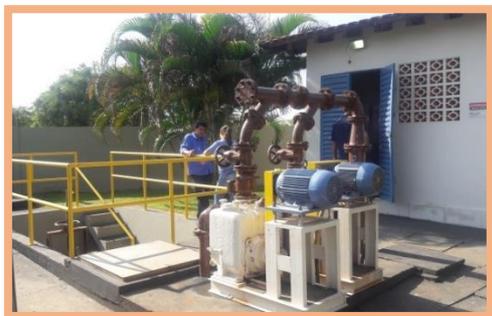
5. ESTAÇÃO ELEVATÓRIA DE ESGOTO	
<b>ID Unidade:</b>	EEEB-001
<b>Localização:</b>	Rua Cândido Luiz Braga c/ Zanuncio Alves, B. Marambaia
<b>Tipo:</b>	Re-Autoescorvante
<b>Outras Unidades na mesma Área:</b>	
Constatações	
	A área está devidamente cercada.
	Possui conjunto motor bomba reserva.
	Possui gradeamento na entrada da elevatória.
	Possui placa de identificação da unidade.
	Não localizado vazamentos.
	Possui gerador de energia para emergência.
Recomendações	
	Providenciar mecanismos de segurança do local.
	Instalação de placa com informações e telefones de contato do prestador.

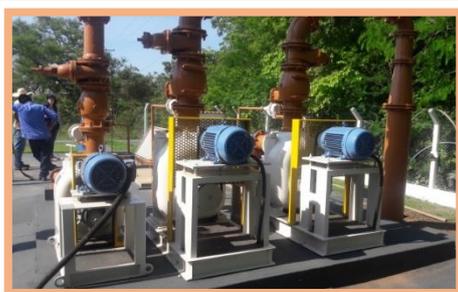
EEEB-002

Não localizado vazamentos.

Instalação de placa com informações e telefones de contato do prestador.

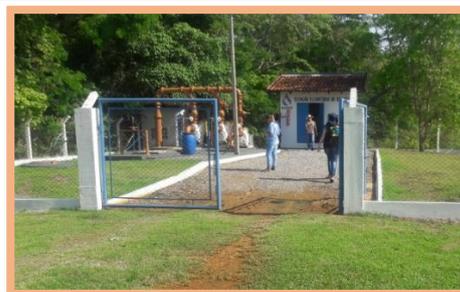
Vista da área EEEB-002

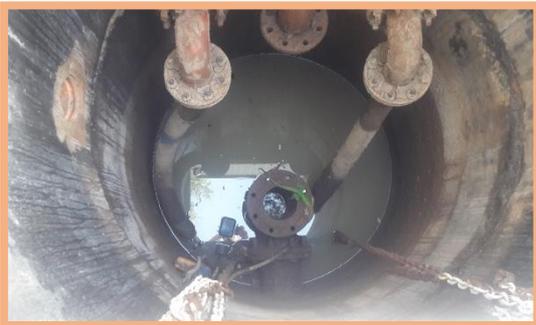
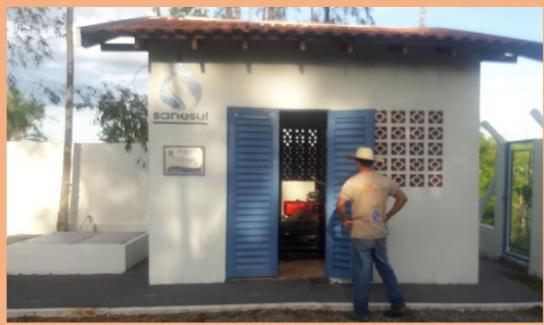
<b>ESTAÇÃO ELEVATÓRIA DE ESGOTO</b>	
<b>ID Unidade:</b>	EEEB-003
<b>Localização:</b>	Rua Nabileque, S/N, loteamento Portal do Rio Formoso
<b>Tipo:</b>	Re-Autoescorvante
<b>Outras Unidades na mesma Área:</b>	
<b>Constatações</b>	
	A área está devidamente cercada.
	Possui conjunto motor bomba reserva.
	Possui gradeamento na entrada da elevatória.
	Possui placa de identificação da unidade.
	Não localizado vazamentos.
	Possui gerador de energia para emergência.
<b>Recomendações</b>	
	Providenciar mecanismos de segurança do local.
	Instalação de placa com informações e telefones de contato do prestador.
<b>Registro Fotográfico:</b>

Poço da EEEB-003	Abrigo do Quadro de comando e Gerador da EEEB-003

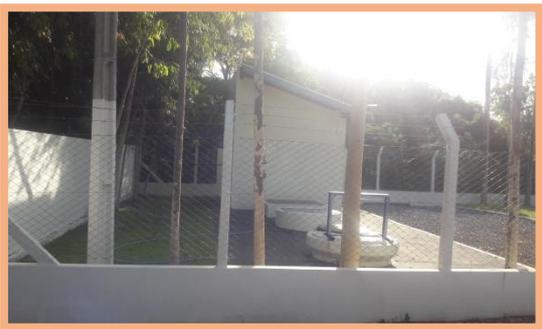
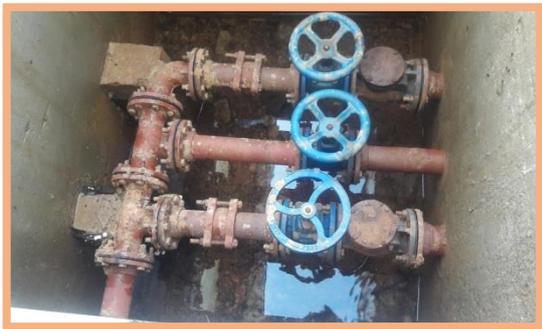
Constatações	
A área está devidamente cercada.	
Possui conjunto motor bomba reserva.	
Possui gradeamento na entrada da elevatória.	
Possui placa de identificação da unidade.	
Não localizado vazamentos.	
Possui gerador de energia para emergência.	
Acúmulo de água na caixa do barrilete.	
Recomendações	
Providenciar mecanismos de segurança do local, visto que há fácil acesso.	
Instalação de placa com informações e telefones de contato do prestador.	
Melhoria na drenagem da caixa onde se encontra instalado o barrilete da elevatória.	
Registro Fotográfico:

Vista EEEB-004	Barrilete EEEB-004

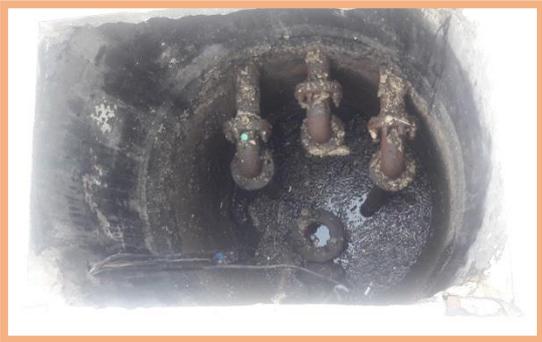
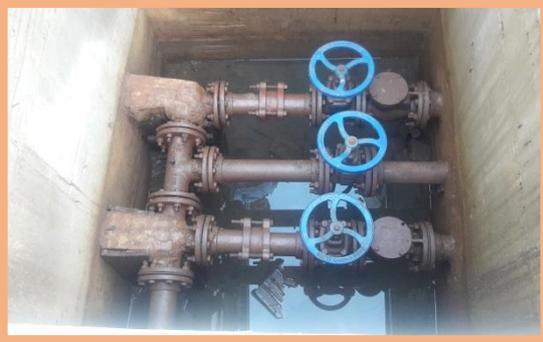
<b>Constatações</b>	
A área está devidamente cercada.	
Possui conjunto motor bomba reserva.	
Possui gradeamento na entrada da elevatória.	
Possui placa de identificação da unidade.	
Não localizado vazamentos.	
Precisa de melhoria na rotina de limpeza do poço da estação, visto acúmulo de resíduos pós gradeamento.	
Possui gerador de energia para emergência.	
Acúmulo de água na caixa do barrilete.	
<b>Recomendações</b>	
Providenciar mecanismos de segurança do local, visto que há fácil acesso.	
Instalação de placa com informações e telefones de contato do prestador.	
Melhoria na drenagem da caixa onde se encontra instalado o barrilete da elevatória.	
Melhoria na rotina de limpeza do poço da estação.	
<b>Registro Fotográfico:</b>

Poço da EEEB-005	Barrilete EEEB-005

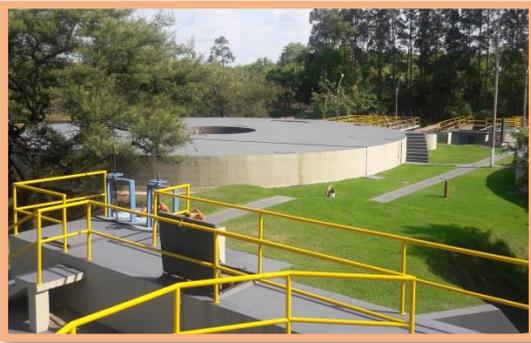
Constatações	
A área está cercada.	
Possui cortina arbórea.	
Possui queimador de gases tipo flair em funcionamento.	
Possui tratamento preliminar com gradeamento e desarenador.	
Possui os equipamentos de controle de parâmetros do processo (pH, temperatura e SST).	
Possui leitos de secagem do lodo.	
Pelos resultados dos laudos da qualidade do efluente tratado apresentado, a eficiência do tratamento está dentro do estabelecido pela legislação.	
Possui centrífuga para secagem do lodo.	
Possui monitoramento do vídeo da unidade.	
Recomendações	
Instalação de placa com informações e telefones de contato do prestador.	
Registro Fotográfico:

<p>Vista do Reator UASB</p>

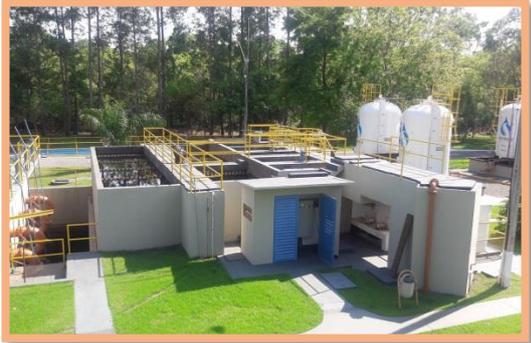
<p>Vista do tratamento físico-químico com coagulação e filtração</p>

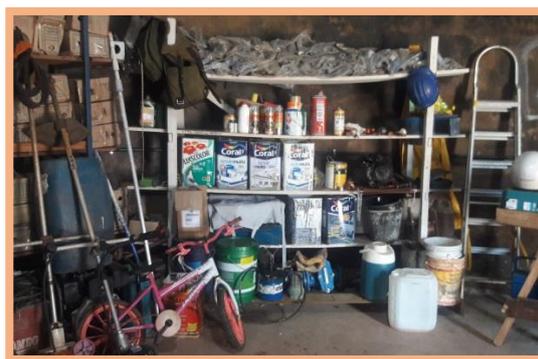
Armazenamento de materiais em RAP desativado.

Melhorias na segurança e acesso as áreas da empresa.
