## **RELATÓRIO DE FISCALIZAÇÃO PROGRAMADA RFP/DSB/CATESA/019/2017**

**Fiscalização Programada no Sistema de Abastecimento de Água  
e Esgotamento Sanitário**

**Município de Amambai**

**Junho/2017**

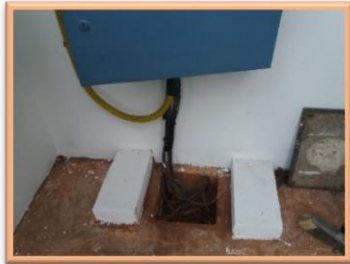
Cabos dos painéis expostos

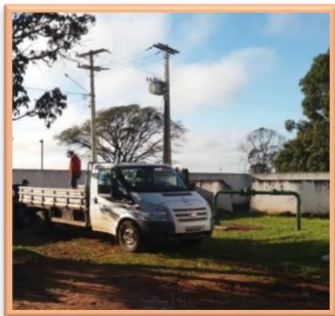
Área do AMA-011

<b>CAPTAÇÃO SUBTERRÂNEA</b>	
<b>ID Unidade:</b> AMA-011	
<b>Localização:</b> Rua José Luiz Sampaio Ferraz	
<b>Vazão:</b> 23,36m <sup>3</sup> /h	
<b>Outras Unidades na mesma Área:</b> RAP-001; RAP-002; RAP-003; RAP-004; RSE 001; e Sede.	
<b>Envia para:</b> RAP-002.	
<b>Constatações</b>	
A área está devidamente cercada.	
Possui Macromedidor em operação, com visor opaco.	
Possui tomada de água para coleta para análises.	
Possui tubo de medição de nível.	
Não foram observados vazamentos aparentes.	
<b>Recomendações</b>	
Melhorar as condições de segurança da área.	
Instalação de placas de identificação patrimonial; e com informações e telefones de contato do prestador.	
A base do poço deve seguir a recomendação do órgão responsável.	
Trocar o visor do macromedidor.	
<b>Registro Fotográfico:</b>

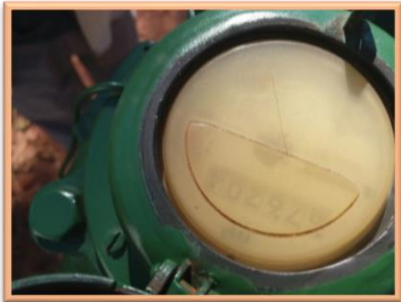
Macromedidor com visor opaco

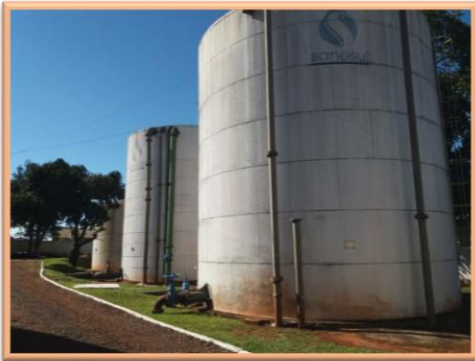
<b>RESERVATÓRIO DE ÁGUA TRATADA</b>	
<b>ID Unidade:</b> RAP-001; RAP-002 e RAP-003	
<b>Localização:</b> Rua José Luiz Sampaio Ferraz, Vila Vilarinho	
<b>Outras Unidades na mesma Área:</b> Atendimento; RAP-004 e RSE-001.	
<b>Envia para:</b>	<b>Material:</b> Metálico
<b>Formato:</b> Cilíndrico	
<b>Volume:</b> 450m <sup>3</sup> ; 450m <sup>3</sup> e 300m <sup>3</sup> , respectivamente.	
<b>EAT:</b> EAT-001 – Abastece os bairros da zona alta e tem o REL-003 como sobra.	
<b>Constatações</b>	
A área possui cercamento, precisando de pintura e reparo de trecho desabado.	
Os reservatório possuem tampas de inspeção.	
Possui escadas de acesso com guarda-corpo.	
O processo de cloração da água tratada é realizado com cloro gasoso e a fluoretação, com ácido fluorsilícico.	
Realiza o controle de parâmetros mínimos do processo (Cloro Residual Livre, pH, Cor e Turbidez).	
<b>Recomendações</b>	
Efetuar a recuperação de trecho de muro caído e pintura geral no mesmo.

Vista geral dos RAP-0101, RAP-002 e RAP-003	Trecho de muro caído

Melhorar as condições de segurança da área.	
<b>Registro Fotográfico:</b>

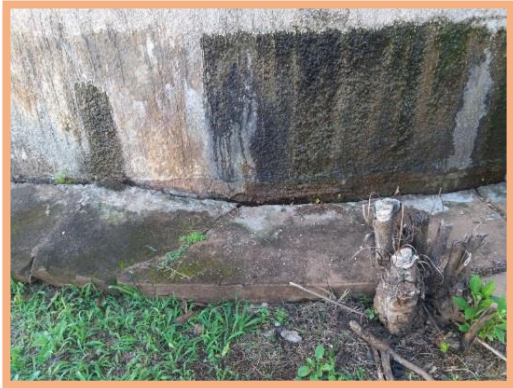
<b>Constatações</b>		
A área possui cercamento.		
O reservatório possui tampas de inspeção.		
Possui escadas de acesso com guarda-corpo.		
O processo de cloração da água tratada é realizado com cloro gasoso e a fluoretação, com ácido fluorsilícico.		
Realiza o controle de parâmetros mínimos do processo (Cloro Residual Livre, pH, Cor e Turbidez).		
<b>Recomendações</b>		
Melhorar as condições de segurança da área.		
Recuperar calçamento e sanar merejamento de água a 1m do calçamento, no RAP-004.		
<b>Registro Fotográfico:1</b>

Merejamento no RAP-004	Calçamento quebrado no RAP-004

Devem ser reparados os reservatórios que estão com vazamentos e deficiências de impermeabilização.

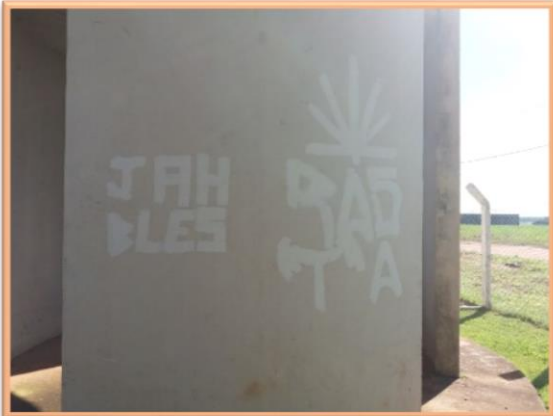
<b>Constatações</b>	
	A área possui cercamento de tela com cerca elétrica.
	O reservatório possui tampas de inspeção.
	Não possui escadas de acesso com guarda-corpo.
	A área sofre ações contínuas de vândalos.
<b>Recomendações</b>	
	Melhorar as condições de segurança da área, principalmente para inibição de vândalos
	Recuperar calçamento e sanar merejamento de água a 1m do calçamento, no RAP-004.
<b>Registro Fotográfico:</b>

<p>Pichações de vândalos</p>

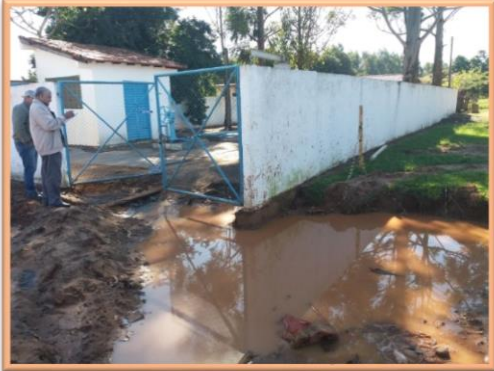
<b>ESTAÇÃO ELEVATÓRIA DE ESGOTO</b>	
<b>ID Unidade:</b>	EEB-001
<b>Localização:</b>	Rua José Bonifácio, Vila Cristina
<b>Tipo:</b>	Submersível
<b>Outras Unidades na mesma Área:</b>	ETE – 001
<b>Constatações</b>	
	A área está cercada.
	Possui conjunto motor bomba reserva.
	Possui gradeamento na entrada da elevatória.
	Não possui placa de identificação da unidade.
	Tube de chegada rompido (3m de profundidade) desde 31/05/2018 (vinte dias). Estão esperando as estacas para iniciar a escavação.

<p>EEEB-001 com tubo de chegada rompido</p> </div> <div style="text-align: center;">

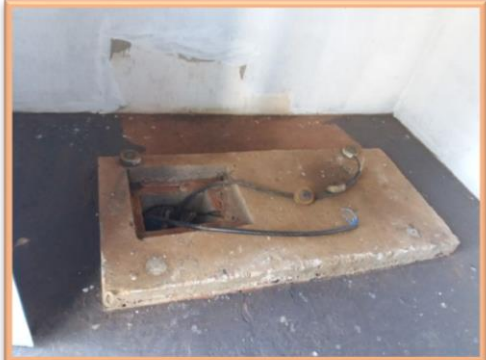
Sem gerador de emergência no abrigo – foi para C. Grande, para manutenção corretiva, desde 10/06/2018 (dez dias). Sem previsão de retorno.
A coleta do esgoto está sendo feita com autofossa, duas vezes ao dia (pela manhã e à tarde). Sem previsão de regularização.
<b>Recomendações</b>
Instalação de placas de identificação patrimonial; e com informações e telefones de contato do prestador.
Providenciar mecanismos de segurança do local.
Reinstalação do gerador de emergência dentro do abrigo.
Sanar o vazamento do tubo de chegada.
Normalizar a operação da estação elevatória EEEB-001 o mais breve possível.
<b>Registro Fotográfico:</b>
<div style="display: flex; justify-content: space-around;"> <div style="text-align: center;">

<p>Base do gerador de emergência</p> </div> </div>

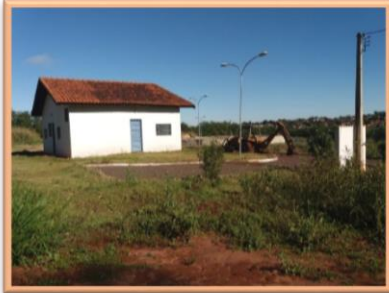
<b>ESTAÇÃO DE TRATAMENTO DE ESGOTO</b>	
<b>ID Unidade:</b> ETE – 003	
<b>Localização:</b> Rua Francisco Serejo Neto, Vila Juçara	
<b>Outras Unidades na mesma Área:</b> ETE-002 e EEEB-003 (em construção)	
<b>Vazão de Tratamento:</b> Não informado	<b>Material:</b> Concreto Armado
<b>Tipo de Tratamento:</b> Anaeróbico (Reator UASB )	
<b>Constatações</b>	
A área está cercada.	
Possui cortina arbórea.	
Possuirá queimador de gases tipo <i>flair</i> .	
Possui tratamento preliminar com gradeamento e desarenador.	
Possui reator UASB; filtro biológico e decantador secundário.	
Possui leitos de secagem do lodo e caixa de areia.

Vista geral da ETE-003

A ETE-003, em construção, está com as obras paralisadas a dois anos, devido a rompimento da tubulação de transição do Córrego Arreiaão e vazamento verificado no RALF durante os testes de estanqueidade. A sanesul deve enviar à Agepan cronograma físico de reinício e conclusão das obras.

Recomendações	
Enviar para Agepan o croqui dos sistemas de tratamento da ETE-003.	
Enviar para a Agepan o cronograma físico de execução da ETE-003.	
Registro Fotográfico:
