RELATÓRIO DE FISCALIZAÇÃO PROGRAMADA RFP/DSB/CATESA/023/2017

Fiscalização Programada no Sistema de Abastecimento de Água e
Esgotamento Sanitário
Município de Caarapó

Junho/2017

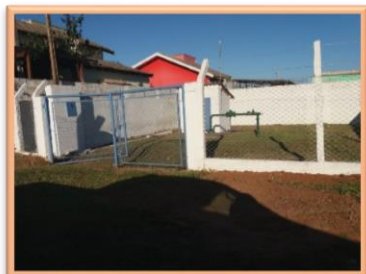
Vista geral do CAA-003

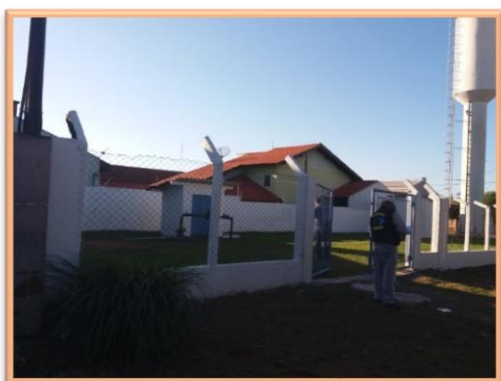
Vista geral do CAA-004

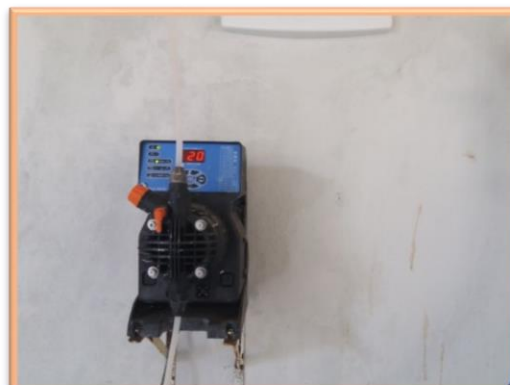
Tratamento com hipoclorito de cálcio

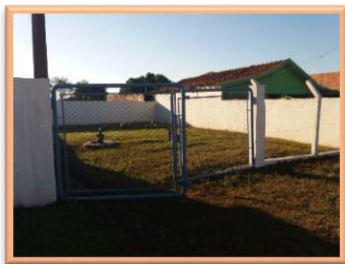
Vista geral do CAA-007	CAA-007

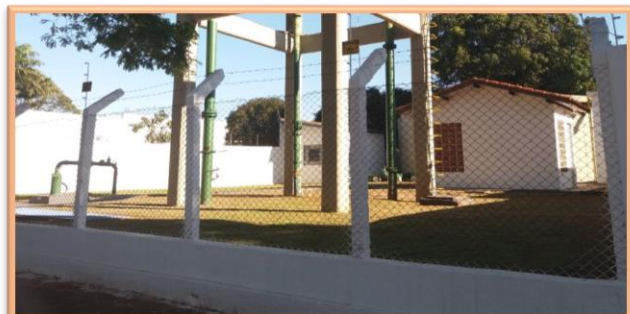
Vista geral do CAA-009

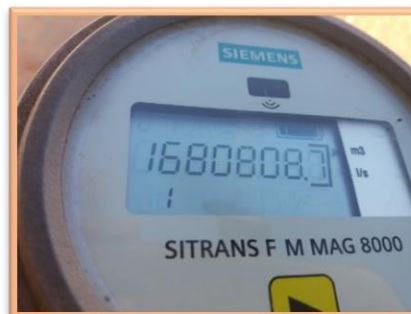
Macromedidor com tampa solta

CAPTAÇÃO SUBTERRÂNEA
ID Unidade: CAA-009
Localização: Rua Duque de Caxias, 235
Vazão: 57,87m ³ /h
Outras Unidades na mesma Área: SEDE/RAP-001/REL-001/EAT-001
Envia para: RAP-001
Constatações
A área está devidamente cercada.
Possui Macromedidor em operação, porém, com a tampa solta.
Possui tomada de água para coleta para análises e tubo de medição de nível.
Não foram observados vazamentos aparentes.
Recomendações
Afixar a tampa nomacromedidor.

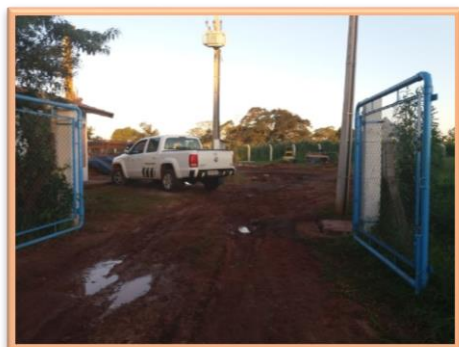
Vista geral do CAA-010

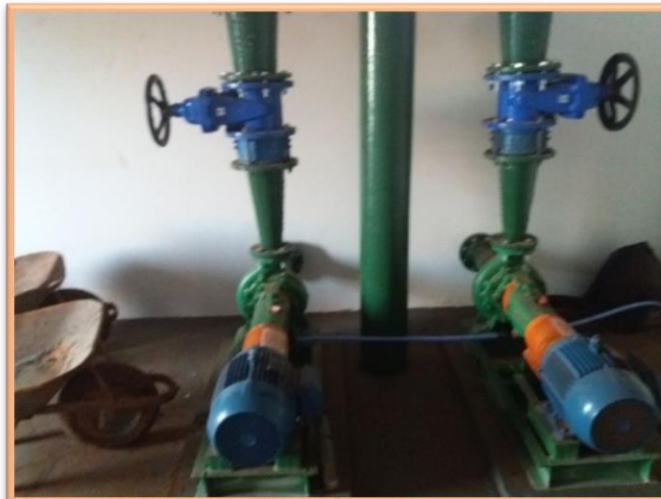
ESTAÇÃO ELEVATÓRIA DE ÁGUA	
ID Unidade: EAT-002	
Localização: Prolongamento da Av. 7 de Setembro.	
Tipo: Eixo horizontal	Vazão: 72m ³ /h
Outras Unidades na mesma Área: CAA-010/RAP-002/RAP-003	
EAT-002: de RAP-002 e RAP-003 para REL-004	
Constatações	
A área está devidamente abrigada.	
Não foram observados vazamentos aparentes.	
Boas condições de uso e conservação.	
Recomendações	
Nihil.

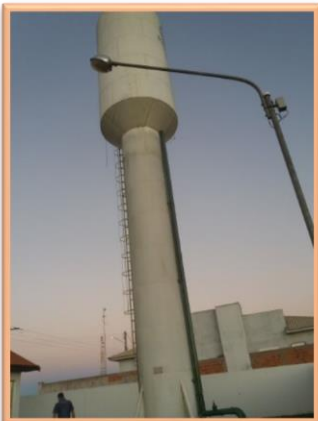
REL-003

Constatações
A área não possui cercamento.
O reservatório possui tampas de inspeção e escadas de acesso com guarda-corpo.
A descida do cabo de aterramento do pára-raios está colado à escada de acesso.
O processo de desinfecção da água é realizado com hipoclorito de cálcio.
O controle de parâmetros mínimos do processo (Cloro Residual Livre, pH, Cor e Turbidez) é feito a partir da água desses reservatório.
Recomendações
Realizar a identificação da área patrimonial.
Mudar a descida do cabo do pára-raios para o lado oposto da escada de acesso.
Registro Fotográfico:

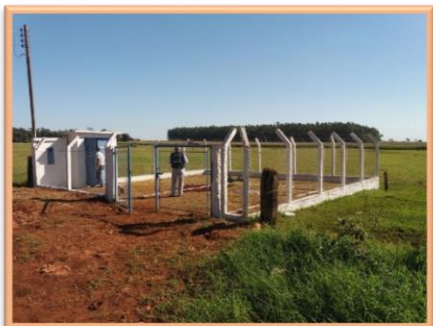
Vista geral do CTA-001

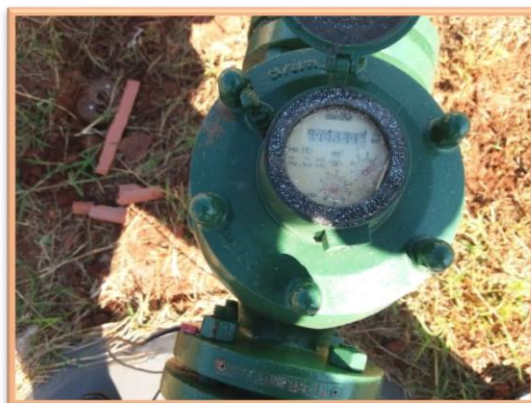
Macromedidor com viso embaçado e semiopaco

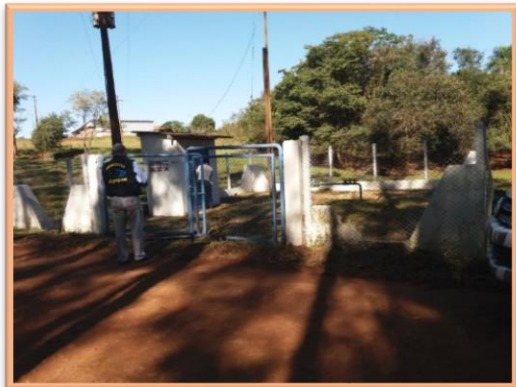
Vista geral do CTA-003

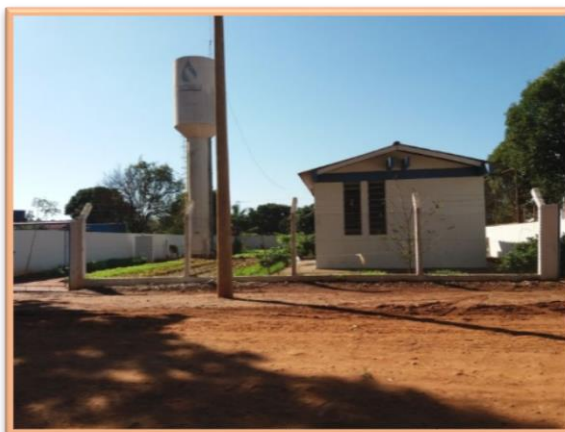
Vista geral do REL-001

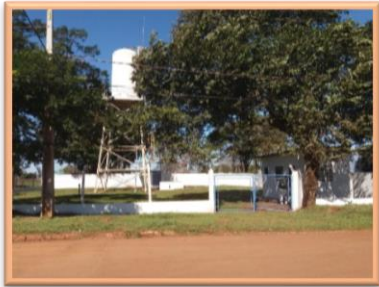
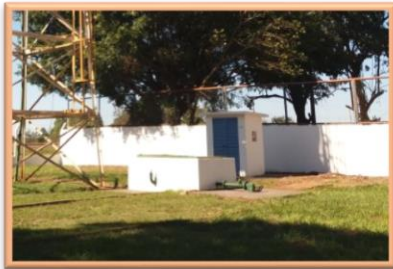
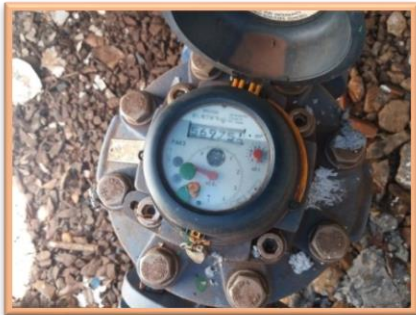
<p>Vista geral do NAM-001</p> <p>NAM-001 com cavalete embutido</p> <p>Macromedidor embutido em caixa de alvenaria</p>

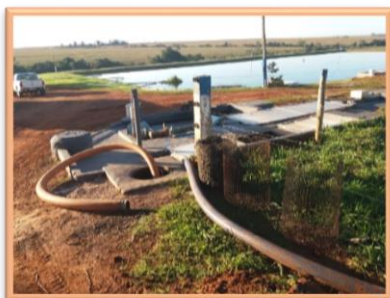
Descarga de autofossas

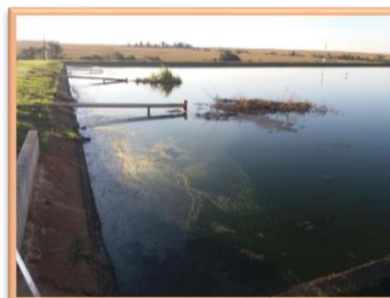
Lagoa facultativa saturada

E#ncaminhar à Agepan projeto para nova ETE.

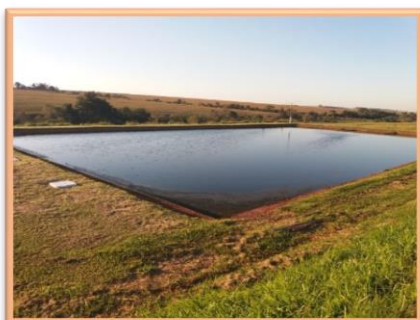
Lagoa de maturação

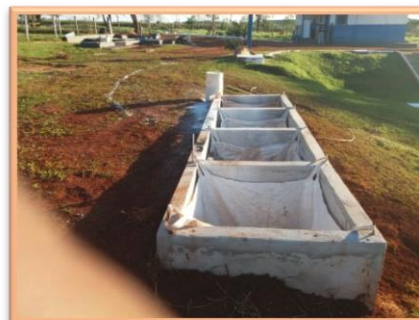
Caixas de areia

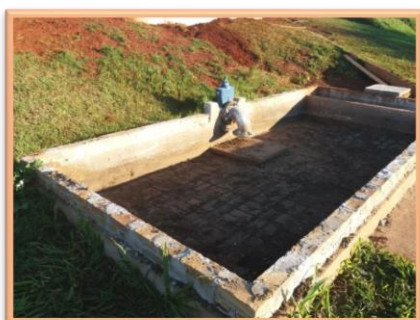
Leito de lodo

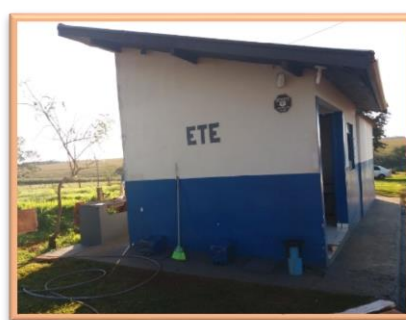
Abrigo do laboratório e serviços gerais

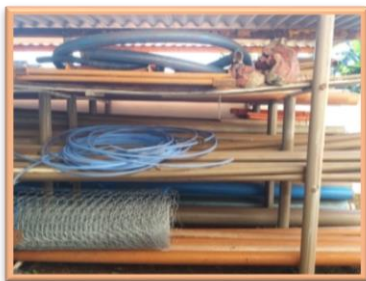
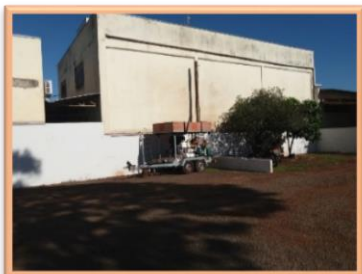
Armazenamento de equipamentos	Guarda de veículos de serviço
