**RELATÓRIO DE FISCALIZAÇÃO PROGRAMADA  
RFP/DSB/CATESA/046/2017**

**Fiscalização Programada no Sistema de Abastecimento de Água  
e Esgotamento Sanitário  
Município de Camapuã**

**Campo Grande – MS**

**Outubro/2017**

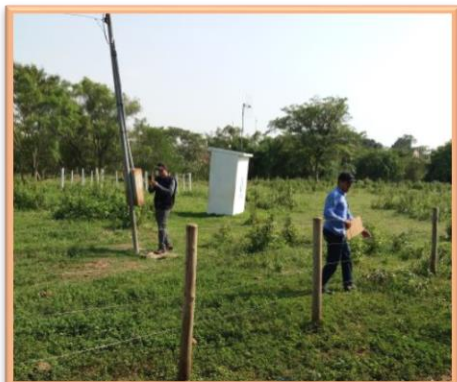
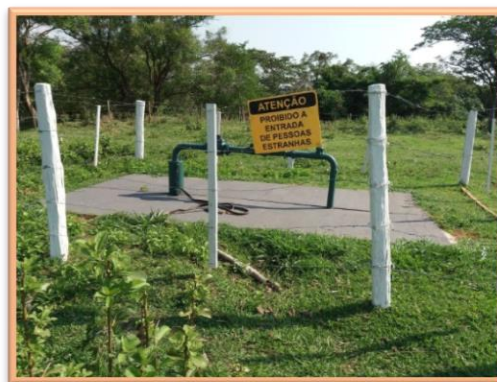
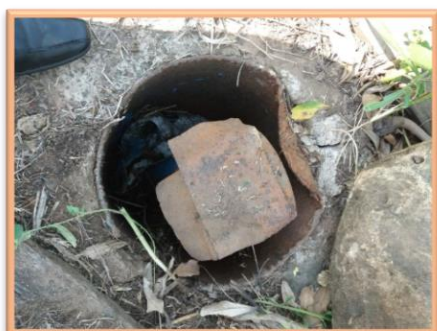
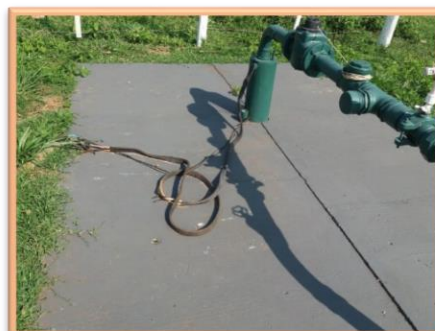
Não foram observados vazamentos aparentes.
Possui laje de proteção.
Há um poço desativado no local.
<b>Recomendações</b>
Instalar placa de identificação de propriedade e segurança do poço e de pessoas.
Providenciar o cercamento e acesso à área total onde se encontra o poço.
Abrigar adequadamente os cabos de alimentação da bomba do poço.
Lacrar o poço desativado e informar à Agepan se o mesmo já foi desvinculados dos bens ativos da concessão, e o andamento das providências tomadas.

Vista geral do CAM-007

CAM-007

Poço desativado

Cabos expostos às intempéries

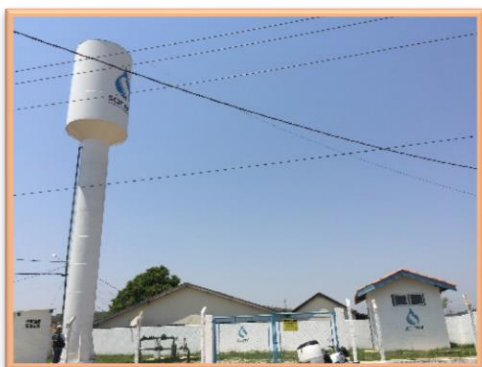
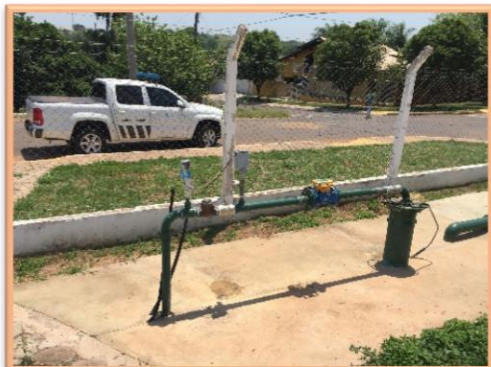
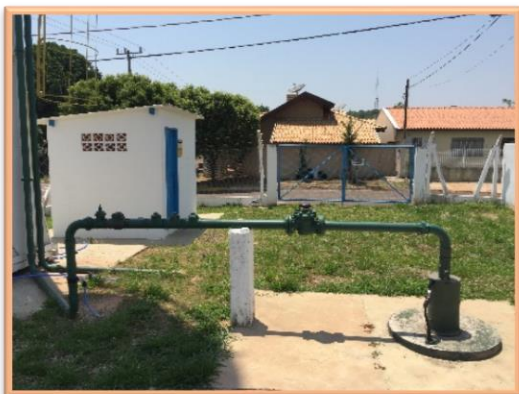
<b>CAPTAÇÃO SUBTERRÂNEA</b>	
<b>ID Unidade:</b> CAM-012	
<b>Localização:</b> Rua Antonio Inácio Barbosa, s/n	
<b>Vazão:</b> 24,55m <sup>3</sup> /h	
<b>Outras Unidades na mesma Área:</b> REL-003/EAT-003	
<b>Envia para:</b> REL-003 e Bairros da zona alta da cidade (Vale do Sol e Marrocos).	
<b>Constatações</b>	
A área está devidamente cercada e sinalizada.	
Possui Macromedidor em operação e laje de proteção.	
Possui tubo de medição de nível e tomada de água para coleta para análises.	
Não foram observados vazamentos aparentes.	
Tem um tubo camisa (EAT-003) que trabalha 24h/dia acionado por pressão da rede, e com inversor para controle de rotação da bomba, que alimenta a zona alta da cidade (Bairros Vale do Sol e Marrocos).	
<b>Recomendações</b>	
Nihil.	
<b>Registro Fotográfico:</b>

<p>Vista geral do CAM-012</p>

<p>CAM-012</p>

<p>Tubo camisa (EAT-003)</p>

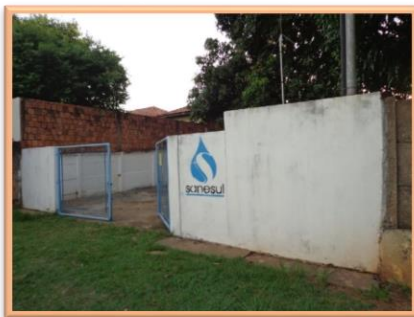
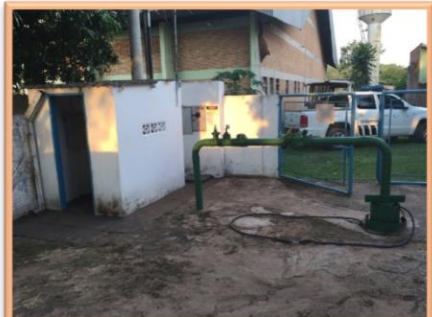
<b>Constatações</b>	
A área está devidamente cercada.	
Possui Macromedidor em operação.	
Possui tubo de medição de nível e tomada de água para coleta para análises.	
Não foram observados vazamentos aparentes.	
Possui laje de proteção, carente de adequação e manutenção.	
<b>Recomendações</b>	
Efetuar reparos e adequação da proteção do poço.	
Abrigar e proteger a fiação elétrica do quadro de comando.	
<b>Registro Fotográfico:</b>

Vista geral do CAM-018	CAM-018

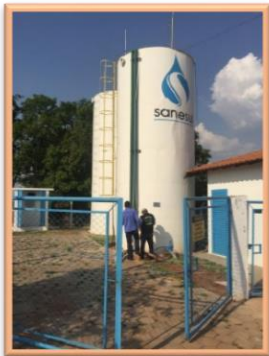
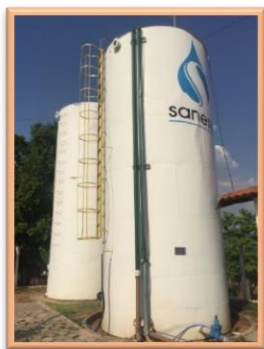
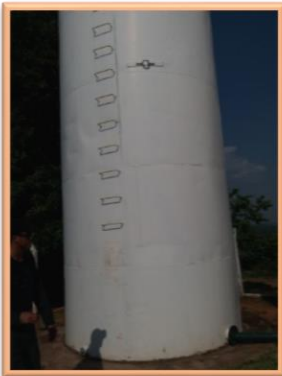
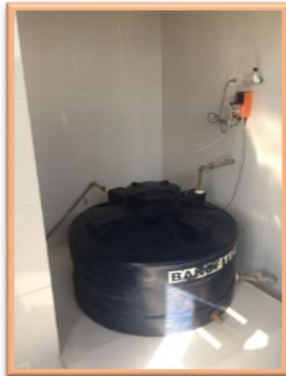
RESERVATÓRIO DE ÁGUA TRATADA	
<b>ID Unidade:</b> RAP-002 e RAP-005	
<b>Localização:</b> Rua Thomas Batista Amorim, 126 – Vila Izolina	
<b>Outras Unidades na mesma Área:</b>	
<b>Envia para:</b> Rede de Abastecimento via EAT-002	<b>Material:</b> Metálico
<b>Formato:</b> Cilíndrico	<b>Volume:</b> 50m <sup>3</sup> cada
Constatações	
A área está devidamente cercada.	
Os reservatórios possuem tampas de inspeção e escada de acesso.	
O RAP-005 não está identificado.	
Os reservatórios são alimentados pelos poços CAM-010 e CAM-016.	
Os reservatórios estão interligados (vazos comunicantes).	
A cloração é feita no local com hipoclorito de cálcio.

Vista geral do RAP-002 e RAP-005	RAP-002 e RAP-005 (ao fundo)

RAP-005	Cloração

<b>Recomendações</b>	
Providenciar a identificação do RAP-005, bem como a proteção (guarda corpo) da escada de acesso.	
<b>Registro Fotográfico:</b>

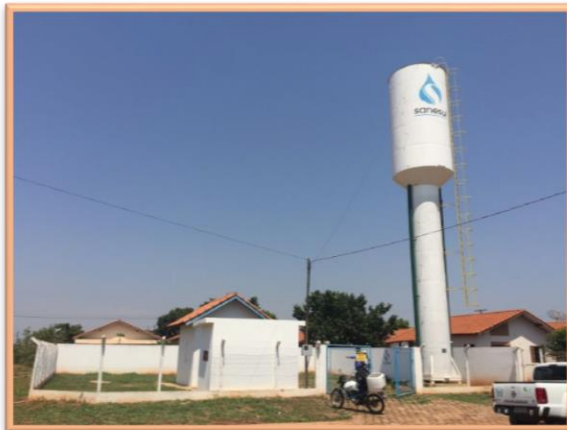
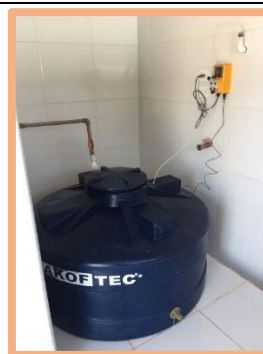
<b>RESERVATÓRIO DE ÁGUA TRATADA</b>	
<b>ID Unidade:</b> REL-001	
<b>Localização:</b> Rua Pará, s/n – Vila Industrial	
<b>Outras Unidades na mesma Área:</b>	
<b>Envia para:</b> Abastece o núcleo industrial	<b>Material:</b> Metálico
<b>Formato:</b> Cilíndrico	<b>Volume:</b> 50m <sup>3</sup>
<b>Constatações</b>	
A área está devidamente cercada e identificada.	
O reservatório possui tampas de inspeção e escada de acesso com guarda corpo.	
O processo de desinfecção da água tratada é realizado no local com hipoclorito de cálcio.	
O para-raios foi retirado.	
<b>Recomendações</b>	
Recolocar o para-raios.

Vista geral do REL-001

REL-001 sem para-raios

Cloração

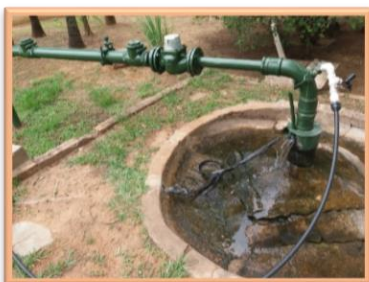
<b>Constatações</b>	
A área está devidamente cercada.	
Possui Macromedidor em operação.	
Possui tubo de medição de nível e tomada de água para coleta para análises.	
Poço jorrante. O poço trabalha de 6h a 7h por dia, e depois de algum tempo parado começa a jorrar. Há um dreno para escoamento da água que jorra.	
<b>Recomendações</b>	
Nihil.	
<b>Registro Fotográfico:</b>

Vista geral do PCO-001	PCO-001 jorrando

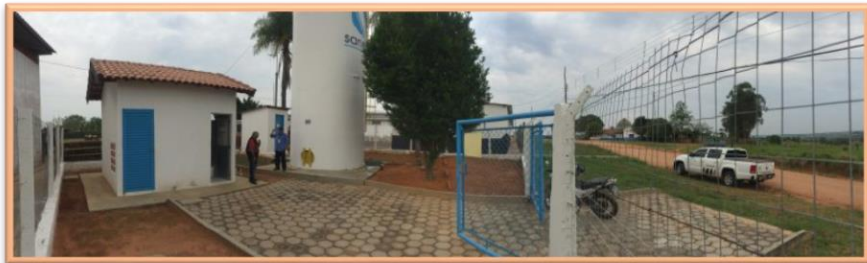
<b>RESERVATÓRIO DE ÁGUA TRATADA – DISTRITO DE PONTINHA DO COCHO</b>	
<b>ID Unidade:</b> RAP-001	
<b>Localização:</b> Av. Nelson Malaquias	
<b>Outras Unidades na mesma Área:</b>	
<b>Envia para:</b> Rede de Abastecimento, por gravidade.	<b>Material:</b> Metálico
<b>Formato:</b> Cilíndrico	<b>Volume:</b> 50m <sup>3</sup>
<b>Constatações</b>	
A área está devidamente cercada.	
O reservatório possui tampas de inspeção e escada de acesso com guarda-corpo.	
O reservatório é alimentado pelo PCO-001 e abastece o Distrito por gravidade.	
<b>Recomendações</b>	
Nihil.	
<b>Registro Fotográfico:</b>

Vista geral do RAP-001 e sala de cloração

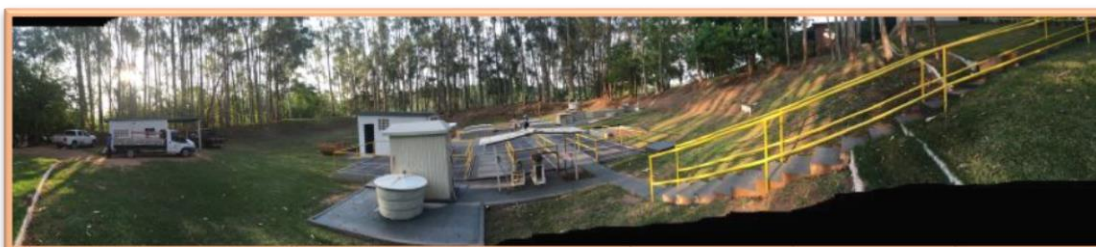
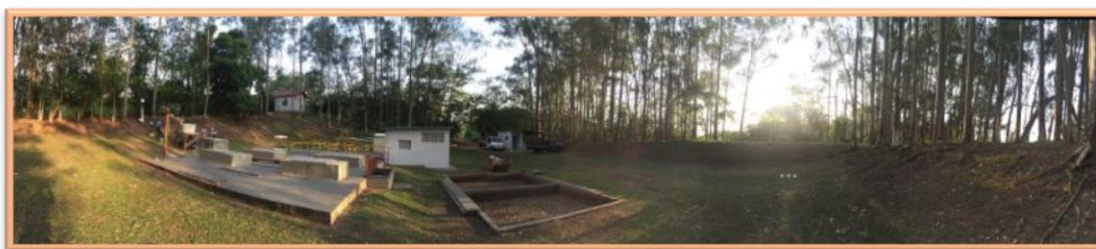
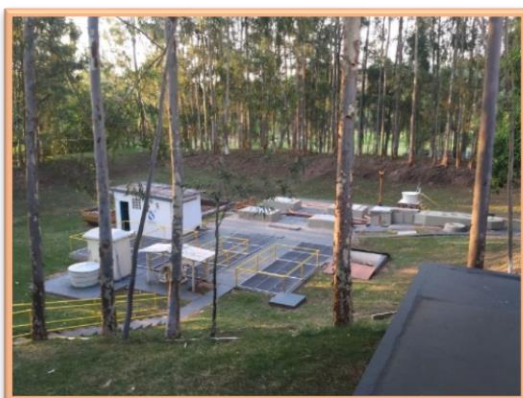
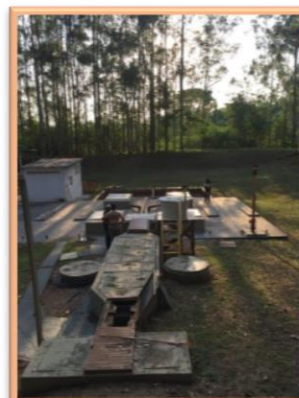
Vista panorâmica da EEE-001

Vista geral da EEE-001

Tratamento preliminar

O Sistema de tratamento de esgoto de Camapuã conta com uma unidade de tratamento do tipo Reator RAFA. O mesmo apresenta boas condições da estrutura, sem vazamentos aparentes. A eficiência do tratamento atende o que está estabelecido pela legislação ambiental.

Melhoria no controle de segurança.  
Instalação de placa com identificação da unidade, bem, como informações e telefones de contato do prestador.
