RELATÓRIO DE FISCALIZAÇÃO PROGRAMADA RFP/DSB/CATESA/052/2017

Fiscalização Programada no Sistema de Abastecimento de Água e
Esgotamento Sanitário

Município de Nova Andradina

Novembro/2017

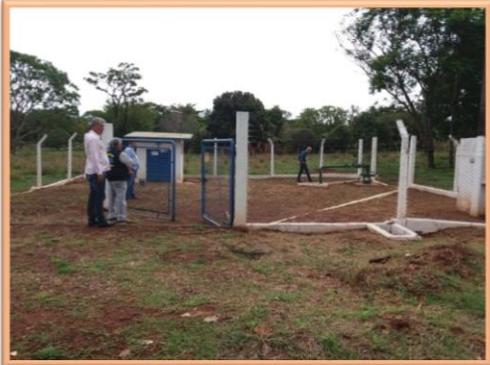
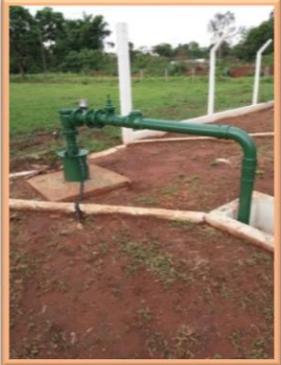
Vista geral do NVA-008	NVA-008

CAPTAÇÃO SUBTERRÂNEA	
ID Unidade:	NVA-008
Localização:	Rua Pastor Júlio Ferreira de Alencar, s/n – Chácara do Carlão
Vazão:	58,39m ³ /h
Outras Unidades na mesma Área:	NVA-004 (desativado e lacrado)
Envia para:	RAP-001
Constatações	
A área está devidamente cercada.	
Possui Macromedidor em operação.	
Possui tubo de medição de nível e tomada de água para coleta para análises.	
Não foram observados vazamentos aparentes.	
Há, na área, o poço NVA-004 desativado e lacrado.	
Recomendações	
Informar à Agepan a situação patrimonial do poço NVA-004, desativado e lacrado, e se já foi excluído da relação de bens ativos da concessão.	
Registro Fotográfico:

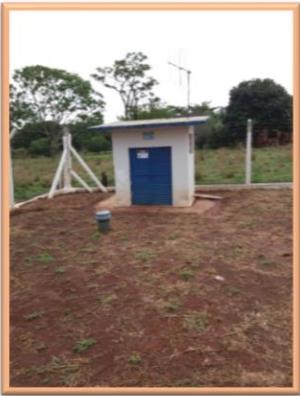
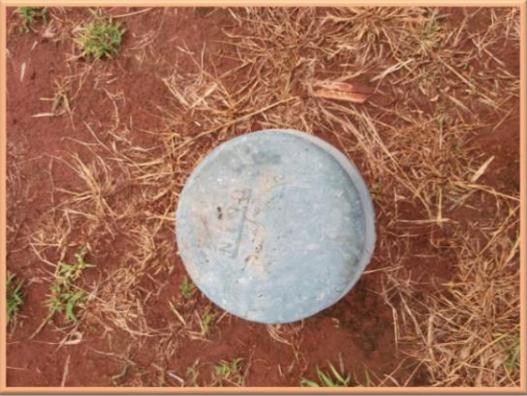
NVA-004 desativado e lacrado

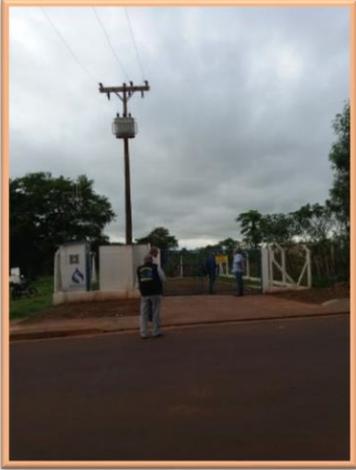
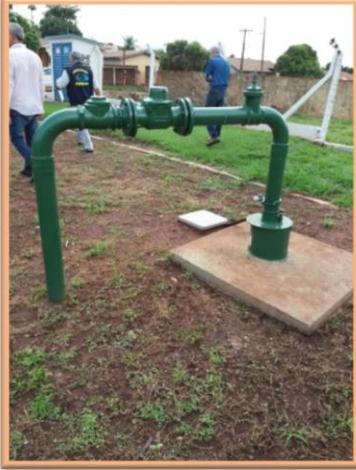
Vista geral do NVA-009	NVA-009

CAPTAÇÃO SUBTERRÂNEA	
ID Unidade:	NVA-009
Localização:	Rua Pastor Júlio Ferreira de Alencar, s/n
Vazão:	40,06m ³ /h
Outras Unidades na mesma Área:	
Envia para:	RAP-001
Constatações	
A área está devidamente cercada.	
Possui Macromedidor em operação.	
Possui tubo de medição de nível e tomada de água para coleta para análises.	
Não foram observados vazamentos aparentes.	
Há, na área, o poço NVA-007 desativado e lacrado, porém, não visível.	
O poço está parado há 15 dias devido ao cabo de alimentação não suportar a bomba de 32,5cv.	
Recomendações	
Informar à Agepan a situação patrimonial do poço NVA-007, desativado e lacrado, e se já foi excluído da relação de bens ativos da concessão.	
Registro Fotográfico:

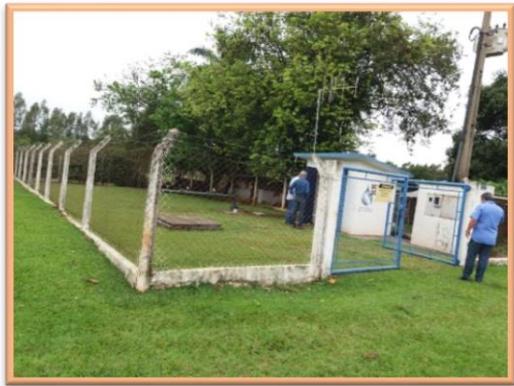
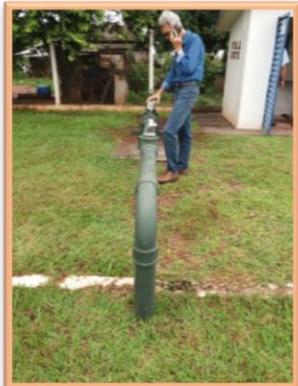
Vista geral do NVA-010
NVA-010

Constatações
A área está devidamente cercada.
Possui Macromedidor em operação.
Possui tubo de medição de nível e tomada de água para coleta para análises.
Não foram observados vazamentos aparentes.
Recomendações
Nihil.
Registro Fotográfico:

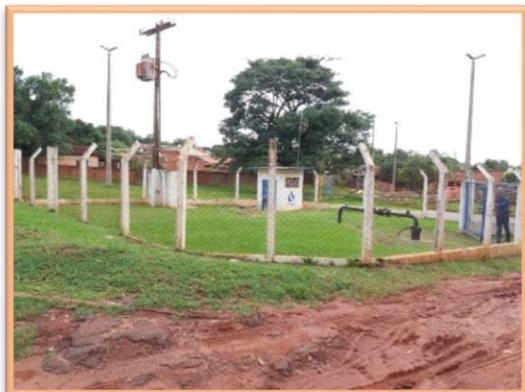
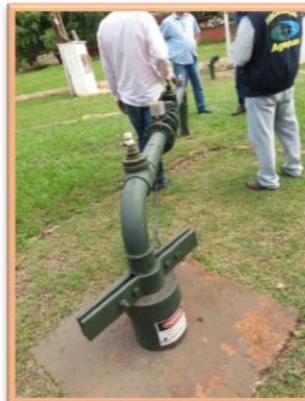
Vista geral do NVA-011

CAPTAÇÃO SUBTERRÂNEA
ID Unidade: NVA-011
Localização: Rua Odilon R. dos Santos, 71 – Rua Boiadeira
Vazão: 50,99m ³ /h
Outras Unidades na mesma Área: NVA-005 (desativado e lacrado)
Envia para: RAP-001
Constatações
A área está devidamente cercada.
Possui Macromedidor em operação.
Possui tubo de medição de nível e tomada de água para coleta para análises.
Não foram observados vazamentos aparentes.
Há, na área, o poço NVA-005 desativado e lacrado, porém, não visível.
Recomendações
Informar à Agepan a situação patrimonial do poço NVA-005, desativado e lacrado, e se já foi excluído da relação de bens ativos da concessão.

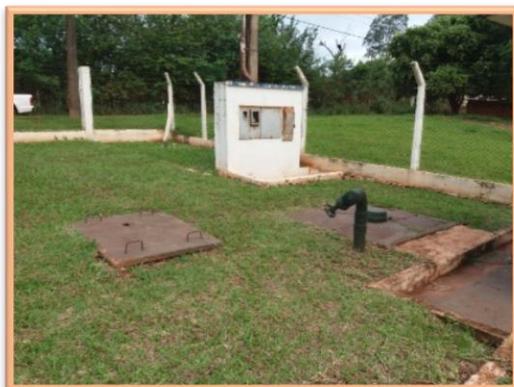
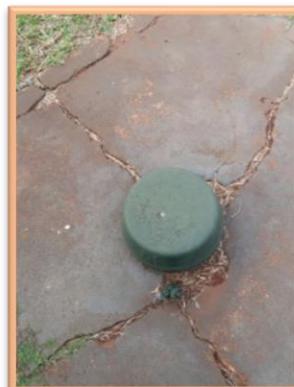
NVA-005 destivado e lacrado

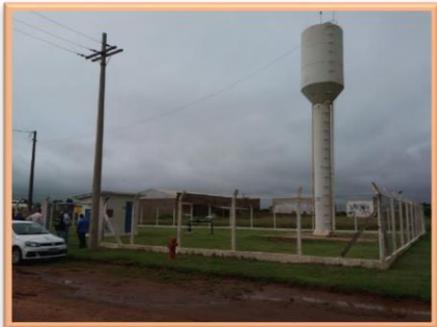
CAPTAÇÃO SUBTERRÂNEA
ID Unidade: NVA-014
Localização: Rua Três, 04 – Parque Industrial
Vazão: 6,66m ³ /h
Outras Unidades na mesma Área: REL-002
Envia para: sistema isolado Industrial, via REL-002 (40m ³).
Constatações
A área está devidamente cercada.
Possui Macromedidor em operação.
Possui tubo de medição de nível e tomada de água para coleta para análises.
Não foram observados vazamentos aparentes.
A desinfecção é feita no local com hipoclorito de cálcio.
O poço e o reservatório elevado abastecem a área industrial da cidade.
Recomendações
Nihil.
Registro Fotográfico:

<p>Vista geral do NVA-014 e REL-002</p> <p>NVA-014</p>

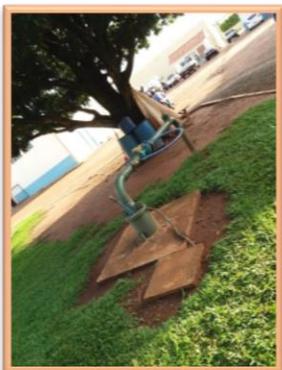
<p>NVA-015</p>

CAPTAÇÃO SUBTERRÂNEA
ID Unidade: NVA-015
Localização: Rua São José, 25 - Centro
Vazão: 64,60m ³ /h
Outras Unidades na mesma Área: SEDE/Almoxarifado/RAP-001/REL-001/UTA-001/EAT-001 a 003.
Envia para: RAP-001
Constatações
Possui Macromedidor em operação.
Possui tubo de medição de nível e tomada de água para coleta para análises.
Não foram observados vazamentos aparentes.
No pátio da SEDE há o poço NVA-001 destivado e lacrado.

Recomendações	
Informar à Agepan a situação patrimonial do poço NVA-001, desativado e lacrado, e se já foi excluído da relação de bens ativos da concessão.	
Registro Fotográfico:

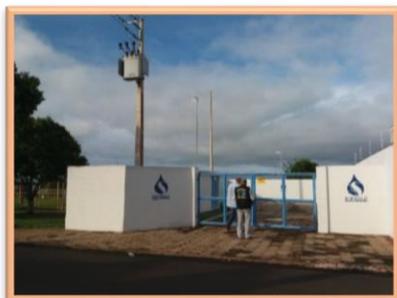
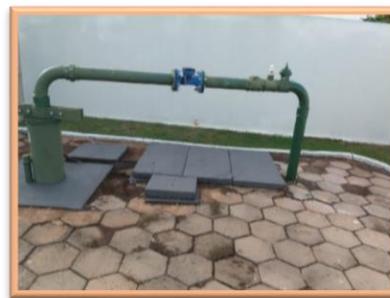
Vista geral do NVA-016

CAPTAÇÃO SUBTERRÂNEA
ID Unidade: NVA-016
Localização: Rua Maria do Amaral Camargo
Vazão: 65,70m ³ /h
Outras Unidades na mesma Área:
Envia para: RAP-001
Constatações
A área está devidamente cercada.
Possui Macromedidor em operação.
Possui tubo de medição de nível e tomada de água para coleta para análises.
Não foram observados vazamentos aparentes.
Recomendações
Nihil.

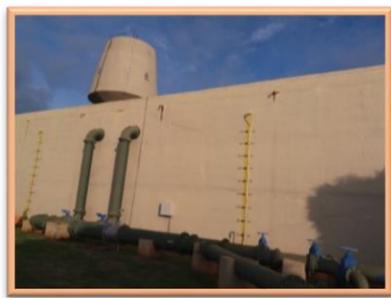
RAP-001	EAT-001

RESERVATÓRIO DE ÁGUA TRATADA	
ID Unidade: RAP-001	
Localização: Rua São José, 25 - Centro	
Outras Unidades na mesma Área: SEDE/Almoxarifado/NVA-015/REL-001/UTA-001/EAT-001 a 003	
Envia para: REL-001, via EAT-001.	Material: Concreto Armado
Formato: Cilíndrico	Volume: 3.500m ³
EAT: EAT-002 – recalca água tratada do REL-001 para a rede de distribuição.	
Constatações	
O reservatório possui tampas de inspeção; escada de acesso e régua de nível.	
O reservatório é dividido em dois módulos de volumes iguais, para facilitar manutenção se mafetar o abastecimento.	
O reservatório é alimentado pelos poços NVA-008/009/010/012/013/015 e 016.	
A EAT-001 recalca a água tratada do RAP-001 para o REL-001.	
As EAT-002 e EAT-003 recalcam água para os REL-003 e REL-004.	
O tratamento é feito no local e abrange cloração (cloro gasoso), fluoretação e polifosfatação, e é injetado no barrilete.	
Recomendações	
Nihil.	
Registro Fotográfico:

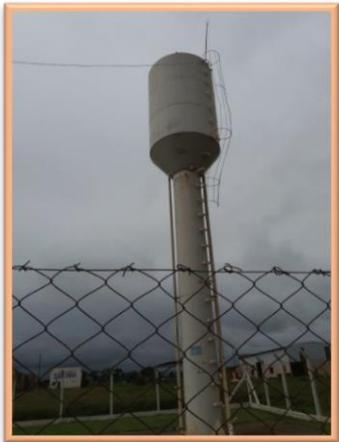
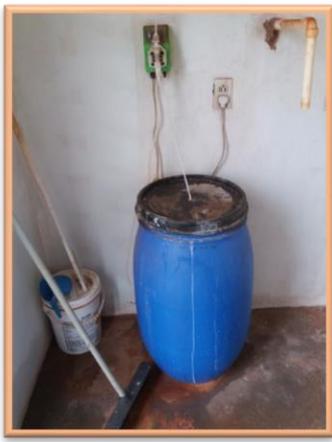
RESERVATÓRIO DE ÁGUA TRATADA	
ID Unidade: REL-002	
Localização: Rua Três, 04	
Outras Unidades na mesma Área: NVA-014	
Envia para: Rede de distribuição	Material: Metálico
Formato: Cilíndrico	Volume: 50m ³
Constatações	
O reservatório possui tampas de inspeção e escada de acesso com guarda corpo.	
A descida do aterramento do para-raios é colada à escada de acesso.	
Recomendações	
Providenciar a instalação da descida do aterramento do para-raios para o lado oposto da escada de acesso.	
Registro Fotográfico:

REL-002	Desinfecção com hipoclorito de cálcio

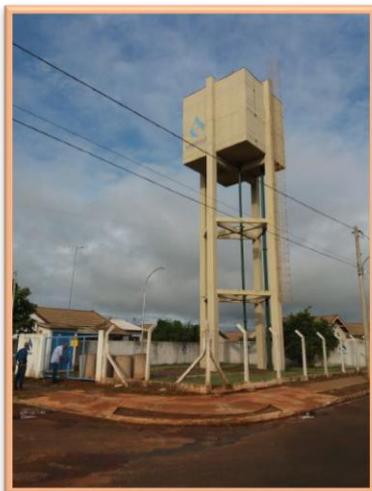
RESERVATÓRIO DE ÁGUA TRATADA	
ID Unidade: REL-003	
Localização: Rua Hildebrando Neno, s/n – Bairro Celina Gonçalves	
Outras Unidades na mesma Área:	
Envia para: Rede de distribuição	Material: Concreto
Formato: Cúbico	Volume: 150m ³
Constatações	
O reservatório possui tampas de inspeção e escada de acesso com guarda corpo.	
O reservatório funciona como sobra.	
Recomendações	
Nihil.

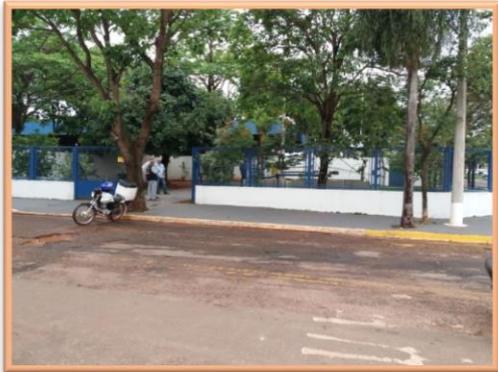
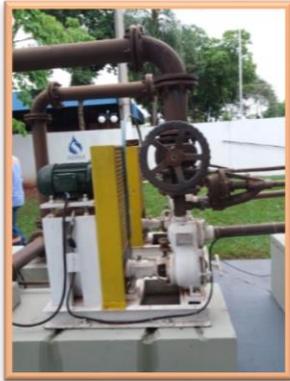
Vista geral da EEEB-001	EEEE-001

Constatações	
A área está cercada e devidamente urbanizada, e com proteção arbórea.	
Não possui gerador de emergência.	
Recomendações	
Nihil.	
Registro Fotográfico:

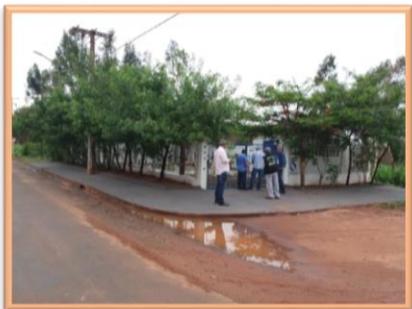
Vista geral da EEEB-002	EEEE-002

ESTAÇÃO ELEVATÓRIA DE ESGOTO	
ID Unidade: EEB-002	
Localização: Rua André Loyer, s/n, esq. c/ Rua José Heitor de Almeida Camargo	
Tipo: Re-auto escorvante	
Outras Unidades na mesma Área:	
Constatações	
A área está cercada e devidamente urbanizada, e com proteção arbórea.	
Possui gerador de emergência. Foi feita uma partida, com sucesso, no momento da fiscalização.	
Recomendações	
Nihil.	
Registro Fotográfico:

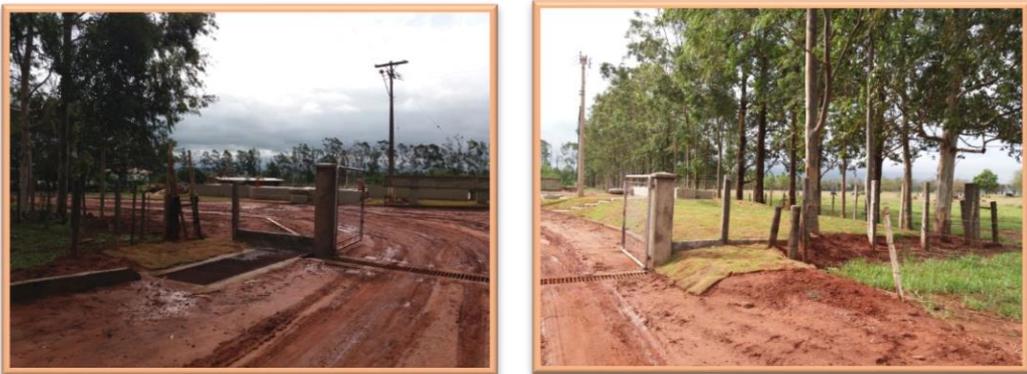
Vista da entrada da ETE-001

ESTAÇÃO DE TRATAMENTO DE ESGOTO	
ID Unidade: ETE – 001	
Localização: Rua Antonio Duarte, s/n, esq. c/ Rua Espírito Santo	
Outras Unidades na mesma Área:	
Vazão de Tratamento: 10L/s	Material: Concreto Armado
Tipo de Tratamento: Reator RALF	
Constatações	
A área está cercada.	
Possui cortina arbórea.	
A medição da vazão é feita com régua.	
Possui queimador de gases tipo <i>flair</i> , em funcionamento.	
Possui tratamento preliminar com gradeamento e desarenador.	
Possui os equipamentos de controle de parâmetros do processo (pH, temperatura e SST).	
Possui caixa de areia e leitos de secagem do lodo.	
Recebe esgoto bruto de autofossas, também.	
O corpo receptor é o Córrego Baile a 1.800m do local.	
Há um RALF, tipo UASB, com capacidade de processar 40L/s, em fase final de obra, com inauguração prevista para este mês (11/2017), ainda.	
Há tubulação para fazer 700m de rede coletora nova, na Rua 7 de Setembro, no Centro, entre JK e Av. Eurico, para atender 70 usuários.

Recomendações	
Melhoria no controle de segurança.	
Instalação de placa com identificação da unidade, bem, como informações e telefones de contato do prestador.	
Registro Fotográfico:

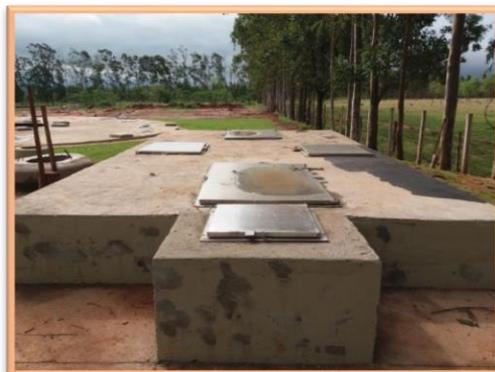
Novo tratamento preliminar, em construção

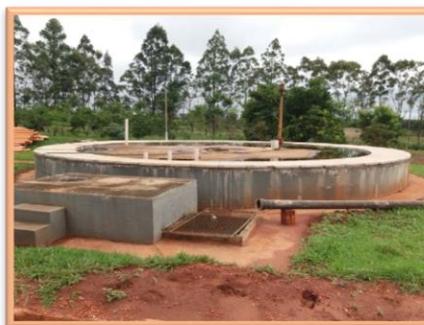
Novo RALF, em testes

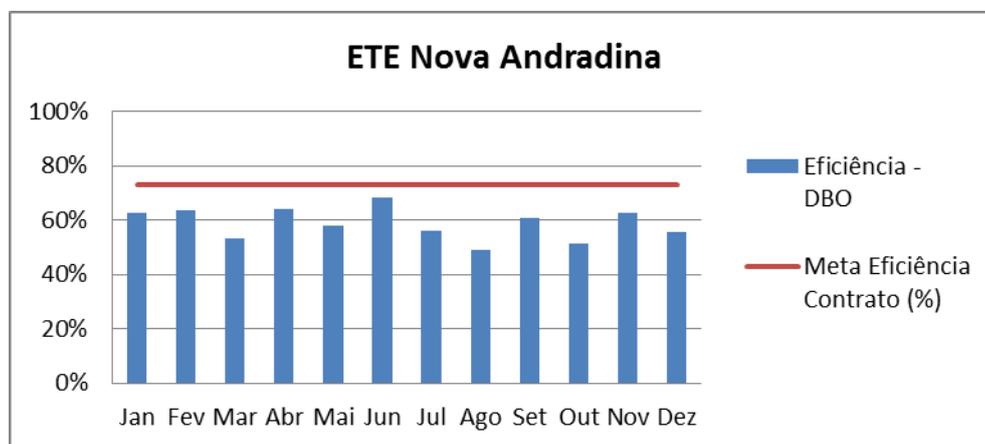
Abaixo são apresentados os gráficos de eficiência do tratamento da estação de acordo com os laudos fornecidos pelo prestador para o ano de 2016.

Necessário verificar as rotinas operacionais da estação para buscar melhoria da eficiência do tratamento.
