RELATÓRIO DE FISCALIZAÇÃO PROGRAMADA RFP/DSB/CATESA/033/2017

Fiscalização Programada no Sistema de Abastecimento de Água e
Esgotamento Sanitário

Município de Corumbá

Agosto/2017

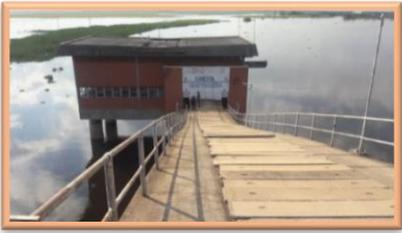
Estção de captação EAB-001

Tamponamento de proteção das adutoras

Recomendações	
Recuperar o tamponamento sobre as adutoras ao longo da ponte de acesso à captação de água bruta.	
Registro Fotográfico

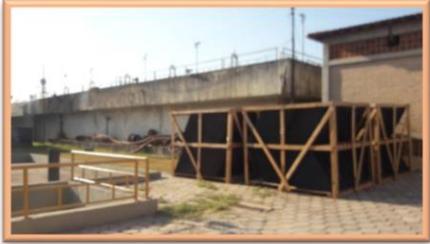
<p>Calha de água de lavagem dos filtros</p>

Recuperação da pintura de proteção interna da estação de tratamento e de corrosão em tubulações e equipamentos.	
Reparos nos pontos de vazamentos da estação de tratamento.	
Registro Fotográfico:

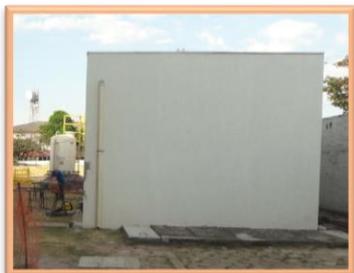
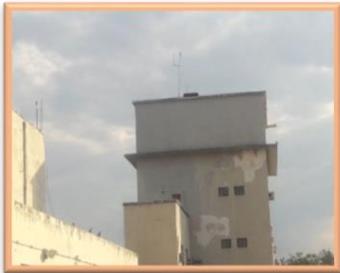
RSE-001	REL-001

Constatações	
A área está devidamente cercada.	
O reservatório possui duas células. Uma alimenta o REL-001, via EAT-003 e a outra alimenta rede de distribuição, por gravidade.	
Recomendações	
Recuperar a pintura do REL-001.	
Registro Fotográfico:

Quanto aos reservatórios de água do município de Corumbá, é recomendada a manutenção da pintura dos mesmos visto que alguns apresentam esta necessidade. Importante ressaltar que a pintura não apresenta somente finalidades estéticas. No caso dos reservatório metálicos oferece proteção para possíveis problemas de corrosão e para os reservatórios de fibra serve como proteção ao exposição ao raios ultravioletas que por si acabam por ressecar a estrutura, que ao longo do tempo pode apresentar problemas. Ações estas que prolongam a vida útil da operação do sistema.

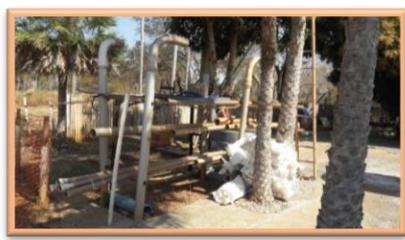
<p>Tubos ao tempo</p>

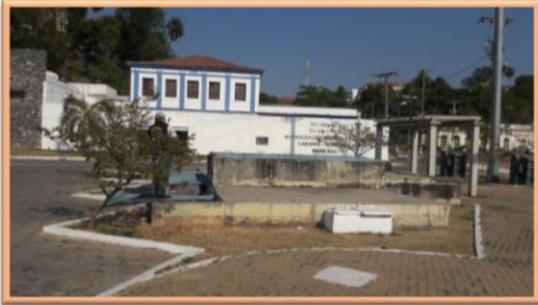
Vista da entrada da EEEB-001	Entrada da EEEB-001

ESTAÇÃO ELEVATÓRIA DE ESGOTO	
ID Unidade:	EEEEB-001 - Cavassa
Localização:	Rua Mariano Cavassa, s/n (antiga Rua Beira Rio)
Tipo:	Submersível
Outras Unidades na mesma Área:	
Constatações	
É a maior e mais antiga de todas as 13 EEEB, de Corumbá, e fica abaixo do nível da rua.	
Possui conjunto moto bomba reserva e gerador de emergência.	
Não foram localizados vazamentos aparentes.

Recomendações	
Providenciar mecanismos de segurança do local, visto que há fácil acesso.	
Registro Fotográfico:

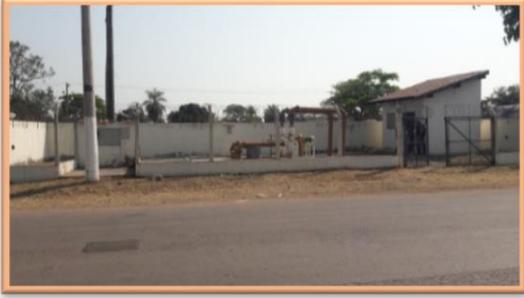
Vista da EEEB-002	EEEB-002

ESTAÇÃO ELEVATÓRIA DE ESGOTO
ID Unidade: EEEB-002 – Maria Leite
Localização: Av. Romeu Albazene, s/n
Tipo: Re-Autoescorvante
Outras Unidades na mesma Área:
Constatações
A área está devidamente cercada.
Possui conjunto reserva.
Possui gradeamento na entrada da elevatória.
Manda esgoto bruto para a EEB-005 - General Dutra.
Não foram localizados vazamentos aparentes.
Possui gerador de energia.

Recomendações	
Providenciar mecanismos de segurança do local, visto que há fácil acesso.	
Registro Fotográfico:

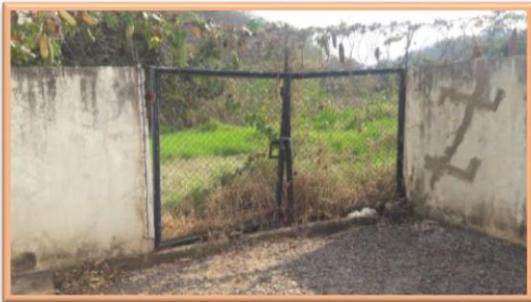
Portão dos fundos danificado

ESTAÇÃO ELEVATÓRIA DE ESGOTO
ID Unidade: EEEB-003 - Ceará
Localização: Rua 21 de Setembro, s/n – esq. c/ Rua Ceará
Tipo: Re-Autoescorvante
Outras Unidades na mesma Área:
Constatações
A área está devidamente cercada, porém, carece de manutenção e pintura e conserto do portão dos fundos.
Possui conjunto moto bomba reserva.
Possui gradeamento na entrada da elevatória.
Recebe esgoto por gravidade e bombeia para a EEEB-006 - Ciriaco de Toledo.
Não possui identificação da unidade operacional da unidade.
Os vizinhos reclamam de mau cheiro.
Possui gerador de emergência.
Recomendações
Providenciar mecanismos de segurança do local, visto que há fácil acesso.
Melhorar a vedação dos tamponamentos para evitar exalação de mau cheiro.
Pintar o muro e consertar o portão dos fundos.

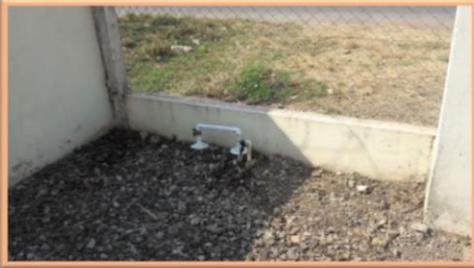
<p>Não há medição de consumo próprio</p>

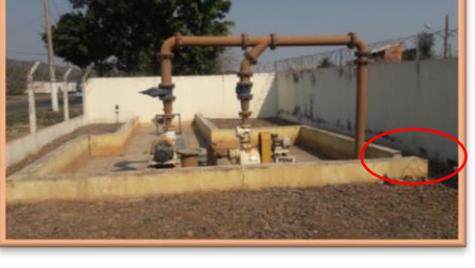
<p>Rasgos na mureta de contenção e no muro para extravazar água da chuva</p>

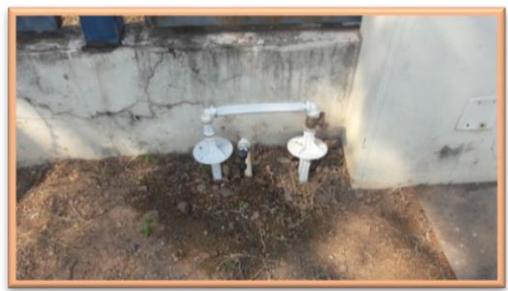
Gerador de emergência	Não há medição de consumo próprio

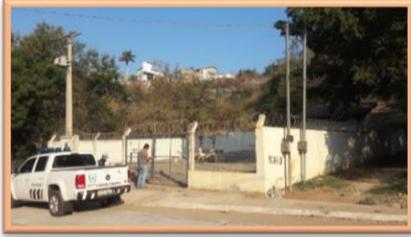
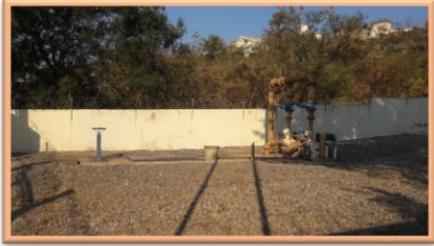
Vista da EEEB-010	EEEB-010

ESTAÇÃO ELEVATÓRIA DE ESGOTO	
ID Unidade:	EEE-010 - Areieiro
Localização:	Rua Mato Grosso, s/n – Bairro Beira Rio
Tipo:	Re-Autoescorvante
Outras Unidades na mesma Área:	
Constatações	
A área está devidamente cercada e urbanizada, porém, não possui identificação operacional e de propriedade, bem como não está pintada nas cores oficiais da prestadora.	
Possui conjunto moto bomba reserva e recalca esgoto para a EEEB-001.	
Não foram localizados vazamentos aparentes.	
Possui gerador de emergência.

Recomendações	
Providenciar mecanismos de segurança do local, visto que há fácil acesso.	
Providenciar identificação operacional e de propriedade, bem como pintar nas cores oficiais da prestadora.	
Registro Fotográfico:

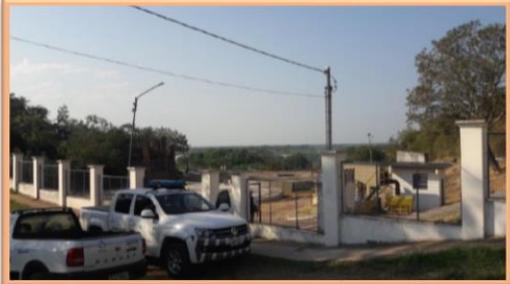
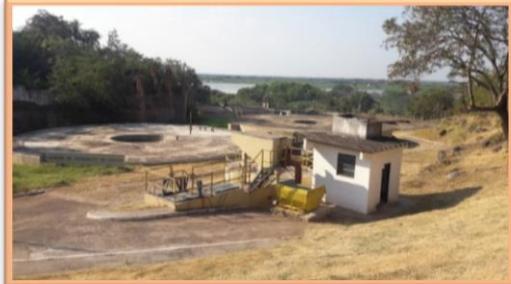
Entrada da ETE-001	Vista geral da ETE-001

Constatações	
A área está cercada e não possui cortina arbórea interna, apenas a mata natural na parte externa da propriedade.	
A medição da vazão está sendo feita com régua, já há dois anos, devido a problemas no medidor ultrassônico Siemens, que foi enviado ao fabricante para conserto.	
Possui dois queimadores de gases tipo <i>flair</i> , apenas um em funcionamento; o outro está inoperante já há 20 (vinte) dias.	
Possui tratamento preliminar com gradeamento e desarenador.	
Possui os equipamentos de controle de parâmetros do processo (pH, temperatura e SST).	
Possui 10 leitos de secagem do lodo, mas, só utiliza dois (pouco lodo).	
O efluente é lançado no Rio Paraguai, a 100m do local; e o lodo é jogado no lixão da cidade.	
Recomendações	
Instalação de placa com identificação da unidade, bem, como informações e telefones de contato do prestador.	
Colocar em funcionamento, urgentemente, o queimador inoperante.

Providenciar a limpeza do pátio interno (vegetação alta).	
Disponibilizar o diagrama unifilar do quadro de comando.	
Registro Fotográfico:
