## **RELATÓRIO DE FISCALIZAÇÃO PROGRAMADA RFP/DSB/CATESA/001/2021**

**Fiscalização Programada no Sistema de Abastecimento de Água e  
Esgotamento Sanitário  
Município de Eldorado**

**Campo Grande – MS**

**Agosto/2021**

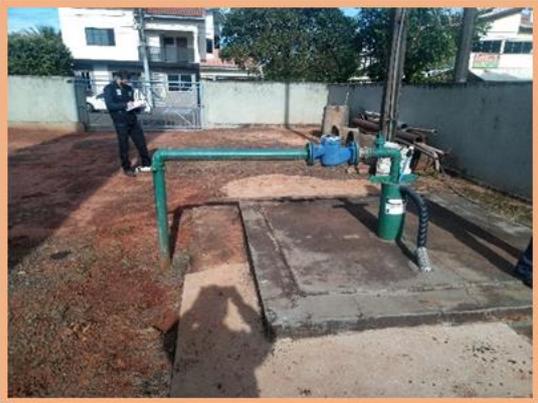
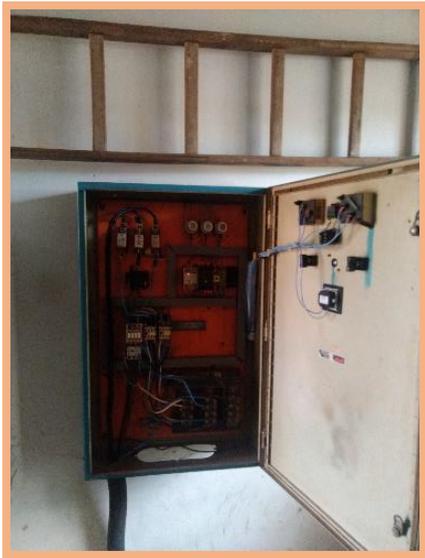
<p>ELD 001</p>

<b>CAPTAÇÃO SUBTERRÂNEA</b>	
<b>ID Unidade:</b> ELD-001	
<b>Localização:</b> Rua Iguatemi, 1038	
<b>Vazão:</b> 16,80 m <sup>3</sup> /h	
<b>Outras Unidades na mesma Área:</b> Atendimento, RAP 001 e REL 001	
<b>Envia para:</b> CXR-001	
<b>Constatações</b>	
<b>C1.</b> A área está devidamente cercada	
<b>C2.</b> Possui Macromedidor em operação	
<b>C3.</b> Possui tomada de água para coleta para análises	
<b>C4.</b> Não foram observados vazamentos aparentes	
<b>C5.</b> Laje de proteção danificada com rachaduras	
<b>C6.</b> Não possui diagrama unifilar junto ao painel elétrico	
<b>Recomendações</b>	
<b>R1.</b> Reformar laje de proteção	
<b>R2.</b> Disponibilizar diagrama unifilar junto ao painel elétrico	
<b>Registro Fotográfico:</b>

<p>Painel Elétrico do ELD-001</p>

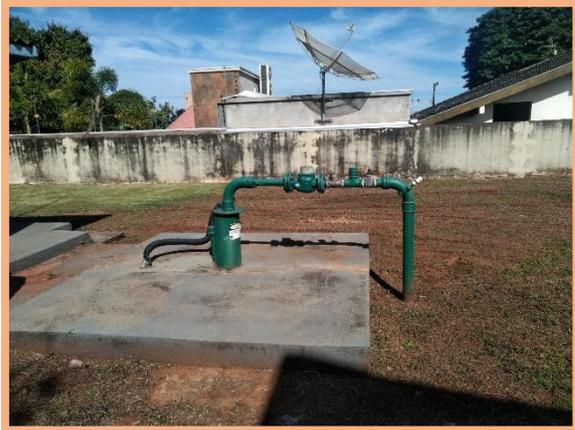
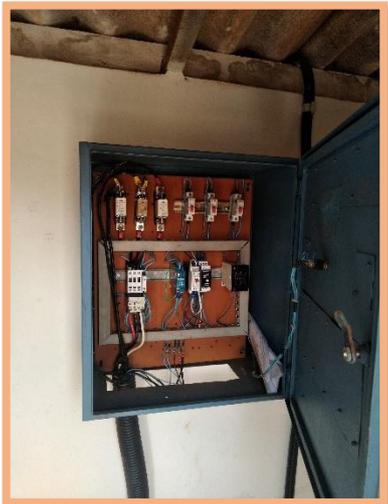
CAPTAÇÃO SUBTERRÂNEA	
<b>ID Unidade:</b> ELD-003	
<b>Localização:</b> Rua Benedito da Silva, 1235	
<b>Vazão:</b> 9 m <sup>3</sup> /h	
<b>Outras Unidades na mesma Área:</b>	
<b>Envia para:</b> CXR-001	
Constatações	
<b>C1.</b> A área está devidamente cercada	
<b>C2.</b> Não foi identificado ponto de iluminação para trabalhos noturnos	
<b>C3.</b> Possui Macromedidor em operação	
<b>C4.</b> Possui tomada de água para coleta para análises	
<b>C5.</b> Não foram observados vazamentos aparentes	
<b>C6.</b> Possui laje de proteção	
<b>C7.</b> Possui diagrama unifilar junto o painel elétrico	
Recomendações	
<b>R1.</b> Prever ponto de iluminação para trabalhos noturno	
Registro Fotográfico:

ELD 003	Painel Elétrico do ELD-003

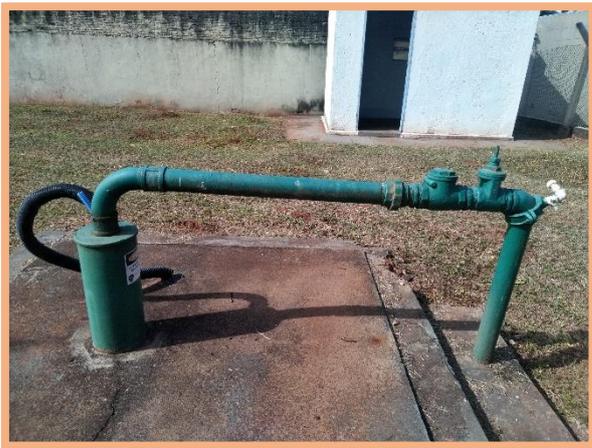
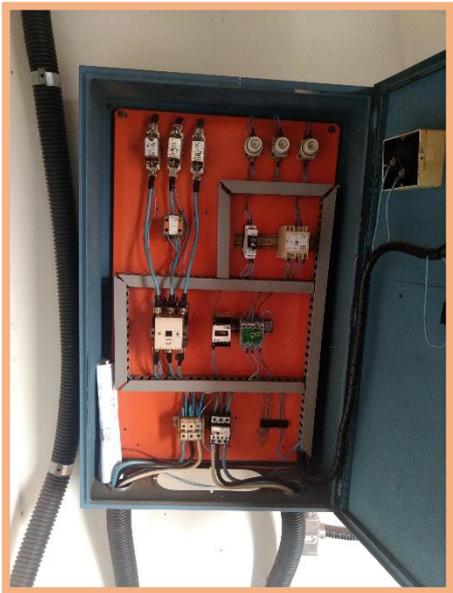
<p>ELD 005</p>

<b>CAPTAÇÃO SUBTERRÂNEA</b>	
<b>ID Unidade:</b> ELD-005	
<b>Localização:</b> Rua Iguatemi, 1420	
<b>Vazão:</b> 16 m <sup>3</sup> /h	
<b>Outras Unidades na mesma Área:</b>	
<b>Envia para:</b> CXR-001	
<b>Constatações</b>	
<b>C1.</b> A área está devidamente cercada	
<b>C2.</b> A identificação do poço não está no local e sim no centro de reservação	
<b>C3.</b> Não possui macromedidor no cavalete do poço, o macromedidor está instalado no centro de reservação	
<b>C4.</b> Possui tomada de água para coleta para análises	
<b>C5.</b> Não foram observados vazamentos aparentes	
<b>C6.</b> A laje de proteção apresenta rachaduras	
<b>C7.</b> Possui diagrama unifilar junto o painel elétrico	
<b>Recomendações</b>	
<b>R1.</b> Instalar placa de identificação na área do poço	
<b>R2.</b> Instalar macromedidor no cavalete do poço	
<b>R3.</b> Reformar laje de proteção	
<b>Registro Fotográfico:</b>

<p>Painel Elétrico do ELD-005</p>

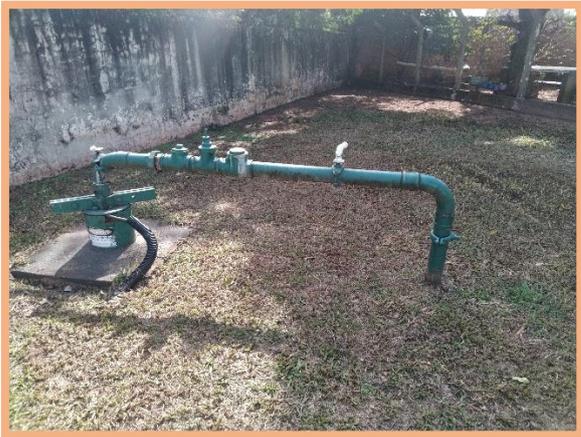
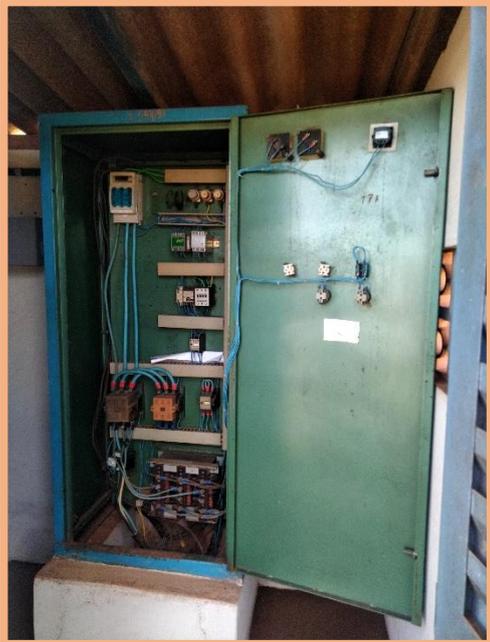
<b>CAPTAÇÃO SUBTERRÂNEA</b>	
<b>ID Unidade:</b> ELD-007	
<b>Localização:</b> Rua Capitão Nicolau Ritter, 60	
<b>Vazão:</b> 25 m <sup>3</sup> /h	
<b>Outras Unidades na mesma Área:</b>	
<b>Envia para:</b> CXR-001	
<b>Constatações</b>	
<b>C1.</b> A área está devidamente cercada	
<b>C2.</b> Não possui macromedidor no cavalete do poço, o macromedidor está instalado no centro de reservação	
<b>C3.</b> Possui tomada de água para coleta para análises	
<b>C4.</b> Não foram observados vazamentos aparentes	
<b>C5.</b> Possui laje de proteção	
<b>C6.</b> Possui diagrama unifilar junto o painel elétrico	
<b>Recomendações</b>	
<b>R1.</b> Instalar macromedidor no cavalete do poço	
<b>Registro Fotográfico:</b>

ELD 007	Painel Elétrico do ELD-007

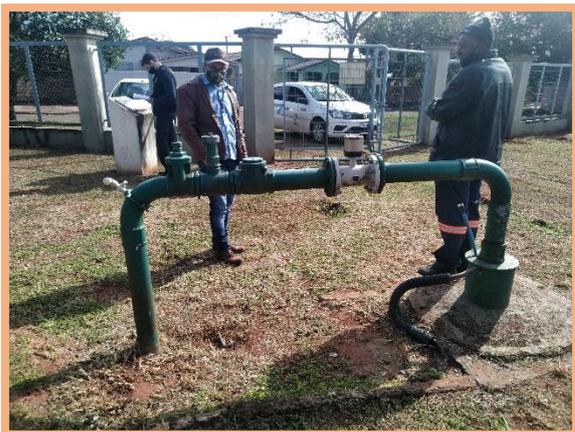
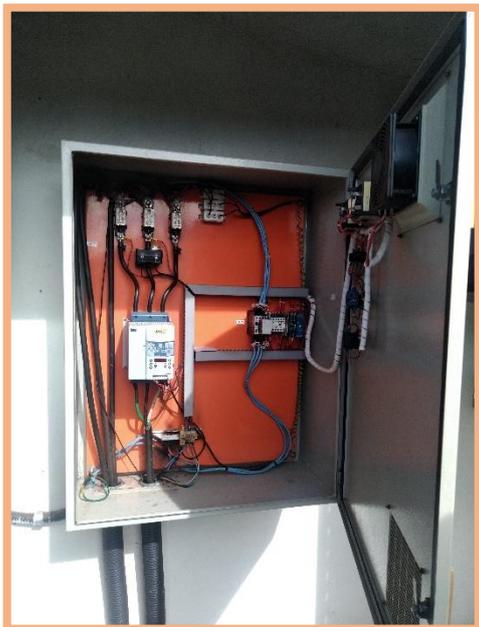
<p>ELD 008</p>

<b>CAPTAÇÃO SUBTERRÂNEA</b>	
<b>ID Unidade:</b> ELD-008	
<b>Localização:</b> Rua Antonio Corricini, 25 - Cohab	
<b>Vazão:</b> 52,80 m <sup>3</sup> /h	
<b>Outras Unidades na mesma Área:</b>	
<b>Envia para:</b> CXR-001	
<b>Constatações</b>	
<b>C1.</b> A área está devidamente cercada	
<b>C2.</b> Possui Macromedidor em operação	
<b>C3.</b> Possui tomada de água para coleta para análises	
<b>C4.</b> Não foram observados vazamentos aparentes	
<b>C5.</b> Possui laje de proteção	
<b>C6.</b> Não possui diagrama unifilar junto o painel elétrico	
<b>Recomendações</b>	
<b>R1.</b> Disponibilizar diagrama unifilar junto ao painel elétrico	
<b>Registro Fotográfico:</b>

<p>Painel Elétrico do ELD-008</p>

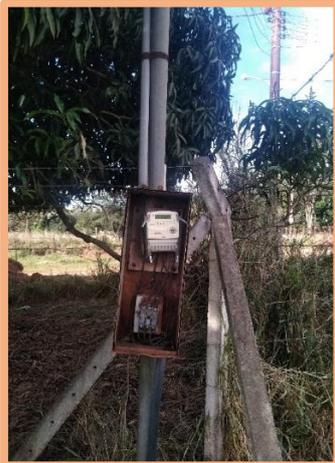
<b>CAPTAÇÃO SUBTERRÂNEA</b>	
<b>ID Unidade:</b>	PMO-002
<b>Localização:</b>	Rua Suécia, 200 (Distrito de Morumbi)
<b>Vazão:</b>	15,84 m <sup>3</sup> /h
<b>Outras Unidades na mesma Área:</b>	
<b>Envia para:</b>	RAP-001
<b>Constatações</b>	
<b>C1.</b>	Área não está devidamente fechada
<b>C2.</b>	Não possui ponto de iluminação para trabalhos noturnos
<b>C3.</b>	Macromedidor com visor embaçado
<b>C4.</b>	Possui tomada de água para coleta para análises
<b>C5.</b>	Não foram observados vazamentos aparentes
<b>C6.</b>	Possui laje de proteção
<b>C7.</b>	Padrão de energia danificado sem tampa de proteção do disjuntor
<b>C8.</b>	Possui diagrama unifilar junto o painel elétrico
<b>Recomendações</b>	
<b>R1.</b>	Fazer ajustes no macromedidor para evitar o embaçamento do visor
<b>R2.</b>	Prever ponto de iluminação para trabalhos noturnos
<b>Determinações</b>	
<b>D.1</b>	Definir ações e apresentar cronograma físico-financeiro para sanar as constatações <b>C1 e C7</b>

<p>Padrão danificado</p>

D.1 Definir ações e apresentar cronograma físico-financeiro para sanar as constatações C1 e C7.

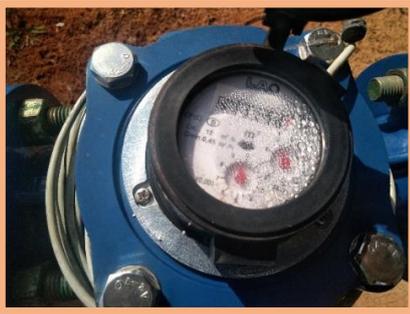
<p>Macromedidor com visor embaçado</p>

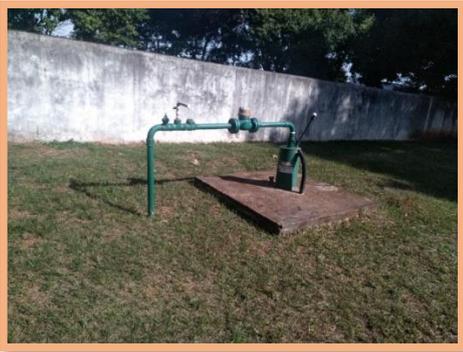
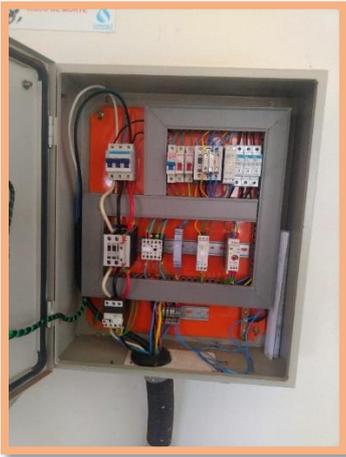
<p>PMO 003</p>

<b>CAPTAÇÃO SUBTERRÂNEA</b>	
<b>ID Unidade:</b> PMO-003	
<b>Localização:</b> Rua Peru, 1521 (Distrito de Morumbi)	
<b>Vazão:</b> 13,50 m <sup>3</sup> /h	
<b>Outras Unidades na mesma Área:</b> RAP 001 E REL 001	
<b>Envia para:</b> RAP-001	
<b>Constatações</b>	
<b>C1.</b> A área está devidamente cercada	
<b>C2.</b> Não foi identificado ponto de iluminação para trabalhos noturnos	
<b>C3.</b> Possui Macromedidor em operação	
<b>C4.</b> Possui tomada de água para coleta para análises	
<b>C5.</b> Existe vazamento no CAP do poço que foi desativado	
<b>C6.</b> Possui laje de proteção	
<b>C7.</b> Possui diagrama unifilar junto ao painel elétrico	
<b>Recomendações</b>	
<b>R1.</b> Instalar placa de identificação do poço	
<b>R2.</b> Prever ponto de iluminação para trabalhos noturnos	
<b>R3.</b> Fazer reparos para eliminar o vazamento pelo CAP do poço desativado	
<b>Registro Fotográfico:</b>

<p>Painel Elétrico do PMO-003</p>

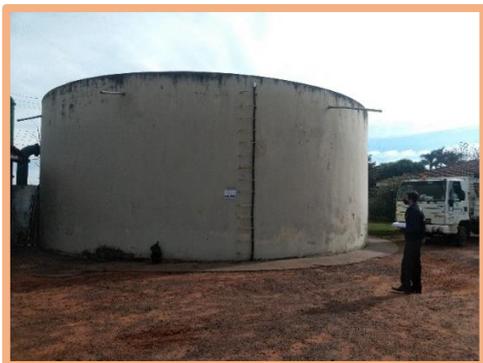
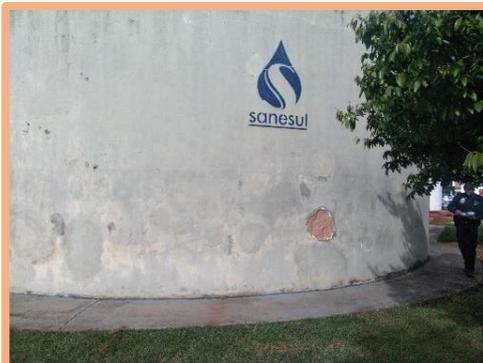
Reservatório Apoiado RAP-001	Reservatório Apoiado RAP-001

<b>RESERVATÓRIO DE ÁGUA TRATADA</b>	
<b>ID Unidade:</b> RAP-001	
<b>Localização:</b> Rua Venceslau Honório Silva, 405	
<b>Outras Unidades na mesma Área:</b> REL 001 e ELD 001	
<b>Envia para:</b> REL-001	<b>Material:</b> Concreto armado
<b>Formato:</b> Circular	<b>Volume:</b> 500m <sup>3</sup>
<b>Constatações</b>	
C1. A área está devidamente cercada	
C2. O reservatório apresenta danificações na pintura/reboco	
C3. Possui escadas de acesso porém sem guarda-corpo	
C4. O processo de desinfecção da água tratada é realizado com hipoclorito de cálcio	
C5. O reservatório possui tubo extravasor	
C6. Falta tela de proteção na tubulação de ventilação	
C7. O reservatório possui medidor de nível	
C8. Existe controle de nível por boia	
C9. Não possui sistema de fluoretação	
<b>Recomendações</b>	
R1. Realizar reparos na parte superficial do reservatório (pintura)	
R2. Colocar proteção no tubo de ventilação	
R3. Implantar sistema de fluoretação

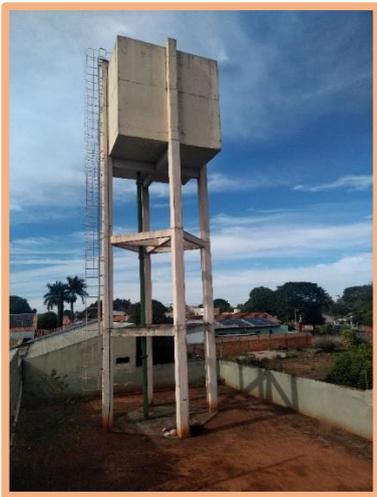
<p>Reservatório Elevado REL-001</p>

<b>RESERVATÓRIO DE ÁGUA TRATADA</b>	
<b>ID Unidade:</b> REL-001	
<b>Localização:</b> Rua Venceslau Honório Silva, 405	
<b>Outras Unidades na mesma Área:</b> RAP 001 e ELD 001	
<b>Envia para:</b> Rede de Abastecimento	<b>Material:</b> Concreto armado
<b>Formato:</b> Quadrado	<b>Volume:</b> 150m <sup>3</sup>
<b>Constatações</b>	
<b>C1.</b> A área está devidamente cercada	
<b>C2.</b> Possui escadas de acesso com guarda-corpo	
<b>C3.</b> O reservatório possui manômetro com vazamento aparente	
<b>C4.</b> O reservatório possui para-raio	
<b>Recomendações</b>	
<b>R1.</b> Renovar a pintura do reservatório	
<b>R2.</b> Eliminar vazamento no manômetro	
<b>Registro Fotográfico:</b>

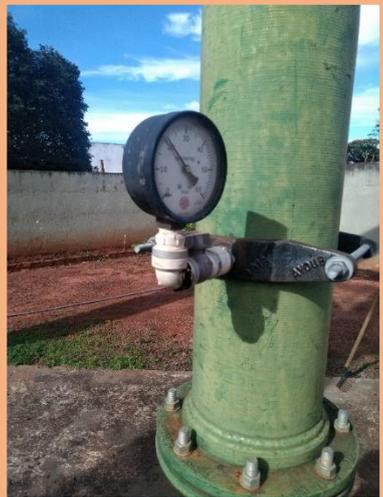
<p>Manômetro com vazamento</p>

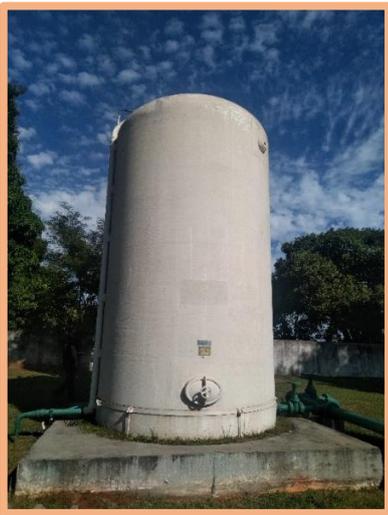
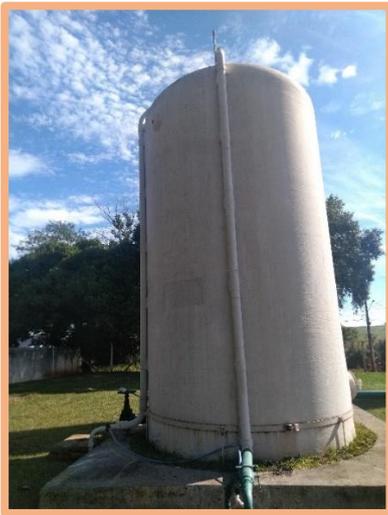
Reservatório Apoiado RAP-001	Reservatório Apoiado RAP-001

<b>RESERVATÓRIO DE ÁGUA TRATADA</b>	
<b>ID Unidade:</b> RAP-001	
<b>Localização:</b> Rua Peru, 1521 (Distrito de Morumbi)	
<b>Outras Unidades na mesma Área:</b> REL 001 e PMO 001	
<b>Envia para:</b> REL-001	<b>Material:</b> Concreto armado
<b>Formato:</b> Circular	<b>Volume:</b> 500m <sup>3</sup>
<b>Constatações</b>	
<b>C1.</b> A área está devidamente cercada	
<b>C2.</b> Não possui escadas de acesso com guarda-corpo	
<b>C3.</b> O processo de desinfecção da água tratada é realizado com hipoclorito de cálcio	
<b>C4.</b> O reservatório possui tubo extravasor	
<b>C5.</b> O reservatório não possui medidor de nível	
<b>C6.</b> Existe controle de nível por boia	
<b>C7.</b> Não possui sistema de fluoretação	
<b>Recomendações</b>	
<b>R1.</b> Verificar a possibilidade de adaptar uma escada com guarda-corpo	
<b>R2.</b> Instalar medidor de nível	
<b>R3.</b> Implantar sistema de fluoretação	
<b>Registro Fotográfico:</b>

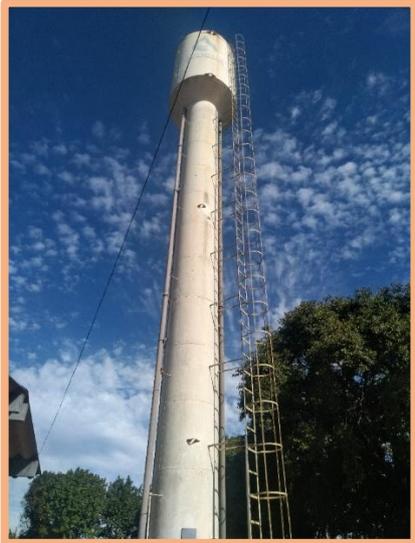
Reservatório Elevado REL-001

RESERVATÓRIO DE ÁGUA TRATADA	
<b>ID Unidade:</b> REL-001	
<b>Localização:</b> Rua Peru, 1521 (Distrito de Morumbi)	
<b>Outras Unidades na mesma Área:</b> RAP 001 e PMO 001	
<b>Envia para:</b> Rede de Abastecimento	<b>Material:</b> Metálico
<b>Formato:</b> Elevado circular	<b>Volume:</b> 20m <sup>3</sup>
Constatações	
<b>C1.</b> A área está devidamente cercada	
<b>C2.</b> Possui escada de acesso com guarda-corpo	
<b>C3.</b> Possui para-raio	
Registro Fotográfico:

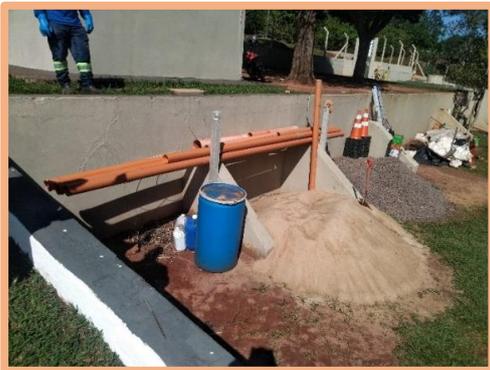
<b>C8.</b> Disposição inadequada de materiais e tubulações	
<b>Recomendações</b>	
<b>R1.</b> Providenciar local adequado/almojarifado para armazenamento de materiais e tubulações	
<b>Determinações</b>	
<b>D.1</b> Definir ações e apresentar cronograma físico-financeiro para sanar a constatação <b>C7</b>	
<b>Registro Fotográfico:</b>

<p>Material exposto</p>

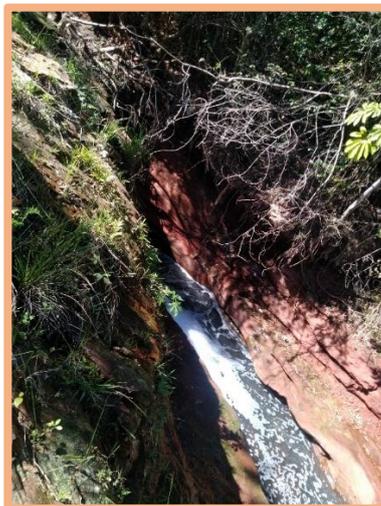
<b>ESTAÇÃO DE TRATAMENTO DE ESGOTO</b>	
<b>ID Unidade:</b> ETE-001	
<b>Localização:</b> R. Adolfo do Amaral, 1000	
<b>Outras Unidades na mesma Área:</b>	
<b>Vazão de Tratamento:</b> 10 L/s	<b>Material:</b> Concreto
<b>Tipo de Tratamento:</b> Reator UASB	
<b>Constatações</b>	
<b>C1.</b> A área está cercada	
<b>C2.</b> Possui tratamento preliminar com gradeamento e desarenador	
<b>C3.</b> Possui queimador de gases tipo <i>flair</i> em funcionamento	
<b>C4.</b> Os resíduos resultantes dos processos de tratamento são enviados para o aterro de Dourados	
<b>C5.</b> Possui leitos de secagem do lodo	
<b>C6.</b> Possui os equipamentos de controle de parâmetros do processo (pH, temperatura e SST)	
<b>C7.</b> Pelos resultados dos laudos da qualidade do efluente tratado apresentado, a eficiência do tratamento quanto à DBO está dentro do estabelecido pela legislação. Conforme os laudos da qualidade da água superficial do Córrego dos Ossos a jusante da ETE, os parâmetro de coliformes termotolerantes e fósforo estão em desacordo com a legislação

Formação de espuma no lançamento do efluente tratado

D.1 Definir ações e apresentar cronograma físico-financeiro para sanar a constatação C7.

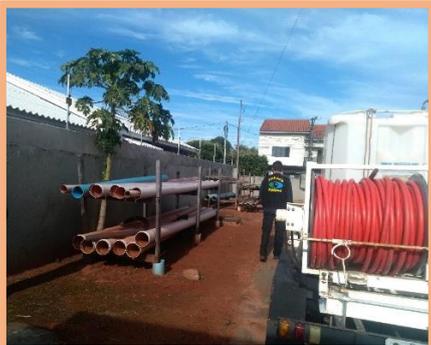
<b>ALMOXARIFADO</b>	
<b>ID Unidade:</b> Almoarifado	
<b>Localização:</b> Rua Venceslau Honório Silva, 405	
<b>Outras Unidades na mesma Área:</b> Atendimento, REL 001, RAP 001 e Poço ELD 001	
<b>Constatações</b>	
<b>C1.</b> Limpeza e organização do Local	
<b>C2.</b> Os controles de entrada e saída de materiais são feitos manualmente	
<b>C3.</b> Material para reposição asfáltica exposto ao tempo	
<b>C4.</b> Tubulações armazenadas ao tempo	
<b>C5.</b> Materiais armazenados em local inadequado	
<b>Recomendações</b>	
<b>R1.</b> Fazer cobertura ou ampliação do almoxarifado para armazenamento das tubulações e demais materiais que estão expostos	
<b>R2.</b> Os equipamentos e materiais devem ser acondicionados em locais fechados de acesso restrito	
<b>Registro Fotográfico:</b>

<p>Tubulação Exposta</p>
