RELATÓRIO DE FISCALIZAÇÃO PROGRAMADA RFP/DSB/CATESA/003/2021

**Fiscalização Programada no Sistema de Abastecimento de Água e
Esgotamento Sanitário
Município de Mundo Novo**

Agosto/2021

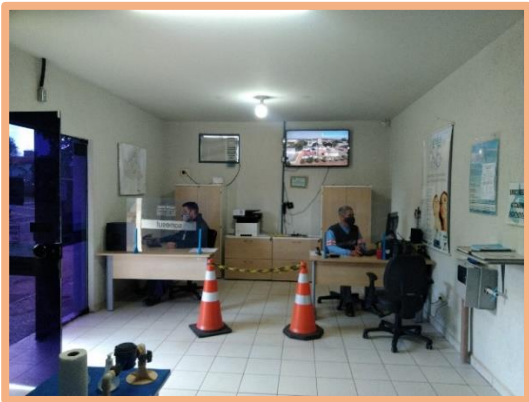
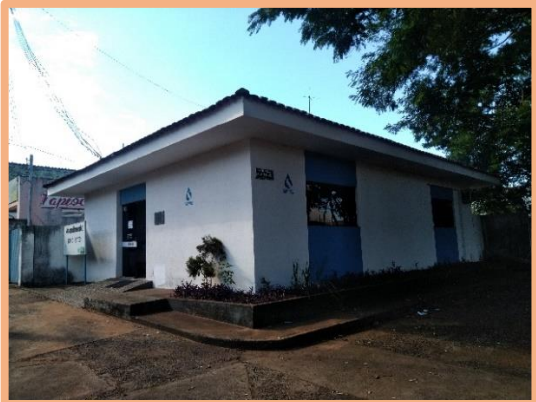
COMERCIAL - ATENDIMENTO AO CLIENTE	
ID Unidade: SEDE-Atendimento ao Cliente	
Localização: Rua Campo Grande, 1.096 - Centro	
Outras Unidades na mesma Área: SEDE	
Constatações	
C1. Boa Limpeza e Organização do local	
C2. Possui Livro de Reclamações/Sugestões	
C3. Possui o Código de Defesa do Consumidor em local visível e de fácil consulta	
C4. Número de atendentes é suficiente para o dia-a-dia da unidade.	
C5. Existem extintores de incêndio	
Registro Fotográfico:	
<div style="display: flex; justify-content: space-around;"> <div style="text-align: center;">

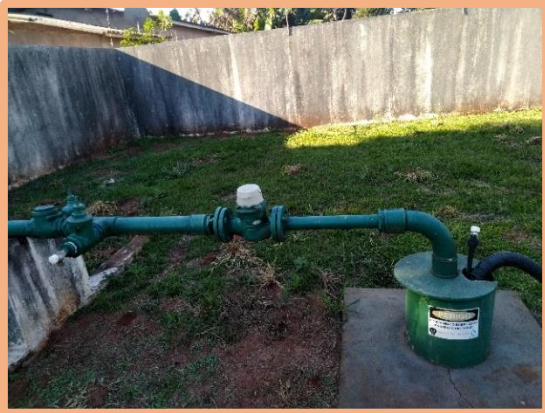
<p>MUN-002</p> </div> <div style="text-align: center;">

CAPTAÇÃO SUBTERRÂNEA
ID Unidade: MUN-002
Localização: Rua Afonso Pena, nº 96, Bairro Vila Nova
Vazão: 15,25 m³/h
Outras Unidades na mesma Área:
Envia para: RAP-001
Constatações
C1. A área está devidamente cercada
C2. Possui Macromedidor em operação
C3. Possui tomada de água para coleta para análises
C4. Não foram observados vazamentos aparentes
C5. A laje de proteção apresenta rachadura
C6. Não possui diagrama unifilar junto o painel elétrico
Recomendações
R1. Reformar laje de proteção
R2. Disponibilizar diagrama unifilar junto ao painel elétrico
Registro Fotográfico:
<div style="display: flex; justify-content: space-around;"> <div style="text-align: center;">

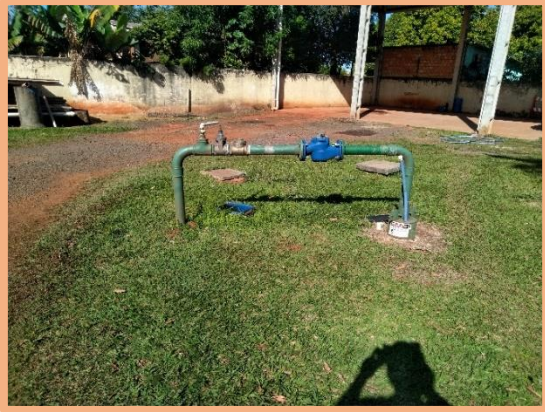
<p>MUN-004</p>

CAPTAÇÃO SUBTERRÂNEA	
ID Unidade: MUN-004	
Localização: Rua Joaquim Nabuco, nº 1353, Bairro Tapajós	
Vazão: 35,82 m ³ /h	
Outras Unidades na mesma Área:	
Envia para: RAP-001	
Constatações	
C1. A área está devidamente cercada	
C2. Possui Macromedidor em operação	
C3. Possui tomada de água para coleta para análises	
C4. Não foram observados vazamentos aparentes	
C5. A laje de proteção está afundada	
C6. Não possui diagrama unifilar junto o painel elétrico	
Recomendações	
R1. Promover o ajuste na laje de proteção prevendo a declividade adequada conforme as normas regulamentares	
R2. Disponibilizar diagrama unifilar junto ao painel elétrico	
Registro Fotográfico:

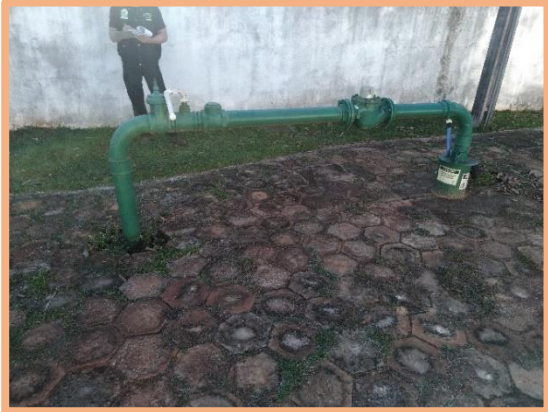
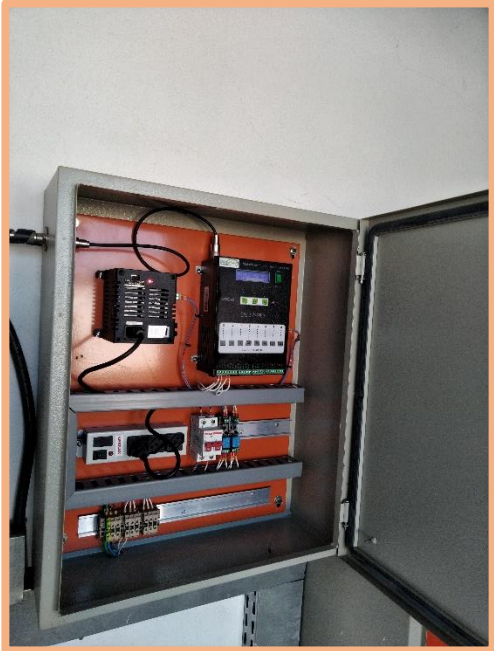
MUN-006	Painel Elétrico do MUN-006

CAPTAÇÃO SUBTERRÂNEA	
ID Unidade: MUN-006	
Localização: Travessia Luís Gomes de Almeida, s/nº, Lote nº 11, Quadra 329-A, Bairro Universitário	
Vazão: 27,11 m³/h	
Outras Unidades na mesma Área:	
Envia para: RAP-001	
Constatações	
C1. A área está devidamente cercada	
C2. Falta identificação de placa “Proibida a Entrada”	
C3. Possui Macromedidor em operação	
C4. Possui tomada de água para coleta para análises	
C5. Não foram observados vazamentos aparentes.	
C6. A laje de proteção sem declividade adequada	
C7. Não possui diagrama unifilar junto o painel elétrico	
Recomendações	
R1. Instalar placa de identificação “Proibida a Entrada”	
R2. Promover reforma na laje de proteção prevendo a declividade adequada conforme as normas regulamentares	
R3. Disponibilizar diagrama unifilar junto ao painel elétrico	
Registro Fotográfico:

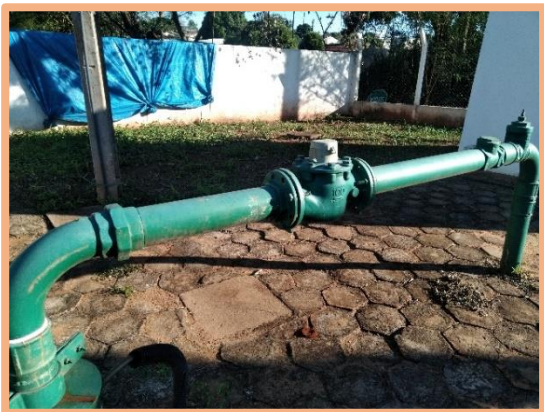
<p>MUN-007</p>

CAPTAÇÃO SUBTERRÂNEA	
ID Unidade: MUN-007	
Localização: Avenida Castro Alves, s/nº, Lote nº 1 – C, Quadra 86, Bairro Itaypu	
Vazão: 23,89 m³/h	
Outras Unidades na mesma Área:	
Envia para: RAP-001	
Constatações	
C1. A área está devidamente cercada	
C2. Possui Macromedidor em operação	
C3. Possui tomada de água para coleta para análises	
C4. Não foram observados vazamentos aparentes	
C5. A laje de proteção sem declividade adequada	
C6. Não possui diagrama unifilar junto o painel elétrico	
Recomendações	
R1. Promover reforma na laje de proteção prevendo a declividade adequada conforme as normas regulamentares	
R2. Disponibilizar diagrama unifilar junto ao painel elétrico	
Registro Fotográfico:

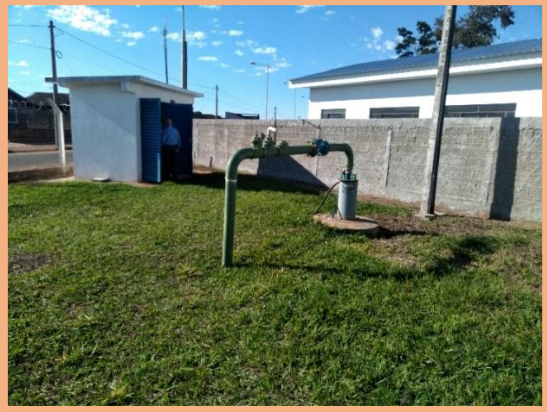
<p>MUN-008</p>

CAPTAÇÃO SUBTERRÂNEA	
ID Unidade: MUN-008	
Localização: Rua Benedita Tobar Castello, esquina com Rua Cândido Ferreira, Lote 01-A, Quadra 246, Bairro Universitário	
Vazão: 27,44 m³/h	
Outras Unidades na mesma Área:	
Envia para: RAP-001	
Constatações	
C1. A área está devidamente cercada	
C2. Falta placa de identificação do poço	
C3. Possui Macromedidor em operação	
C4. Possui tomada de água para coleta para análises	
C5. Não foram observados vazamentos aparentes	
C6. Possui laje de proteção	
C7. Possui diagrama unifilar junto o painel elétrico	
Recomendações	
R1. Instalar placa de identificação do poço	
Registro Fotográfico:

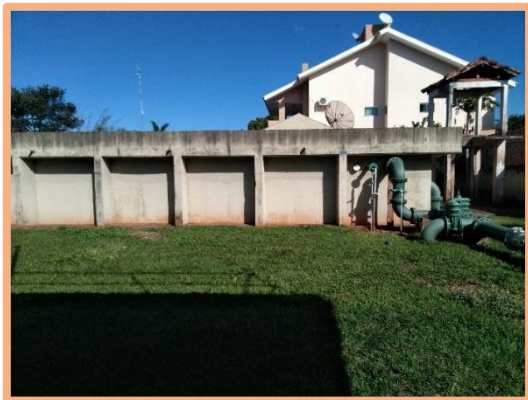
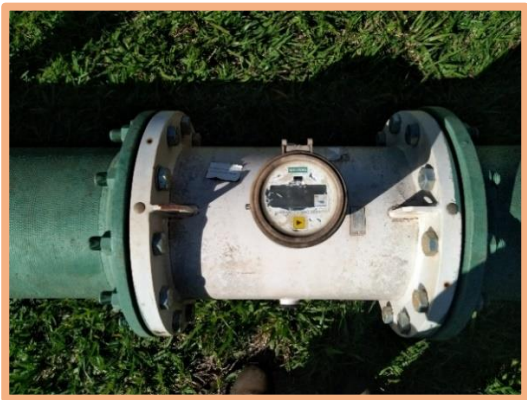
Reservatório Apoiado RAP-001	Macromedidor

RESERVATÓRIO DE ÁGUA TRATADA	
ID Unidade: RAP-001	
Localização: Rua Joaquim Nabuco nº. 1.353, Bairro Tapajós	
Outras Unidades na mesma Área:	
Envia para: Rede de Abastecimento e RAP-002	Material: Concreto armado
Formato: Retangular	Volume: 800m ³
Constatações	
C1. A área está devidamente cercada	
C2. Não possui escadas de acesso com guarda-corpo	
C3. O processo de desinfecção da água tratada é realizado com cloro gasoso	
C4. Possui fluoretação	
C5. Não possui medidor de nível	
C6. O reservatório apresenta danificações na pintura/reboco e calçada	
C7. Possui macromedidor na saída, porém não está funcionando	
Recomendações	
R1. Instalar/Adaptar escada com guarda-corpo	
R2. Instalar medidor de nível	
R3. Renovar a pintura do reservatório, bem como a reforma da calçada	
R4. Substituir macromedidor na saída do reservatório	
Registro Fotográfico:

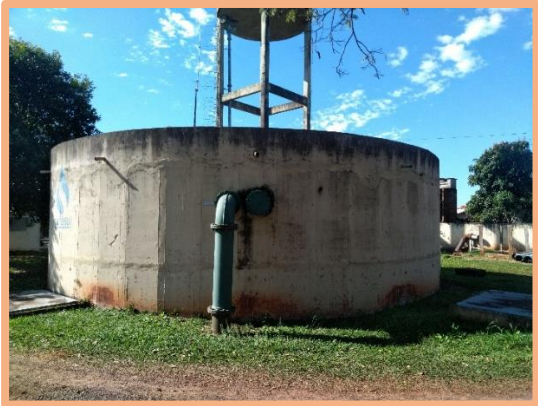
<p>Reservatório Apoiado RAP-002</p>	  <p>Reservatório Apoiado RAP-002</p>

RESERVATÓRIO DE ÁGUA TRATADA	
ID Unidade: RAP-002	
Localização: Rua Joaquim Nabuco nº. 1.353, Bairro Tapajós	
Outras Unidades na mesma Área:	
Envia para: Rede de Abastecimento	Material: Concreto armado
Formato: Circular	Volume: 300m ³
Constatações	
C1. A área está devidamente cercada	
C2. Possui tubo de extravasão	
C3. Não possui medidor de nível	
C4. O processo de desinfecção da água tratada é realizado com cloro gasoso	
C5. A pintura está danificada	
Recomendações	
R1. Intalar medidor de nível	
R2. Renovar a pintura do reservatório	
Registro Fotográfico:

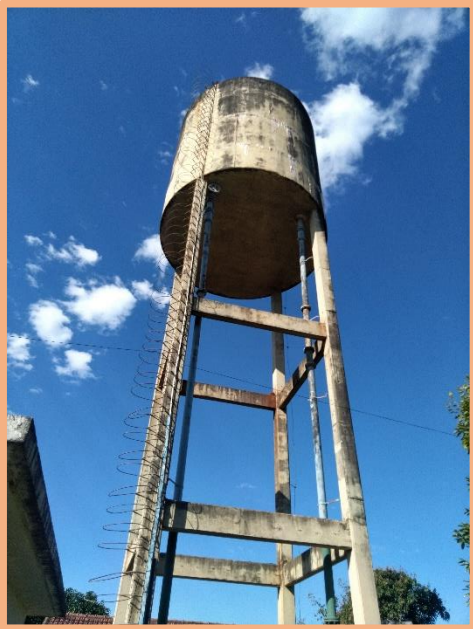
Reservatório Elevado REL-001

RESERVATÓRIO DE ÁGUA TRATADA	
ID Unidade: REL-001	
Localização: Rua Joaquim Nabuco nº. 1.353, Bairro Tapajós	
Outras Unidades na mesma Área:	
Envia para: Rede de Abastecimento	Material: Concreto Armado
Formato: Elevado circular	Volume: 150m ³
Constatações	
C1. A área está devidamente cercada	
C2. Escada de acesso sem condições de uso	
C3. Pintura danificada	
C4. Possui para-raio	
Recomendações	
R1. Renovar a pintura do reservatório	
Determinações	
D.1 Definir ações e apresentar cronograma físico-financeiro para sanar a constatação C2	
Registro Fotográfico:

D.1 Definir ações e apresentar cronograma físico-financeiro para sanar a constatação **C2**.

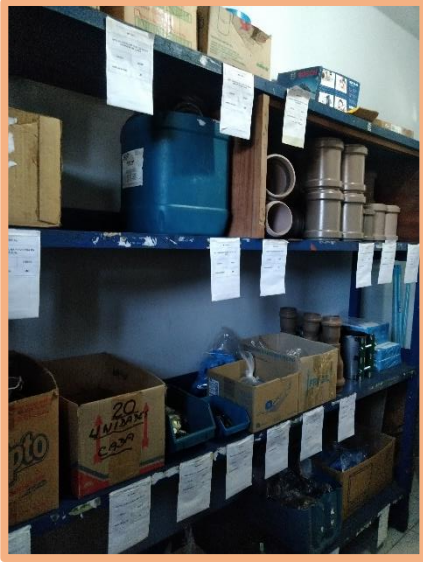
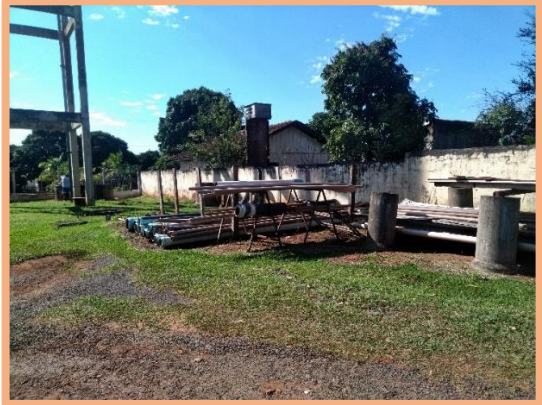
ALMOXARIFADO
ID Unidade:
Localização:
Outras Unidades na mesma Área:
Constatações
C1. Os controles de entrada e saída de materiais são feitos manualmente
C2. Material para reposição asfáltica exposto ao tempo
C3. Tubulações expostas ao tempo
Recomendações
R1. Fazer cobertura ou ampliação do almoxarifado para armazenamento das tubulações e demais materiais que estão expostos
R2. Os equipamentos e materiais devem ser acondicionados em locais fechados de acesso restrito
R3. Aproveitar ou demolir estrutura da ETA desativada
Registro Fotográfico:
<div style="display: flex; justify-content: space-around;"> <div style="text-align: center;">

<p>Armazenamento de materiais</p> </div> <div style="text-align: center;">

<p>Tubulações expostas</p> </div> </div>
