RELATÓRIO DE FISCALIZAÇÃO PROGRAMADA RFP/DSB/CATESA/005/2021

**Fiscalização Programada no Sistema de Abastecimento de Água e
Esgotamento Sanitário
Município de Paranhos**

Setembro/2021

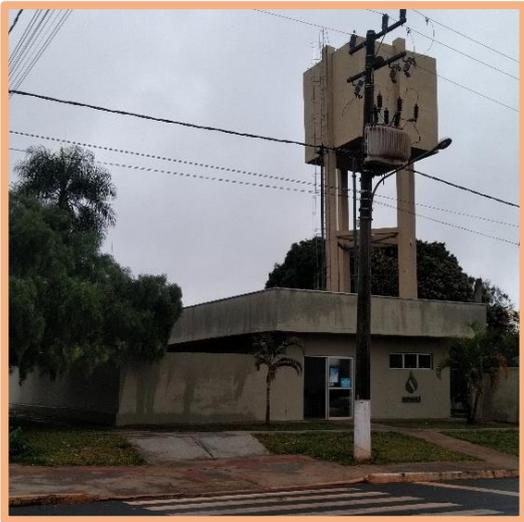
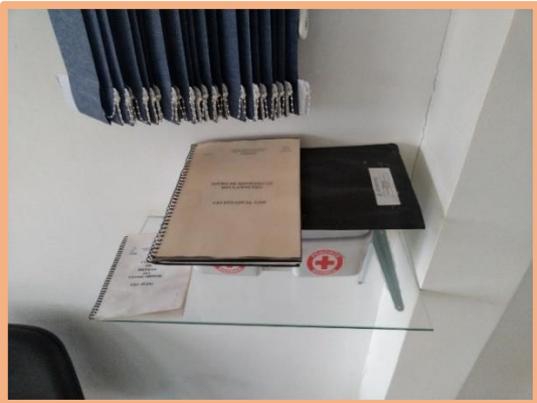
Atendimento ao Cliente	Atendimento ao Cliente

COMERCIAL - ATENDIMENTO AO CLIENTE	
ID Unidade: SEDE-Atendimento ao Cliente	
Localização: Rua Airton Sena da Silva, 2064	
Outras Unidades na mesma Área: SEDE	
Constatações	
C1. Boa limpeza e organização do local	
C2. Possui livro de reclamações/sugestões	
C3. Existem extintores de incêndio	
C4. Possui o Código de Defesa do Consumidor em local visível e de fácil consulta	
C5. Não foi identificada a estrutura tarifária exposta ao público	
Recomendações	
R1. Expor a estrutura tarifária em local visível e de fácil consulta	
Registro Fotográfico:

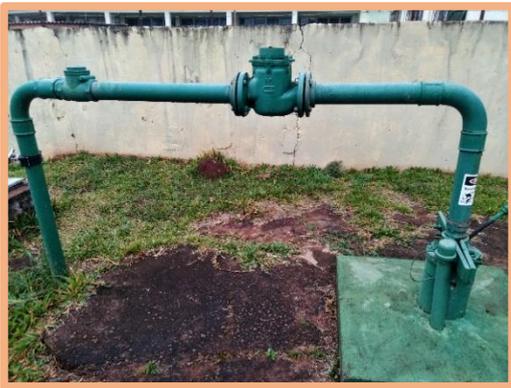
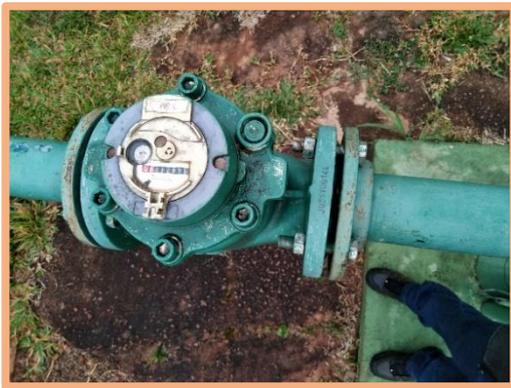
<p>PRH-001</p>

CAPTAÇÃO SUBTERRÂNEA	
ID Unidade: PRH-001	
Localização: Rua Doutor João Ponce de Arruda, S/N	
Vazão: 17,97 m ³ /h	
Envia para: RSE-001	
Constatações	
C6. Muro baixo e com rachaduras	
C7. Possui Macromedidor em operação	
C8. Possui tomada de água para coleta para análises	
C9. Não foram observados vazamentos aparentes	
C10. Possui laje de proteção	
C11. Não possui diagrama unifilar junto ao painel elétrico	
C12. O abrigo está sem iluminação	
Recomendações	
R2. Melhorar segurança do local	
R3. Colocar iluminação no abrigo e diagrama unifilar junto ao painel de elétrico	
Registro Fotográfico:

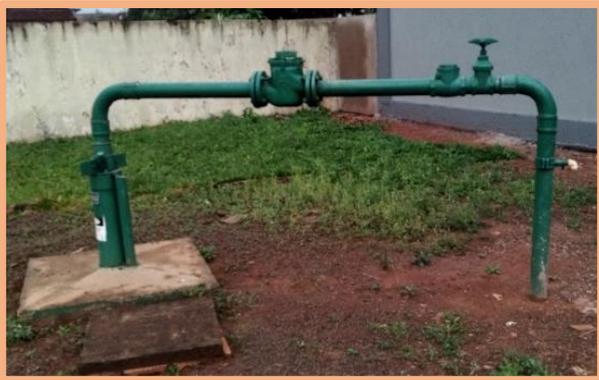
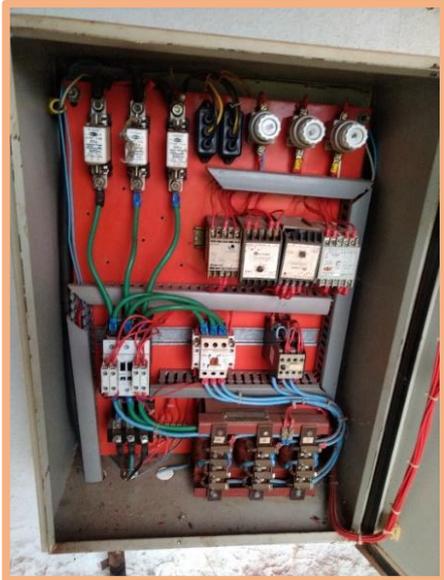
<p>PRH-003</p>

CAPTAÇÃO SUBTERRÂNEA	
ID Unidade: PRH-003	
Localização: Rua Arri Amorim Costa, S/N	
Vazão: 19,15 m ³ /h	
Outras Unidades na mesma Área:	
Envia para: RSE-001	
Constatações	
C13. A tela de fechamento com aberturas	
C14. Não foi identificado ponto de iluminação para trabalho noturno	
C15. Possui Macromedidor em operação	
C16. Possui tomada de água para coleta para análises	
C17. Não foram observados vazamentos aparentes	
C18. Possui laje de proteção	
C19. Não possui diagrama unifilar junto o painel elétrico	
C20. Buraco próximo ao abrigo e caixa de registro	
Recomendações	
R4. Reformar ou substituir tela de fechamento, melhorar segurança	
R5. Prever ponto de iluminação para trabalho noturno	
R6. Eliminar buraco próximo ao abrigo e caixa de registro	
Registro Fotográfico:

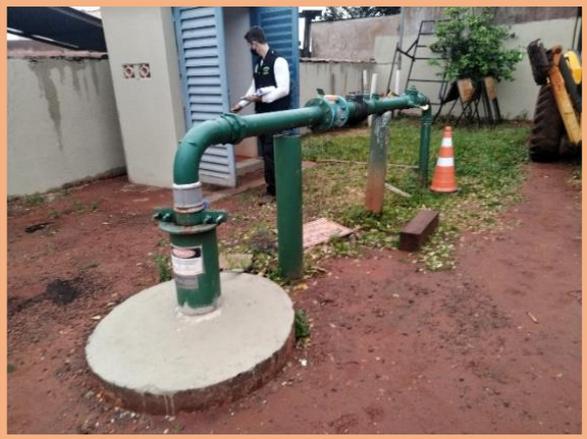
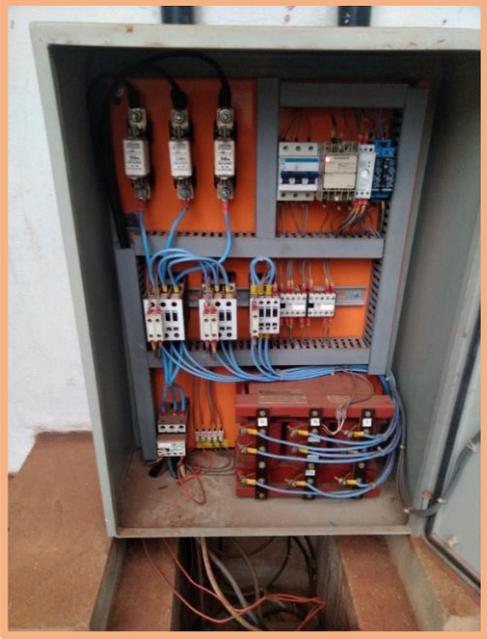
PRH 004	Painel Elétrico do PRH 004

CAPTAÇÃO SUBTERRÂNEA	
ID Unidade: PRH-004	
Localização: Rua Airton Sena da Silva, 2064	
Vazão: 35,79 m ³ /h	
Outras Unidades na mesma Área: RSE-001, RSE-002 e REL-001	
Envia para: RSE-001	
Constatações	
C21. A área está devidamente cercada	
C22. Possui Macromedidor em operação	
C23. Possui tomada de água para coleta para análises	
C24. Vazamento após macromedidor	
C25. Possui laje de proteção	
C26. Não possui diagrama unifilar junto o painel elétrico	
Recomendações	
R7. Eliminar vazamento após macromedidor	
R8. Disponibilizar diagrama unifilar junto ao painel elétrico	
Registro Fotográfico:

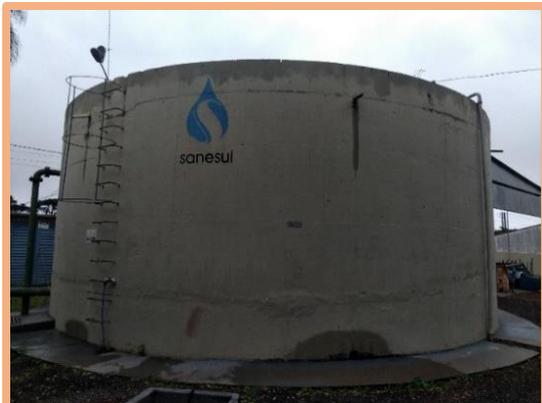
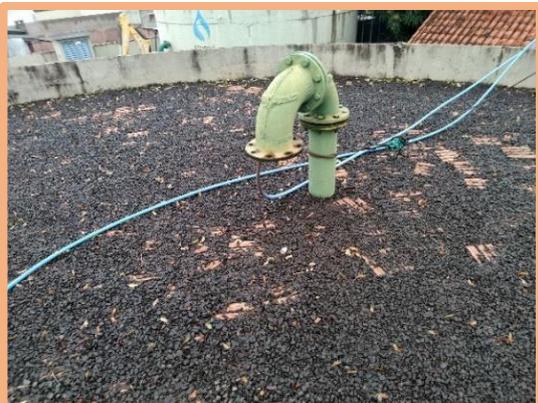
Reservatório Apoiado RSE-001	Reservatório Apoiado RSE-001

RESERVATÓRIO DE ÁGUA TRATADA	
ID Unidade: RSE-001	
Localização: Rua Airton Sena da Silva, 2064	
Outras Unidades na mesma Área: RSE-002, REL-001 e PRH-004	
Envia para: RSE-002 e REL-001	Material: Concreto armado
Formato: Circular	Volume: 300m ³
Constatações	
C27. A área está devidamente cercada	
C28. Possui escada de acesso	
C29. O processo de desinfecção da água tratada é realizado com hipoclorito de cálcio	
C30. O reservatório possui tubo extravasor	
C31. Falta tela de proteção na tubulação de ventilação	
C32. O reservatório não possui medidor de nível	
C33. Existe controle de nível por boia	
C34. Não possui sistema de fluoretação	
C35. Caixa de inspeção com aberturas e sem cadeado	
Recomendações	
R9. Colocar proteção no tubo de ventilação	
R10. Inserir medidor de nível	
R11. Implantar sistema de fluoretação	
R12. Reformar caixa de inspeção e prever o uso de cadeado	
Registro Fotográfico:

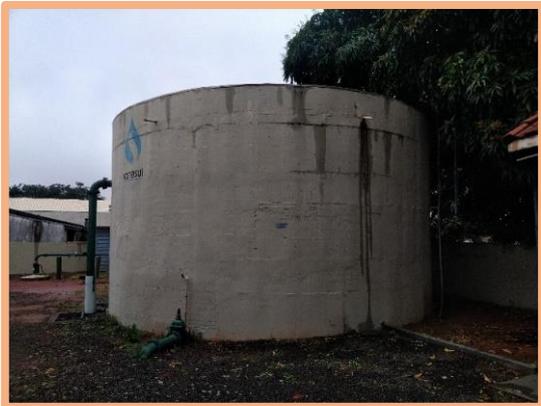
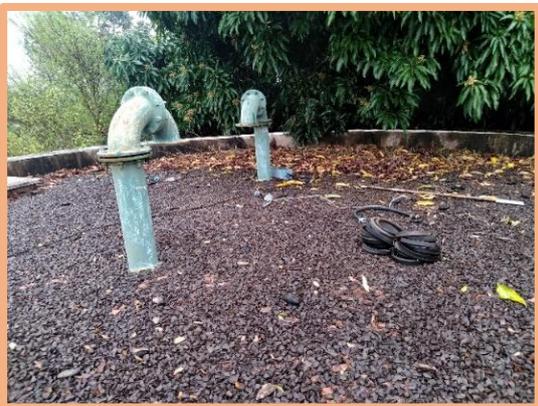
Reservatório Apoiado RSE-002	Reservatório Apoiado RSE-002

RESERVATÓRIO DE ÁGUA TRATADA	
ID Unidade: RSE-002	
Localização: Rua Airton Sena da Silva, 2064	
Outras Unidades na mesma Área: RSE-001, REL-001 e PRH-004	
Envia para: RSE-001	Material: Concreto
Formato: Circular	Volume: 150m ³
Constatações	
C36. A área está devidamente cercada	
C37. Possui escada de acesso	
C38. O processo de desinfecção da água tratada é realizado com hipoclorito de cálcio	
C39. O reservatório possui tubo extravasor	
C40. Falta tela de proteção na tubulação de ventilação	
C41. O reservatório não possui medidor de nível	
C42. Existe controle de nível por boia	
C43. Não possui sistema de fluoretação	
C44. Caixa de inspeção sem cadeado	
C45. Presença de árvore dificultando acesso e produzindo acúmulo de vegetação na laje superior	
Recomendações	
R13. Colocar proteção no tubo de ventilação	
R14. Inserir medidor de nível	
R15. Implantar sistema de fluoretação	
R16. Prever o uso de cadeado na caixa de inspeção

R17. Fazer o corte/poda de árvore próxima ao reservatório	
Registro Fotográfico:

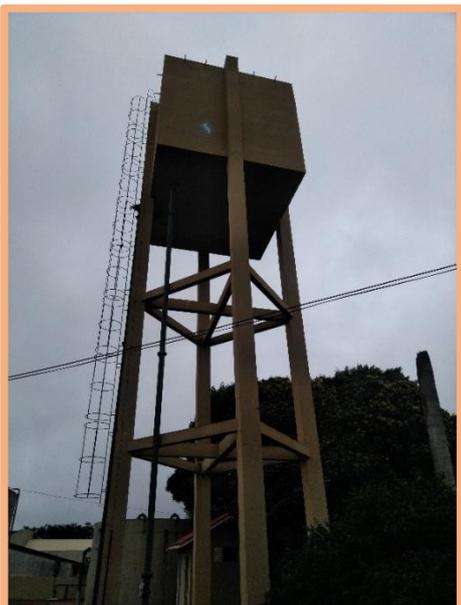
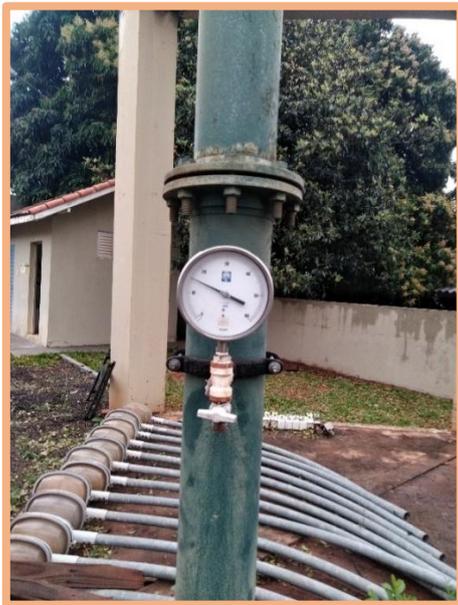
Reservatório Elevado REL-001	Reservatório Elevado REL-001

RESERVATÓRIO DE ÁGUA TRATADA	
ID Unidade: REL-001	
Localização: Rua Airton Sena da Silva, 2064	
Outras Unidades na mesma Área: RSE-001, RSE-002 e PRH-004	
Envia para: Rede de Abastecimento	Material: Concreto armado
Formato: Quadrado	Volume: 150m ³
Constatações	
C46. A área está devidamente cercada	
C47. Possui escadas de acesso com guarda-corpo	
C48. O reservatório possui para-raio	
Registro Fotográfico:

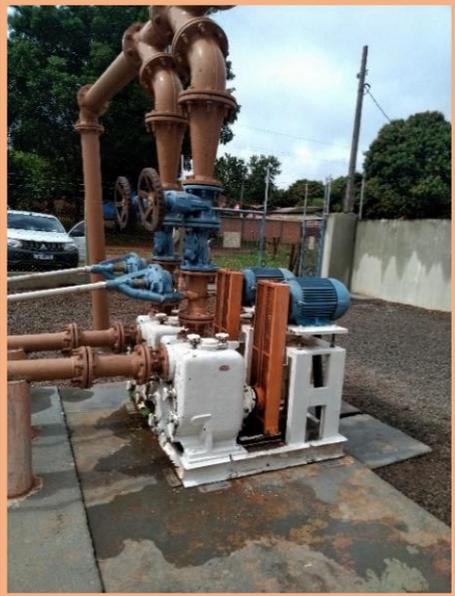
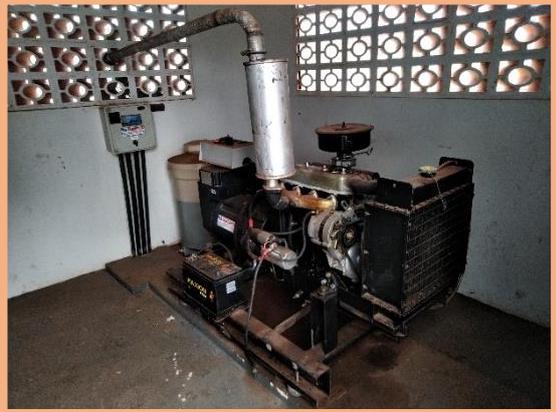
<p>EEEB-001</p> </div> <div style="text-align: center;">

ESTAÇÃO ELEVATÓRIA DE ESGOTO	
ID Unidade: EEEB-001	
Localização: Rua José Bonifácio	
Outras Unidades na mesma Área:	
Vazão: -	Material: Concreto
Constatações	
C49. A área está devidamente cercada	
C50. A EEEB está com bom estado de conservação e limpeza	
C51. Cesto e gradeamento em bom estado de conservação	
C52. Gerador não está funcionando devido a falha mecânica	
C53. Falta diagrama unifilar junto ao painel elétrico	
C54. Tanque de combustível para gerador sem base de contenção em caso de vazamento	
Recomendações	
R18. Consertar gerador	
R19. Disponibilizar diagrama unifilar junto ao painel elétrico	
R20. Prever base de contenção para tanque de combustível ou armazenar em outro local	
Registro Fotográfico:	
<div style="display: flex; justify-content: space-around;"> <div style="text-align: center;">

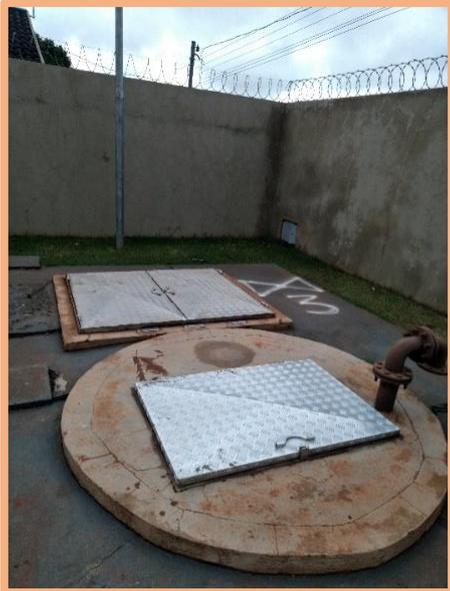
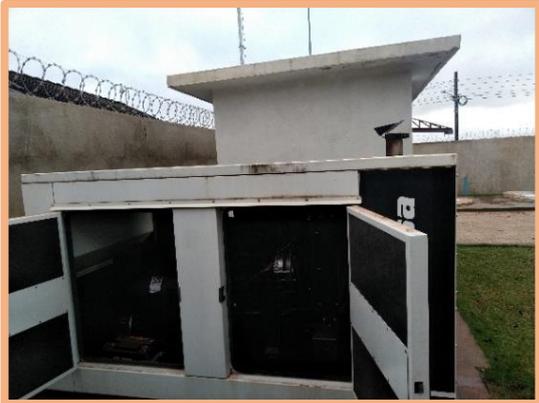
<p>EEEB-002</p> </div> <div style="text-align: center;">

ESTAÇÃO ELEVATÓRIA DE ESGOTO	
ID Unidade: EEEB-002	
Localização: Rua Furtuoso, S/N	
Outras Unidades na mesma Área:	
Vazão: -	Material: Concreto
Constatações	
C55. A área está devidamente cercada	
C56. A EEEB está com bom estado de conservação e limpeza	
C57. Falta placa de identificação (Sanesul)	
C58. Cesto e gradeamento em bom estado de conservação	
C59. Gerador em funcionamento	
C60. Falta diagrama unifilar junto ao painel elétrico	
Recomendações	
R21. Inserir placa de identificação	
R22. Disponibilizar diagrama unifilar junto ao painel elétrico	
Registro Fotográfico:	
<div style="display: flex; justify-content: space-around; align-items: flex-start;"> <div style="text-align: center;">

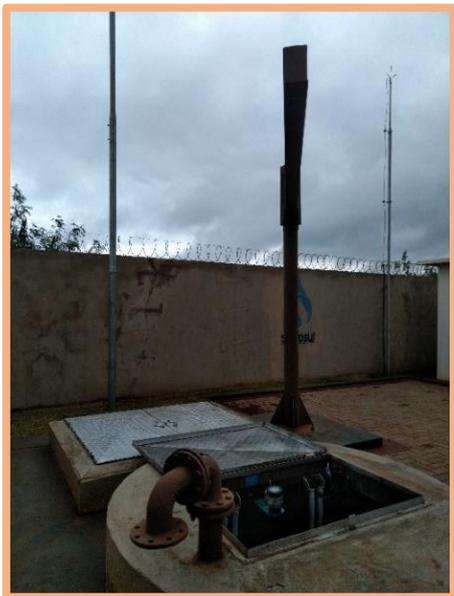
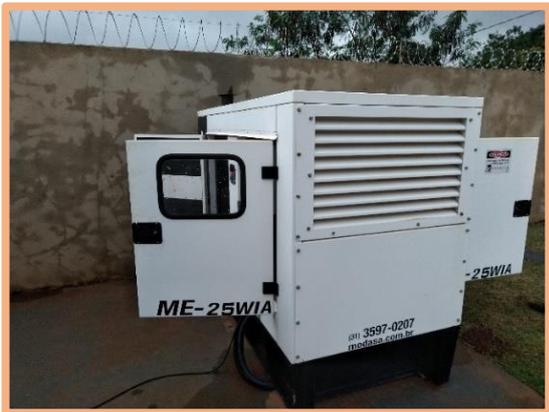
<p>EEEB-003</p> </div> <div style="text-align: center;">

ESTAÇÃO ELEVATÓRIA DE ESGOTO	
ID Unidade: EEEB-003	
Localização: Rua Lavrador, S/N	
Outras Unidades na mesma Área:	
Vazão: -	Material: Concreto
Constatações	
C61. A área está devidamente cercada	
C62. A EEEB está com bom estado de conservação e limpeza	
C63. Falta placa de identificação (Sanesul)	
C64. Cesto e gradeamento em bom estado de conservação	
C65. Gerador em funcionamento	
C66. Falta diagrama unifilar junto ao painel elétrico	
Recomendações	
R23. Inserir placa de identificação	
R24. Disponibilizar diagrama unifilar junto ao painel elétrico	
Registro Fotográfico:	
<div style="display: flex; justify-content: space-around;"> <div style="text-align: center;">

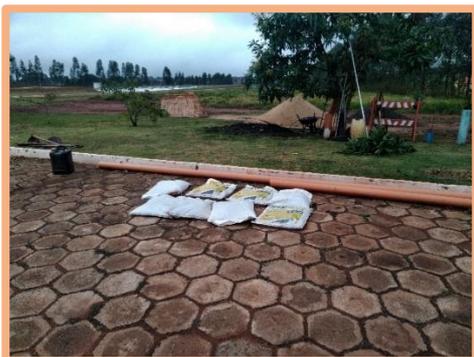
C78. Lâmpada do laboratório está queimada
C79. Disposição inadequada de materiais e tubulações
C80. Foi relatado pelos operadores que há entrada de pessoas não autorizadas no local
C81. Vazão registrada no Boletim de Análise de Efluentes (jan/2021) e na planilha de controle operacional do dia 16/08/2021, acima da capacidade da ETE
C82. Conforme os laudos da qualidade da água superficial do Córrego Destino Cué a jusante da ETE (Maio/2021), os parâmetros de DBO e fósforo estão em desacordo com a legislação (Deliberação CECA n. 36/2012)
Recomendações
R25. Substituir tampas em concreto por metálicas com cobertura completa do tratamento preliminar
R26. Consertar ou substituir comportas
R27. Prever melhorias na secagem dos resíduos provenientes do desarenador
R28. Promover ajustes de nível nas tubulações de entrada das lagoas
R29. Consertar manta da lagoa de maturação (furos)
R30. Ajustar chicanas ao talude para adequado funcionamento

Material exposto

R31. Substituir lâmpada e realizar o conserto do pHmetro do laboratório
R32. Providenciar local adequado/almojarifado para armazenamento de materiais e tubulações
R33. Melhorar segurança do local

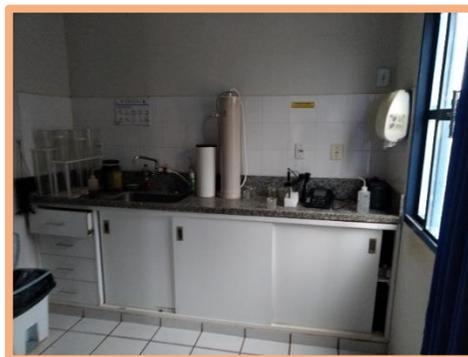
ESTAÇÃO DE TRATAMENTO DE ESGOTO
ID Unidade: ETE-001
Localização: Prol. Rua Marechal Dutra
Vazão de Tratamento: 7,5 L/s
Tipo de Tratamento: Lagoa Anaeróbia + Facultativa Aerada + Maturação
Constatações
C67. A área está cercada
C68. Possui tratamento preliminar com gradeamento e desarenador
C69. O tratamento preliminar possui tampas em concreto com aberturas
C70. Comportas entre a calha parshall e desarenador estão emperrando
C71. Os resíduos resultantes dos processos de tratamento são enviados para o aterro de Dourados
C72. Leito de secagem de resíduos do desarenador com acúmulo inadequado (demora na secagem) e difícil operação (profundo)
C73. Tubos de entrada na lagoa anaeróbia fora de nível (entrada não uniforme) e não submersos
C74. Tubos de entrada na lagoa facultativa e maturação não submersos
C75. Furos na manta da lagoa de maturação
C76. Chicanas da lagoa de maturação deslocadas do talude
C77. O pHmetro está apresentando falha no software

Bancada com equipamentos de controle do tratamento

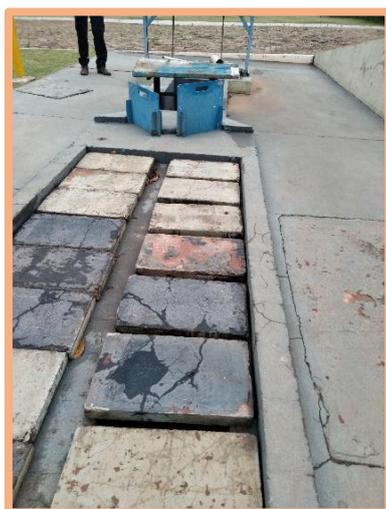
Tampas de Concreto
Tratamento Preliminar

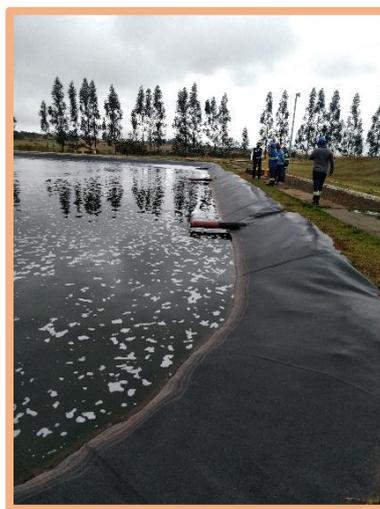
Lagoa aerada

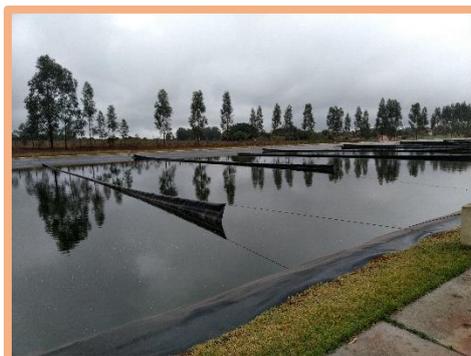
Chicana deslocada do talude

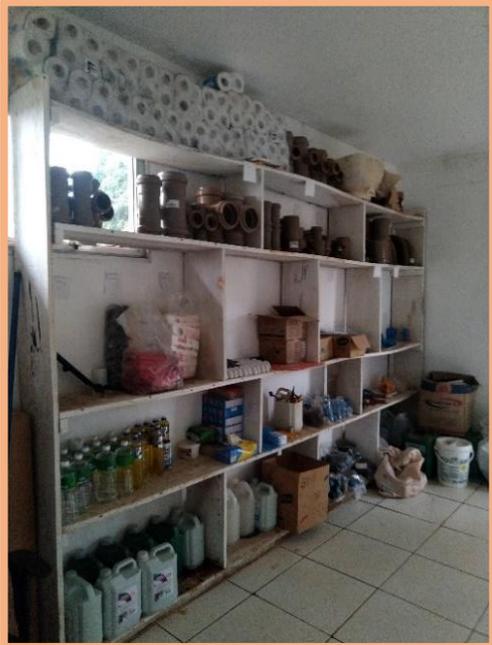
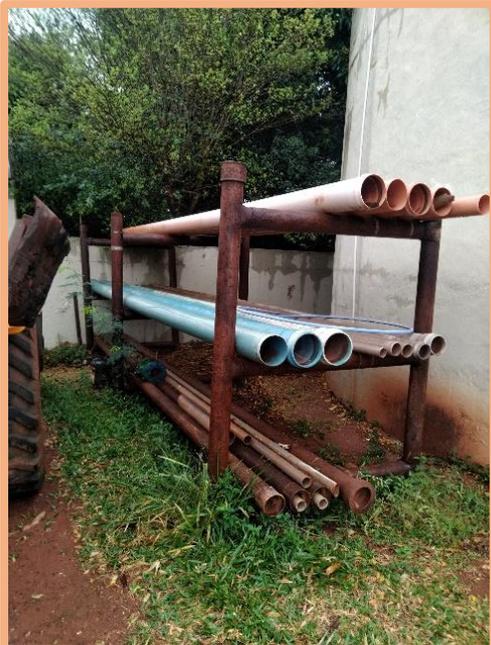
ALMOXARIFADO	
ID Unidade: Almoarifado	
Localização: Av. Presidente Vargas, 1726	
Outras Unidades na mesma Área: Atendimento, REL-001, RAP-001 e RAP-002	
Constatações	
C83. Limpeza e organização do Local	
C84. Alguns materiais estão sem controle de estoque	
C85. Tubulações armazenadas ao tempo	
C86. Materiais armazenados em local inadequado	
Recomendações	
R34. Fazer controle de estoque de todos materiais	
R35. Fazer cobertura ou ampliação do almoarifado para armazenamento das tubulações e demais materiais que estão expostos	
R36. Os equipamentos e materiais devem ser acondicionados em locais fechados de acesso restrito	
Registro Fotográfico:

<p>Armazenamento de Material</p>

<p>Tubulações Expostas</p>
