# RELATÓRIO DE FISCALIZAÇÃO PROGRAMADA RFP/DSBRS/CATESA-CRES/021/2023

**Fiscalização Programada no Sistema de Abastecimento de Água e  
Esgotamento Sanitário  
Município de Cassilândia**

**Campo Grande – MS  
Julho/2023**

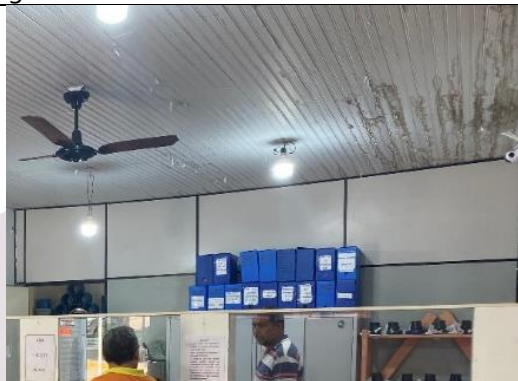
| COMERCIAL – ATENDIMENTO AO CLIENTE |
|---|
| <b>C3.</b> Forro danificado, com aspecto envelhecido, apresenta infiltrações; |

Figura 6 – Detalhe do forro danificado.

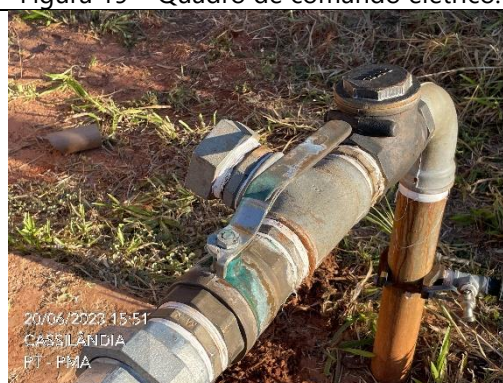
Figura 21 – Detalhe do cavalete sem macromedidor em operação.

| CAPTAÇÃO SUBTERRÂNEA | |
|---|---|
| <b>D2.</b> Sanar as Não Conformidades NC3 e NC4. <b>Prazo:</b> 30 dias. | |

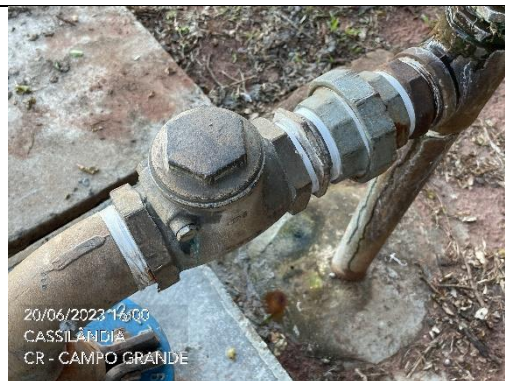
Figura 25 – Ausência de macromedidor.

| CAPTAÇÃO SUBTERRÂNEA | |
|---|---|
| <b>D3.</b> Sanar as Não Conformidades NC5 e NC6. <b>Prazo:</b> 30 dias. | |

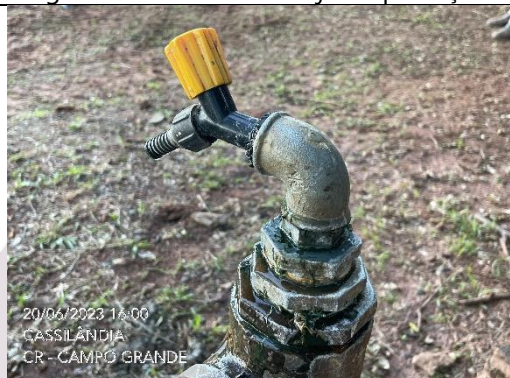
| CAPTAÇÃO SUBTERRÂNEA | |
|---|---|
| <b>C41.</b> Possui vazamentos próximo a torneira de coletas; | |

Figura 26 – Vazamento em torneira.

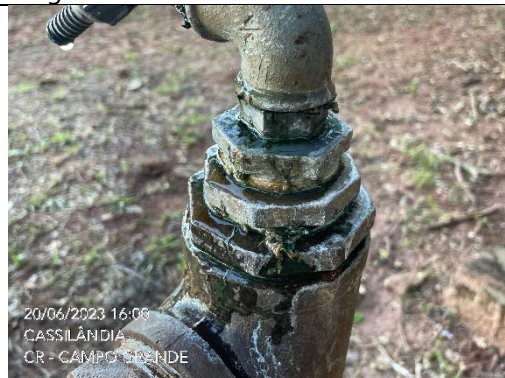
Figura 27 – Detalhe de vazamento.

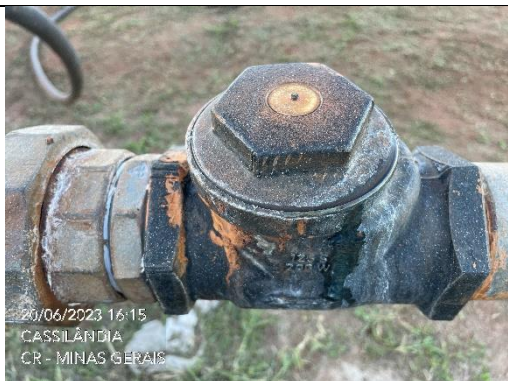
| CAPTAÇÃO SUBTERRÂNEA | |
|---|---|
| <b>C51.</b> Possui vazamento em registro/válvula do poço tubular profundo; | |

Figura 32 – Vazamento de válvula do poço.

| CAPTAÇÃO SUBTERRÂNEA | |
|---|---|
| <b>D4.</b> Sanar as Não Conformidades NC7, NC8 e NC9. <b>Prazo:</b> 30 dias. | |

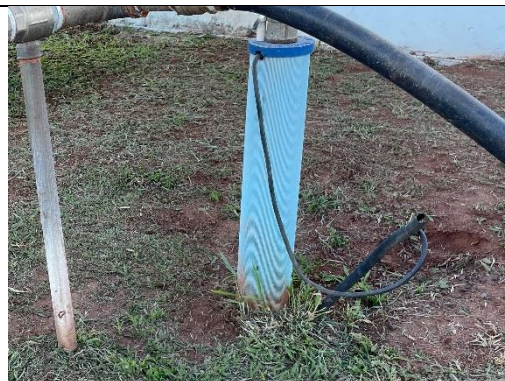
Figura 33 – Laje de proteção do poço ausente.

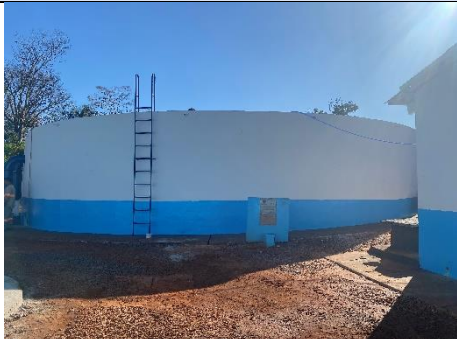
| RESERVATÓRIO APOIADO DE ÁGUA TRATADA | | |
|---|---|---|
| <p>Figura 65 – Reservatório sem guarda-corpo.</p> | | |

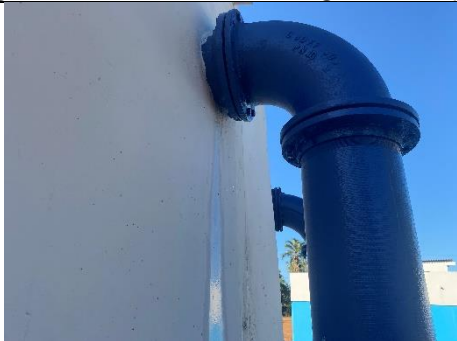
| RESERVATÓRIO APOIADO DE ÁGUA TRATADA | | |
|---|---|---|
| <b>C116.</b> Possui vazamento no tubo extravasor; | | |
| <p>Figura 67 – Detalhe de vazamento.</p> | | |

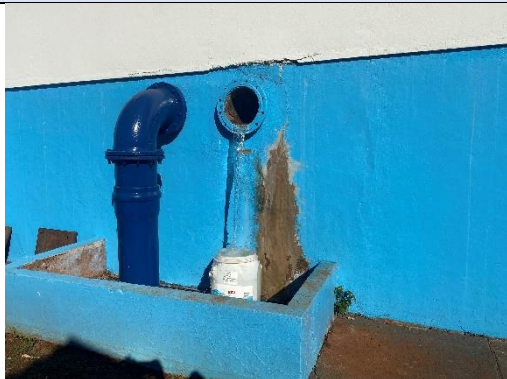
| RESERVATÓRIO SEMIENTERRADO DE ÁGUA TRATADA | | |
|---|---|---|
| <p>Figura 69 – Detalhe de vazamento controlado.</p> | | |

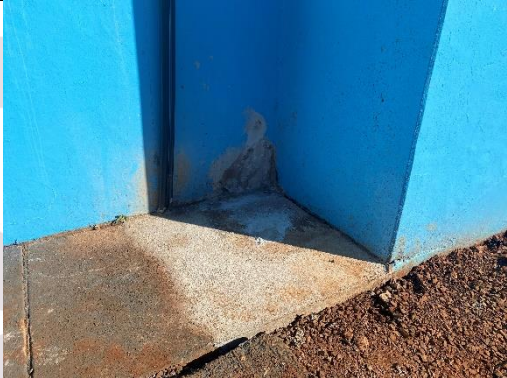
| RESERVATÓRIO SEMIENTERRADO DE ÁGUA TRATADA | | |
|---|---|---|
| <p>Figura 70 – Detalhe de rachadura corrigida.</p> | | |

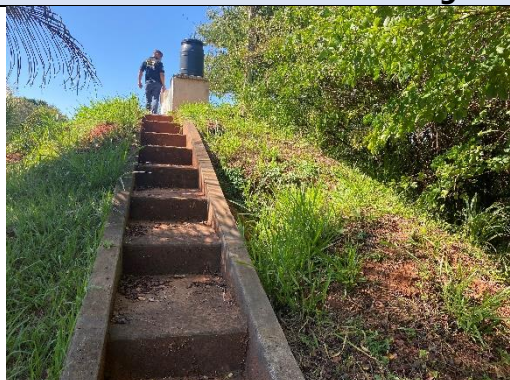
Figura 80 – Ausência de guarda-corpo no Preliminar.

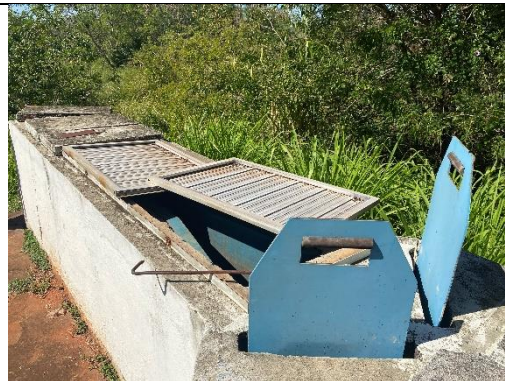
Figura 83 – Tampas soltas do preliminar.

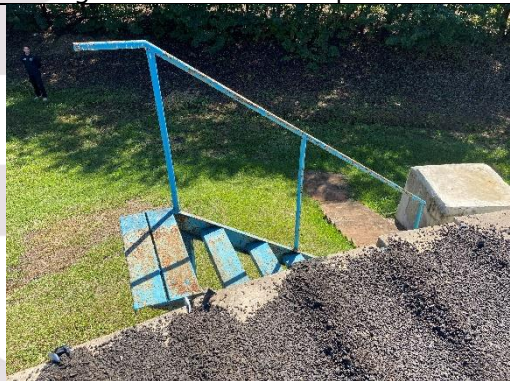
Figura 84 – Guarda-corpo da escada do reator avariado.

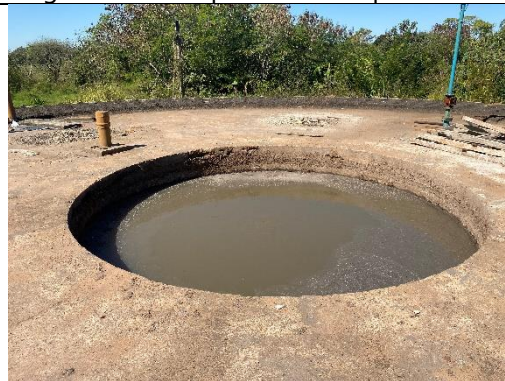
Figura 85 – Vertedouros centrais obstruídos.

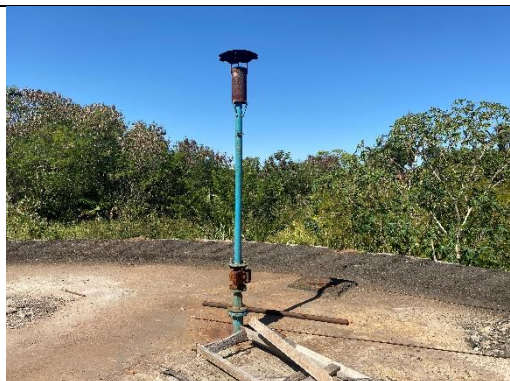
Figura 86 – Queimador de biogás inoperante.

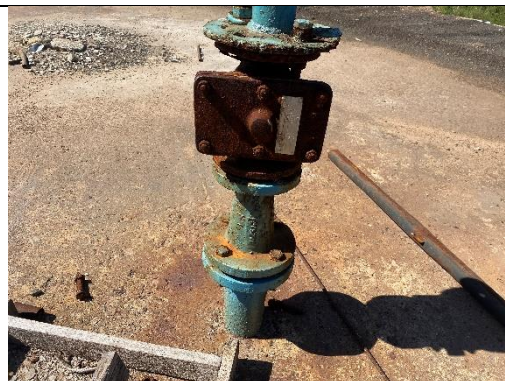
Figura 87 – Válvula anti-chamas oxidada.

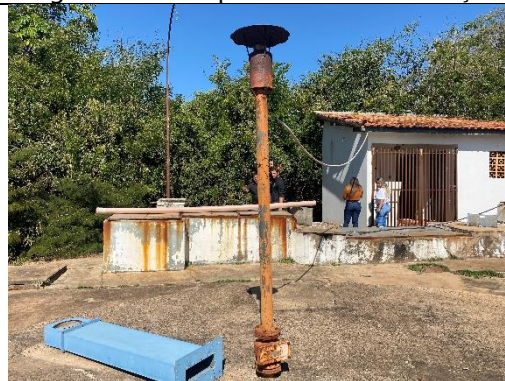
Figura 95 – Queimador de biogás inoperante.

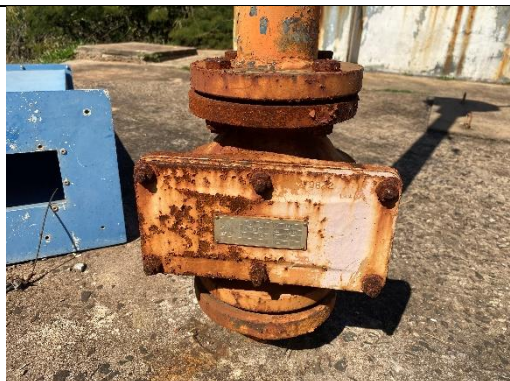
Figura 96 – Válvula anti-chamas oxidada.

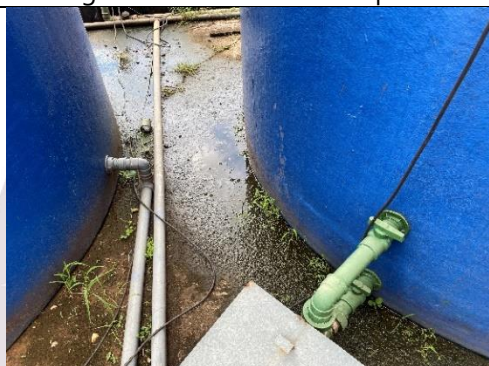
| ESTAÇÃO DE TRATAMENTO DE ESGOTO | |
|---|---|
| <b>C169.</b> | As bases de todos os tanques apresentam vazamento/infiltração; |

Figura 102 – Infiltração nas bases.

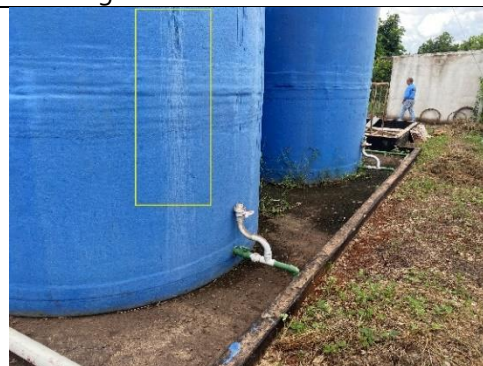
| ESTAÇÃO DE TRATAMENTO DE ESGOTO | |
|---|---|
| <b>C170.</b> | Os tanques apresentam vazamento/infiltração; |

Figura 103 – Vazamento aparente.

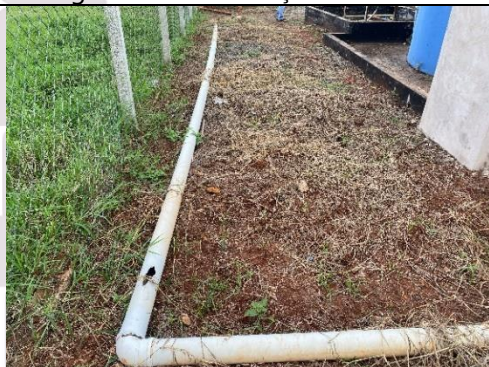
Figura 104 – Tubulação exposta e avariada.

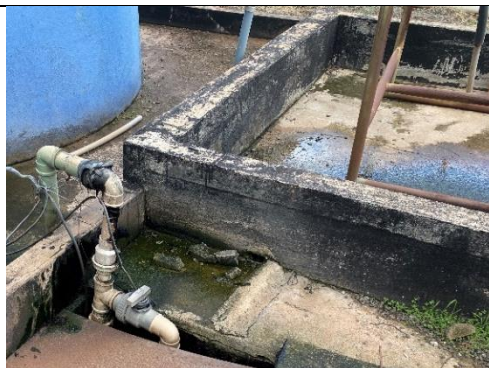
| ESTAÇÃO DE TRATAMENTO DE ESGOTO | |
|---|---|
| <b>C172.</b> | Há sinais de infiltração de efluentes por toda a área da ETE; |

Figura 106 – Área com infiltração.

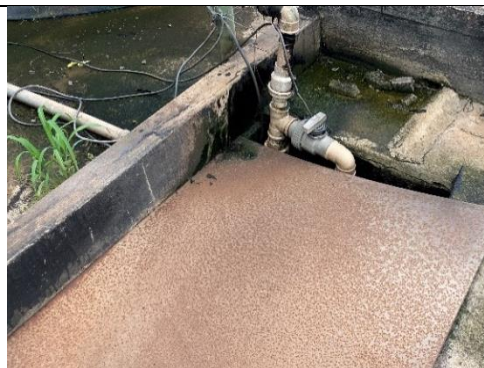
Figura 107 – Tampa improvisada.

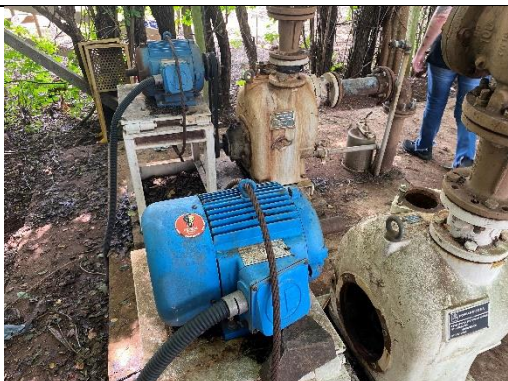
Figura 118 – Detalhe de moto bomba sem conjunto rotativo.

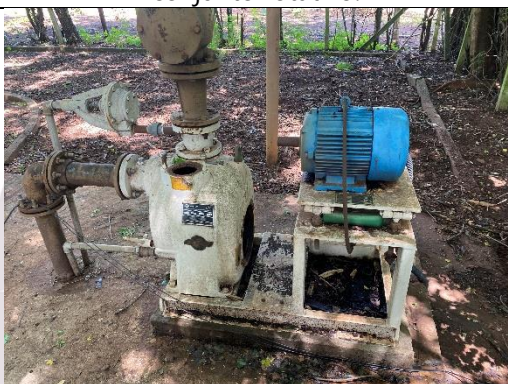
Figura 120 – Detalhe de moto bomba sem o conjunto rotativo.

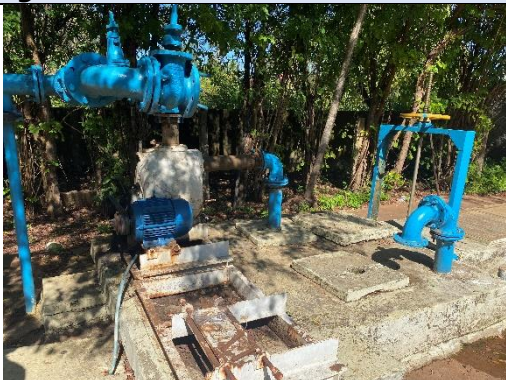
| ESTAÇÃO ELEVATÓRIA DE ESGOTO | |
|---|---|
| Figura 122 – Vista geral da elevatória. | Figura 123 – Ausência de motobomba reserva. |

| ESTAÇÃO ELEVATÓRIA DE ESGOTO | |
|---|---|
| <b>D18.</b> Sanar as Não Conformidades NC37 e NC38. <b>Prazo:</b> 90 dias. | |

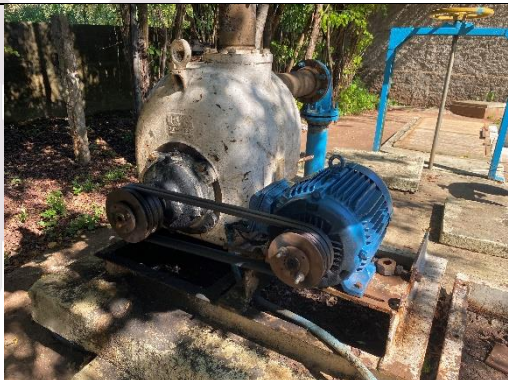
| ESTAÇÃO ELEVATÓRIA DE ESGOTO | |
|---|---|
| Figura 124 – Ausência de proteção de correia. | Figura 125 – Detalhe de conexão. |
