RELATÓRIO DE FISCALIZAÇÃO PROGRAMADA RFP/DSB/CATESA/060/2017

Fiscalização Programada no Sistema de Abastecimento de Água e
Esgotamento Sanitário

Município de Rio Brillhante

Novembro/2017

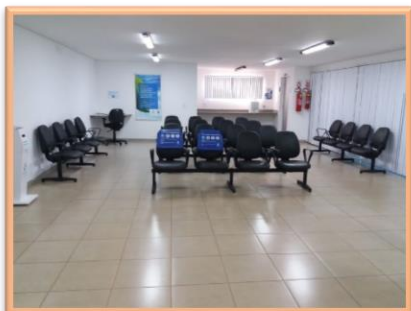
Constatações		
Espaço amplo, com boa limpeza e organização dos dispositivos de atendimento no local.		
Possui Livro de Reclamações/Sugestões e Código de Defesa do Consumidor em local visível; de fácil consulta; e em local apropriado.		
O atendimento é por retirada de senhas, tendo inclusive senhas para os detentores de prioridade legal.		
Recomendações		
Disponibilizar Conta mensal modelo, com explicação dos principais pontos de dúvidas dos clientes, em quadro mural de fácil visualização.		
Registro Fotográfico:

Área do atendimento ao cliente	Totem para retirada de senha e Espaço para CDC e Livro de Reclamações

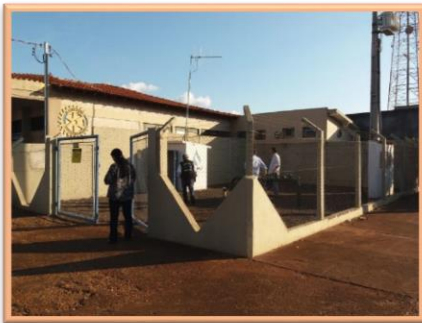
Área do RBT-003

Constatações	
A área está cercada e urbanizada.	
Possui Macromedidor em operação.	
Possui placa de identificação da unidade.	
Possui tomada de água para coleta para análises e tubo de medição de nível.	
Não foram observados vazamentos aparentes.	
Regime de carga: Trabalha 24h/dia, sem parar.	
Recomendações	
Melhorar as condições de segurança da área.	
Instalação de placa com as informações e telefones de contato do prestador.	
Encontrar uma forma de aliviar o regime de carga desse poço, para evitar perda de recuperação do nível estático e possibilidade de rebaixamento do mesmo.	
Registro Fotográfico:

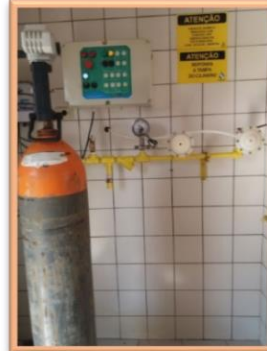
Tratamento com cloro gasoso

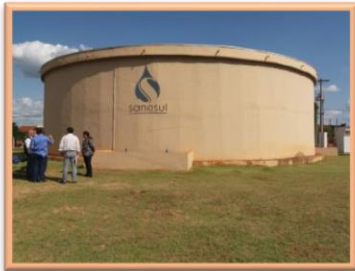
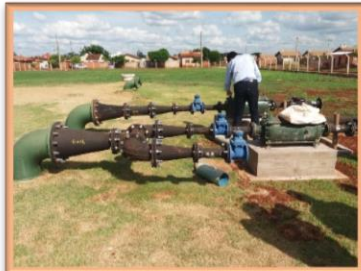
RESERVATÓRIO DE ÁGUA TRATADA	
ID Unidade: RAP-003	
Localização: Rua Teresinha Basso, s/n	
Outras Unidades na mesma Área: RBT-008	
Envia para: RAP-001	Material: Concreto
Formato: Cilíndrico	
Volume: 1.000m ³	
EAT:	
Constatações	
A área está devidamente cercada.	
O reservatório possui duas células; tampas de inspeção; escadas de acesso sem guarda corpo.	
A cloração é feita no local por meio de cloro gasoso.	
Na saída do reservatório estão sendo instaladas duas bombas higras, de 90m ³ /h, com coluna de 31m, para alimentar o Bairro Nova Rio Brilhante e reforçar o suprimento do sistema de Morada do Sol.	
O reservatório está aguardando a entrada em operação do RBT-009, já furado e testado, com previsão de 12 meses para início de operação comercial.	
Recomendações	
Nihil.	
Registro Fotográfico:

RAP-003	Instalação de duas bomba higras

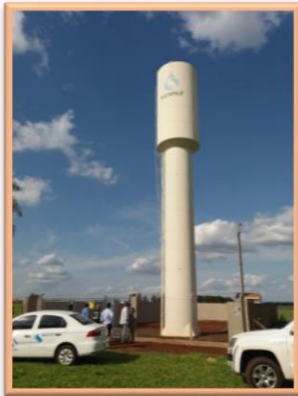
RESERVATÓRIO DE ÁGUA TRATADA	
ID Unidade: REL-003	
Localização: Prolongamento da Rua Prefeito Theofanes, s/n	
Outras Unidades na mesma Área:	
Envia para: Rede de abastecimento.	Material: Metálico
Formato/Tipo: Cilíndrico/Elevado	Volume: 50m ³
Constatações	
A área está devidamente cercada.	
O reservatório possui tampas de inspeção e escadas de acesso com guarda-corpo.	
Possui placa de identificação e não possui para-raios.	
O reservatório recebe água do RAP-002, via EAT-004, e alimenta o Loteamento Rio Belo.	
Recomendações	
Instalar proteção contra descargas atmosféricas, cuidando para que a descida do aterramento seja pelo lado oposto ao da escada de acesso.	
Registro Fotográfico:

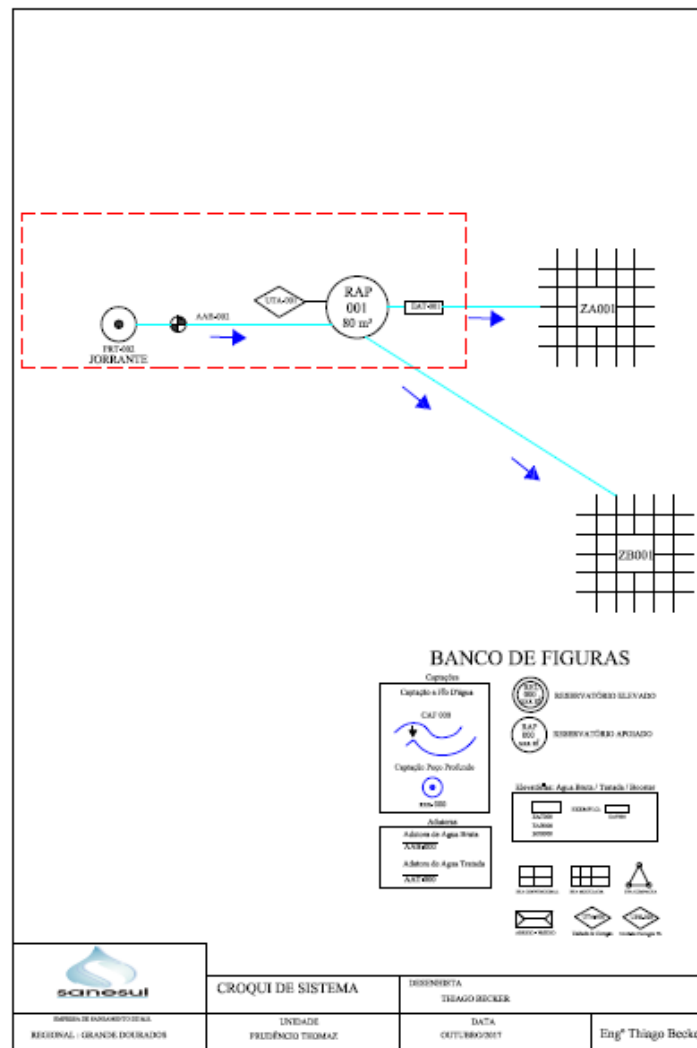
Croqui dos Sistema de Abastecimento de Água do Distrito de Pridêncio Thomaz, de Rio Brilhante.

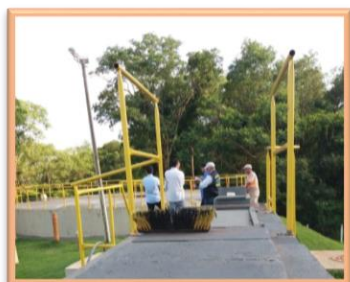
ESTAÇÃO DE TRATAMENTO DE ESGOTO	
ID Unidade: ETE – 001	
Localização: Rua Juviano Medeiros, s/n	
Outras Unidades na mesma Área: EEEB-002	
Vazão de Tratamento: 10 L/s	Material: Concreto Armado
Tipo de Tratamento: Reator UASB	
Constatações	
A área está cercada e possui cortina arbórea.	
Possui tratamento preliminar com gradeamento e desarenador.	
A medição da vazão é feita com medidor ultrassônico.	
Possui queimador de gases tipo <i>flair</i> , em funcionamento.	
Possui os equipamentos de controle de parâmetros do processo (pH, temperatura e SST).	
Possui caixa de areia e leitos de secagem do lodo.	
No poço de sucção da EEB-002 é lançada a dosagem automática de cal para correção do pH.	
O corpo receptor é o Córrego Araras.	
Recomendações	
Melhoria no controle de segurança do local.	
Registro Fotográfico:

Vista do Reator UASB

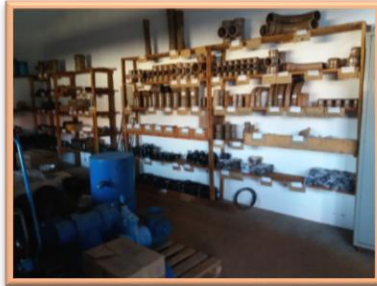
ALMOXARIFADO
ID Unidade: Sede Sanesul
Localização: Rua José Luiz Sampaio, 1891
Outras Unidades na mesma Área: Sede
Constatações
Limpeza e organização do Local.
Os controles de entrada e saída de materiais são feitos manualmente.
Os materiais são classificados e armazenados em três categorias: manutenção; expediente; e investimento.
Há abrigos protegidos das intempéries para veículos e tubulações.
Recomendações
Melhorias na segurança e acesso às áreas da empresa.
Implantar sistema <i>on line</i> de controle de entrada e saída de materiais e equipamentos.

Almoxarifado – peças

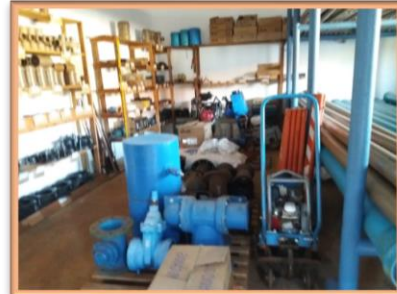
Guarda de materiais e equipamentos

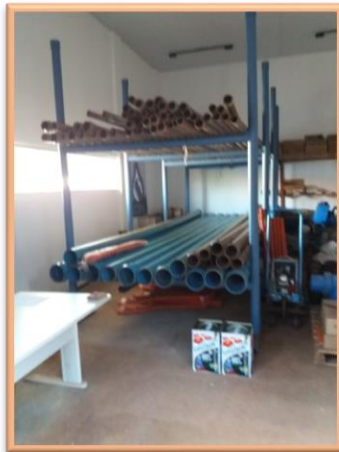
Abrigo coberto para tubos

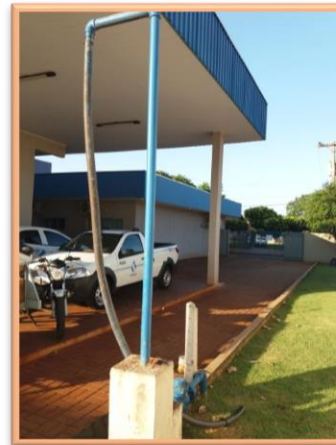
Abrigo coberto para veículos
