RELATÓRIO DE FISCALIZAÇÃO PROGRAMADA RFP/DSB/CATESA/004/2021

**Fiscalização Programada no Sistema de Abastecimento de Água e
Esgotamento Sanitário
Município de Iguatemi**

Campo Grande – MS

Setembro/2021

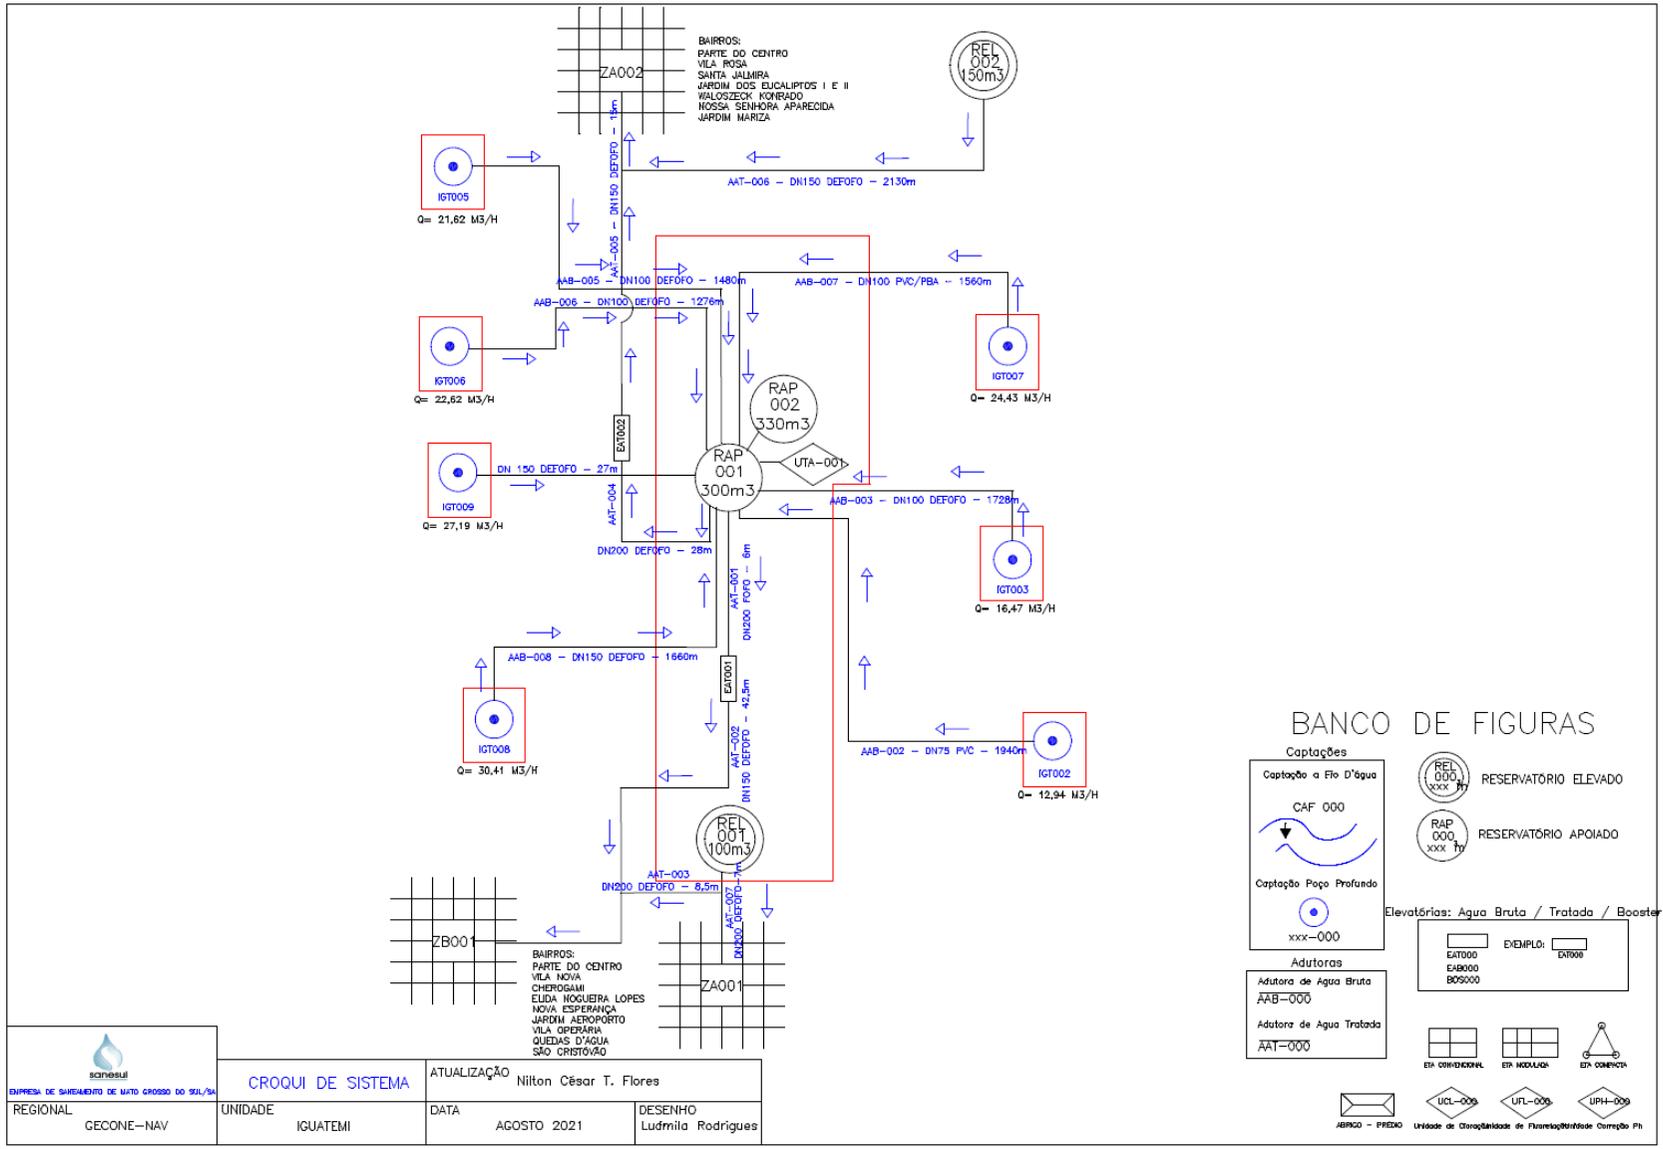
Todos os poços recalcam para o RAP-001 onde feita a desinfecção pela UTA-001 através de cloro gasoso, o RAP-002 está do lado e são vasos comunicantes. Do RAP-001 a água é recalçada pela EAT-001 nas redes da ZB-001 e ZA-001 e quando atingir a pressão necessária para abastecer as ligações vai para o reservatório REL-001 que trabalha como reservatório de jusante. Do RAP-001 a água é recalçada pela EAT-002 nas redes da ZA-002 e quando atingir a pressão necessária para abastecer as ligações vai para o reservatório REL-002 que trabalha como reservatório de jusante.

O croqui do sistema de abastecimento de água é apresentado a seguir, este detalha as unidades e as áreas de abastecimento dos sistemas.

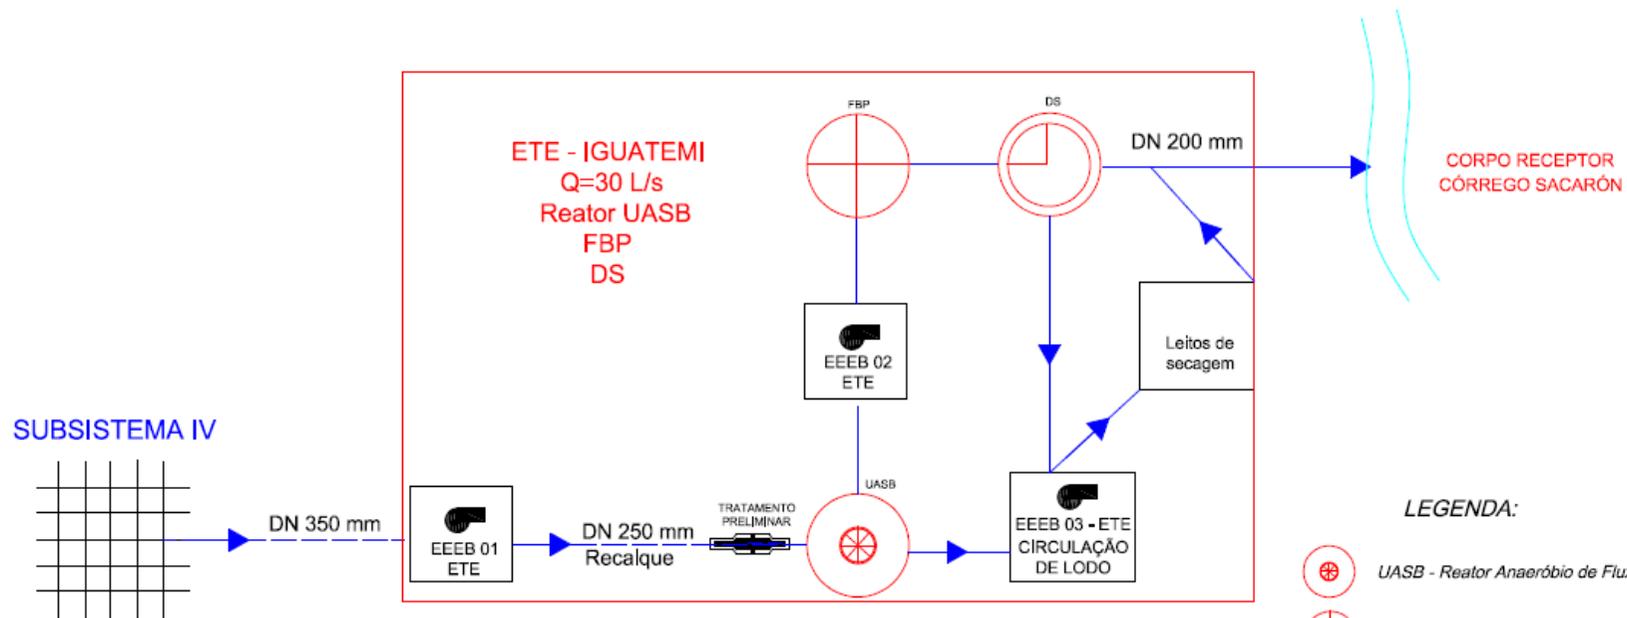
SISTEMA DE ESGOTAMENTO SANITÁRIO - IGUATEMI (MS)

A ETE Iguatemi é composta por tratamento preliminar, 01 Reator Anaeróbio de Leito Fluidizado (RALF) de 10 L/s (desativado), 01 Reator Anaeróbio de Leito Fluidizado (RALF) de 20 L/s, 01 Filtro Percolador, 01 Decantador e 04 Leitões de Secagem para lodo, além de um prédio administrativo composto por laboratório, escritório e depósito de materiais.

O croqui do sistema de esgotamento sanitário é apresentado na página a seguir, este detalha as unidades e as áreas de atendimento dos sistemas.

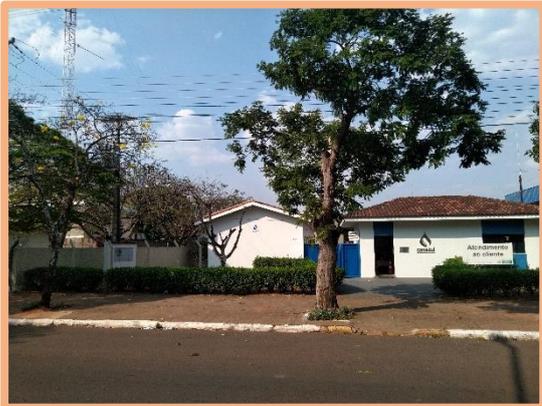
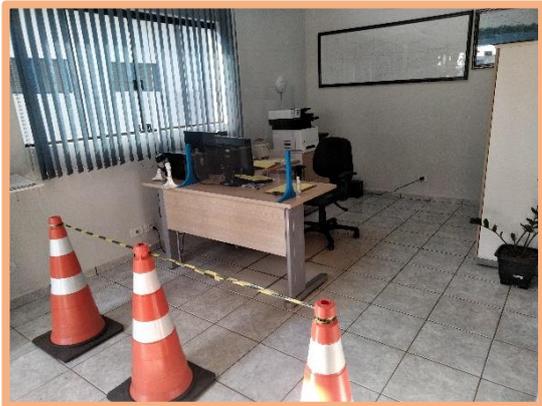
Atendimento ao Cliente	Atendimento ao Cliente

COMERCIAL - ATENDIMENTO AO CLIENTE	
ID Unidade: SEDE-Atendimento ao Cliente	
Localização: Av. Presidente Vargas, 1726	
Outras Unidades na mesma Área: SEDE	
Constatações	
C1. Boa limpeza e organização do local	
C2. Possui livro de reclamações/sugestões	
C3. Existem extintores de incêndio	
C4. Possui o Código de Defesa do Consumidor em local visível e de fácil consulta	
C5. Número de atendentes insuficiente para o dia-a-dia da unidade	
Recomendações	
R1. Rever quadro de pessoal	
Registro Fotográfico:

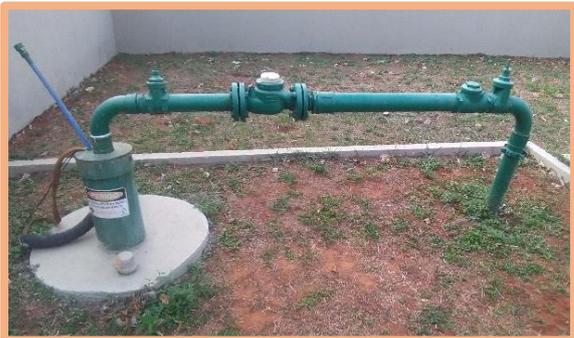
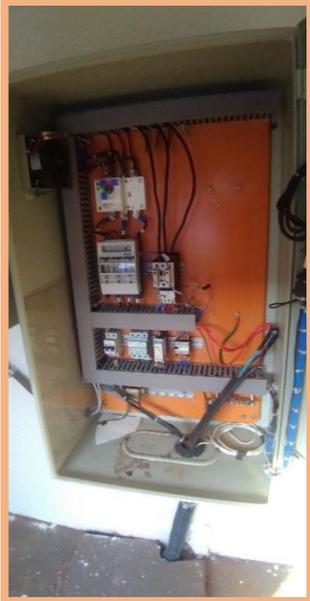
<p style="text-align: center;">IGT 002</p>

CAPTAÇÃO SUBTERRÂNEA	
ID Unidade: IGT-002	
Localização: Rua José Capriolli, 444	
Vazão: 12,94 m ³ /h	
Envia para: RAP-001	
Constatações	
C6. A tela de proteção do portão está danificada, com aberturas	
C7. Possui Macromedidor em operação	
C8. Possui tomada de água para coleta de amostras para análises	
C9. Não foram observados vazamentos aparentes	
C10. Possui laje de proteção	
C11. Possui diagrama unifilar junto ao painel elétrico	
Recomendações	
R2. Reformar ou substituir tela do portão	
Registro Fotográfico:

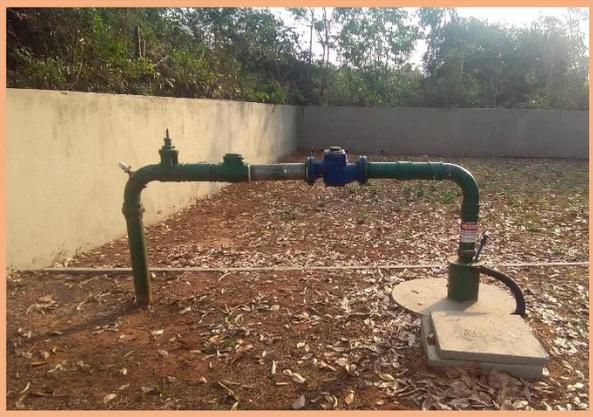
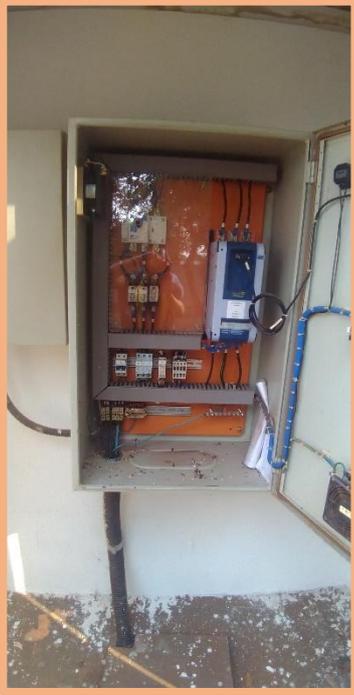
<p style="text-align: center;">IGT-003</p>

CAPTAÇÃO SUBTERRÂNEA	
ID Unidade: IGT-003	
Localização: Av. Laudelino Peixoto, 2735	
Vazão: 16,47 m ³ /h	
Outras Unidades na mesma Área:	
Envia para: RAP-001	
Constatações	
C12. O muro apresenta rachaduras	
C13. Não foi identificado ponto de iluminação para trabalhos noturnos	
C14. Possui Macromedidor em operação	
C15. Possui tomada de água para coleta de amostras para análises	
C16. Não foram observados vazamentos aparentes	
C17. Possui laje de proteção	
C18. Possui diagrama unifilar junto o painel elétrico	
Recomendações	
R3. Reformar muro e melhorar segurança	
R4. Prever ponto de iluminação para trabalhos noturnos	
Registro Fotográfico:

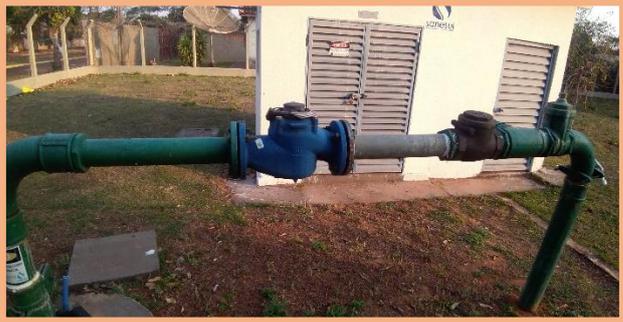
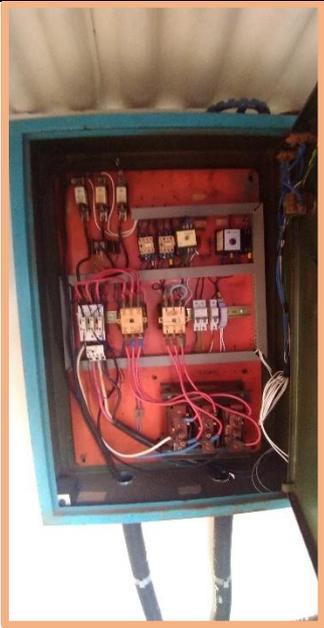
IGT 005	Painel Elétrico do IGT 005

CAPTAÇÃO SUBTERRÂNEA	
ID Unidade: IGT-005	
Localização: Av. Lindolfo Martins Farias, 695	
Vazão: 21,62 m ³ /h	
Outras Unidades na mesma Área:	
Envia para: RAP-001	
Constatações	
C19. A área está devidamente cercada	
C20. A parede do abrigo do quadro de comando apresenta rachaduras	
C21. Possui Macromedidor em operação	
C22. Possui tomada de água para coleta de amostras para análises	
C23. Não foram observados vazamentos aparentes	
C24. Possui laje de proteção	
C25. Possui diagrama unifilar junto o painel elétrico	
Recomendações	
R5. Reformar parede do abrigo do quadro de comando	
Registro Fotográfico:

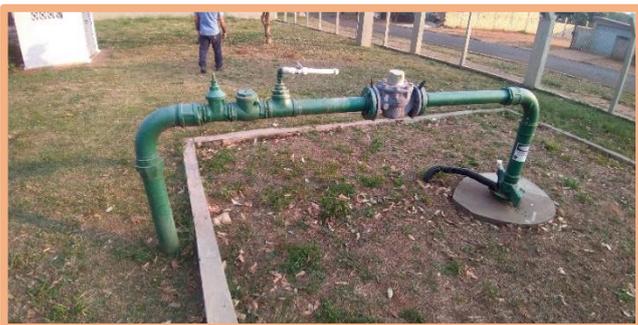
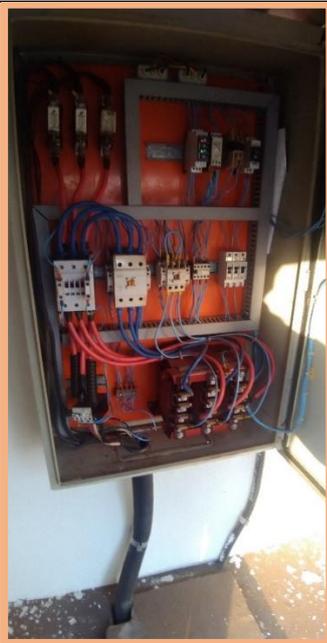
IGT-006	Painel Elétrico do IGT-006

CAPTAÇÃO SUBTERRÂNEA	
ID Unidade: IGT-006	
Localização: Rua Delfio Ledesma, 230	
Vazão: 22,62 m ³ /h	
Outras Unidades na mesma Área:	
Envia para: RAP-001	
Constatações	
C26. O muro apresenta rachaduras	
C27. Possui Macromedidor em operação	
C28. Possui tomada de água para coleta de amostras para análises	
C29. Não foram observados vazamentos aparentes	
C30. Possui laje de proteção	
C31. Possui diagrama unifilar junto o painel elétrico	
C32. Não foi identificado ponto de iluminação para trabalhos noturnos	
Recomendações	
R6. Reformar muro	
R7. Prever ponto de iluminação para trabalhos noturnos	
Registro Fotográfico:

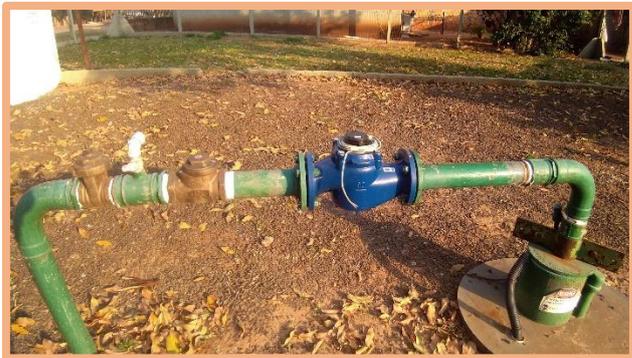
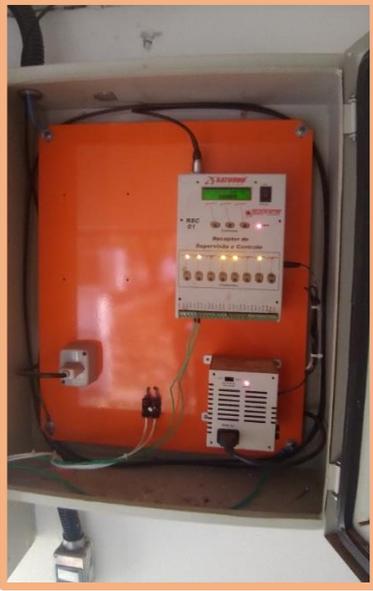
<p style="text-align: center;">IGT-007</p>

CAPTAÇÃO SUBTERRÂNEA	
ID Unidade: IGT-007	
Localização: Rua Ocidio da Costa, 11	
Vazão: 24,43 m ³ /h	
Outras Unidades na mesma Área:	
Envia para: RAP-001	
Constatações	
C33. A tela de proteção do portão está danificada, com aberturas	
C34. Possui Macromedidor em operação	
C35. Possui tomada de água para coleta de amostras para análises	
C36. Não foram observados vazamentos aparentes	
C37. Possui laje de proteção	
C38. Possui diagrama unifilar junto o painel elétrico	
Recomendações	
R8. Reformar ou substituir tela do portão	
Registro Fotográfico:

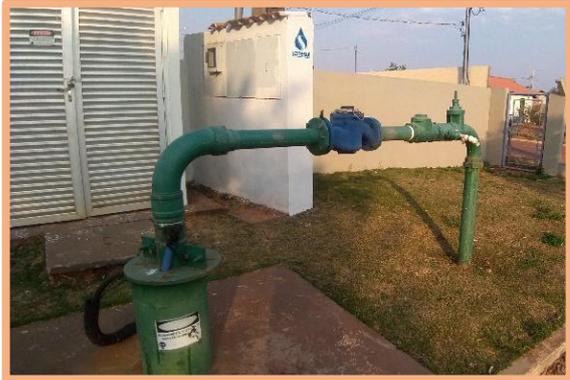
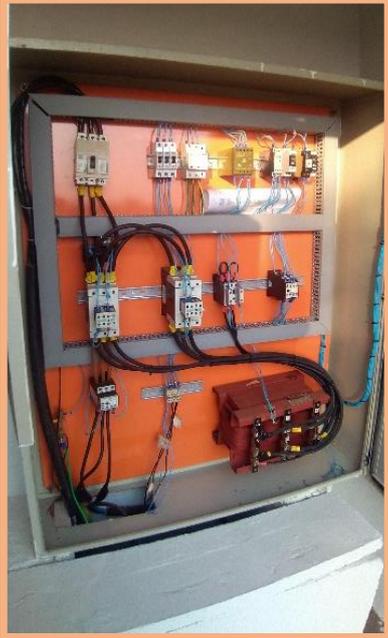
<p>IGT-008</p>

CAPTAÇÃO SUBTERRÂNEA	
ID Unidade: IGT-008	
Localização: Rua das Acácias, 453	
Vazão: 30,41 m ³ /h	
Outras Unidades na mesma Área:	
Envia para: RAP-001	
Constatações	
C39. Área não está devidamente fechada	
C40. Buraco na base do abrigo do quadro de comando	
C41. Possui Macromedidor em operação	
C42. Possui tomada de água para coleta de amostras para análises	
C43. Não foram observados vazamentos aparentes	
C44. Possui laje de proteção	
C45. Possui diagrama unifilar junto o painel elétrico	
Recomendações	
R9. Reformar base do abrigo do quadro de comando	
Registro Fotográfico:

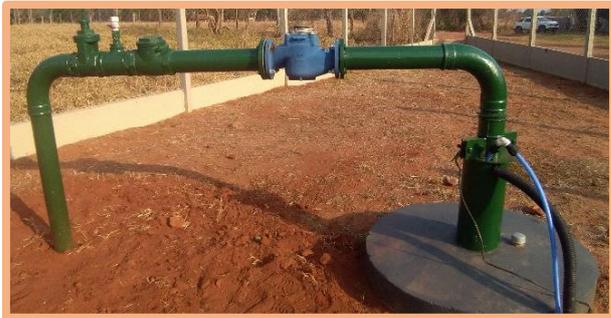
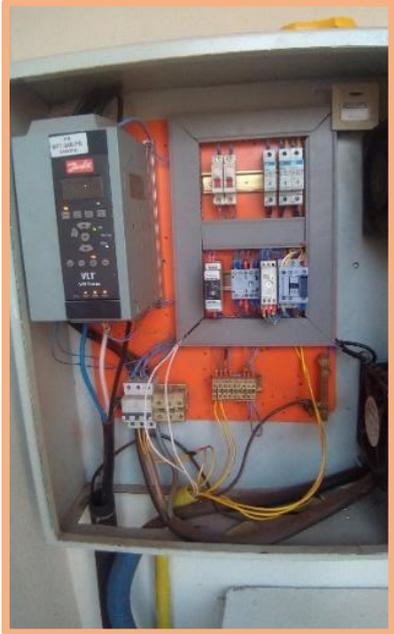
<p>IGT-009</p>

CAPTAÇÃO SUBTERRÂNEA	
ID Unidade: IGT-009	
Localização: Rua José Silveiro Dutra, S/N	
Vazão: 27,19 m ³ /h	
Outras Unidades na mesma Área:	
Envia para: RAP-001	
Constatações	
C46. A área está devidamente cercada	
C47. Não possui placa com identificação	
C48. Possui Macromedidor em operação	
C49. Possui tomada de água para coleta para análises	
C50. Possui laje de proteção	
C51. Possui diagrama unifilar junto ao painel elétrico	
Recomendações	
R10. Instalar placa de identificação do poço	
Registro Fotográfico:

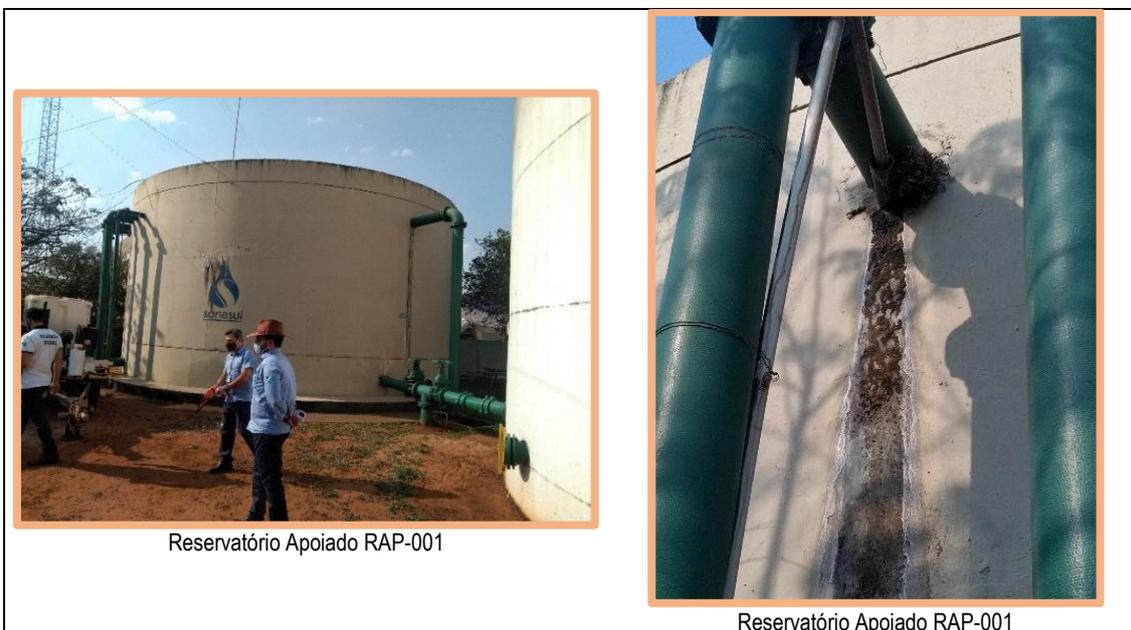
RESERVATÓRIO DE ÁGUA TRATADA	
ID Unidade: RAP-001	
Localização: Av. Presidente Vargas, 1726	
Outras Unidades na mesma Área: RAP-002 e REL-001	
Envia para: RAP-002 e REL-001	Material: Concreto armado
Formato: Circular	Volume: 300m ³
Constatações	
C52. A área está devidamente cercada	
C53. O reservatório apresenta danificações na pintura	
C54. Possui escadas de acesso porém sem guarda-corpo	
C55. O processo de desinfecção da água tratada é realizado com cloro gasoso	
C56. O reservatório não possui tubo extravasor para água da chuva	
C57. Falta tela de proteção na tubulação de ventilação	
C58. O reservatório possui medidor de nível	
C59. Existe controle de nível por boia	
C60. Não possui sistema de fluoretação	
C61. Existe vazamento na tubulação de entrada do cloro gasoso	
C62. Caixa de inspeção enferrujadas, com aberturas e sem cadeado	
Recomendações	
R11. Renovar pintura do reservatório	
R12. Colocar proteção no tubo de ventilação

R13. Implantar sistema de fluoretação	
R14. Substituir escada de acesso ou adaptar guarda-corpo	
R15. Eliminar vazamento na tubulação de entrada do cloro gasoso	
R16. Substituir caixas de inspeção e prever o uso de cadeado	
R17. Inserir tubo extravasor para água da chuva	
Registro Fotográfico:

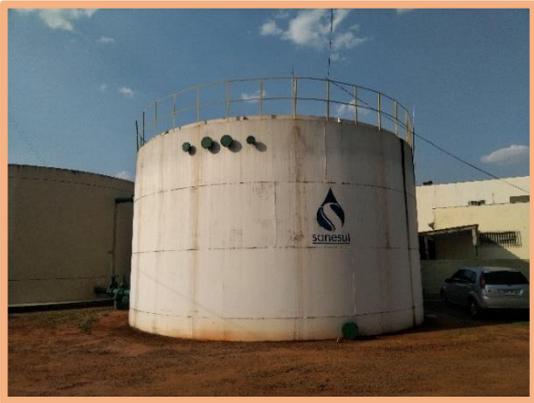
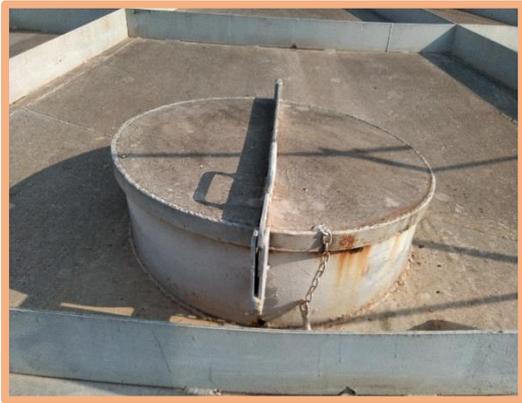
Reservatório Apoiado RAP-002	Reservatório Apoiado RAP-002

RESERVATÓRIO DE ÁGUA TRATADA	
ID Unidade: RAP-002	
Localização: Av. Presidente Vargas, 1726	
Outras Unidades na mesma Área: RAP-001 e REL-001	
Envia para: RAP-001	Material: Metálico
Formato: Circular	Volume: 330m ³
Constatações	
C63. A área está devidamente cercada	
C64. O reservatório apresenta danificações na pintura	
C65. Possui escadas de acesso com guarda-corpo	
C66. Falta tela de proteção na tubulação de ventilação	
C67. Existe controle de nível por boia	
C68. Caixa de inspeção sem cadeado	
Recomendações	
R18. Renovar pintura do reservatório	
R19. Colocar proteção no tubo de ventilação	
R20. Prever o uso de cadeado na caixa de inspeção	
Registro Fotográfico:

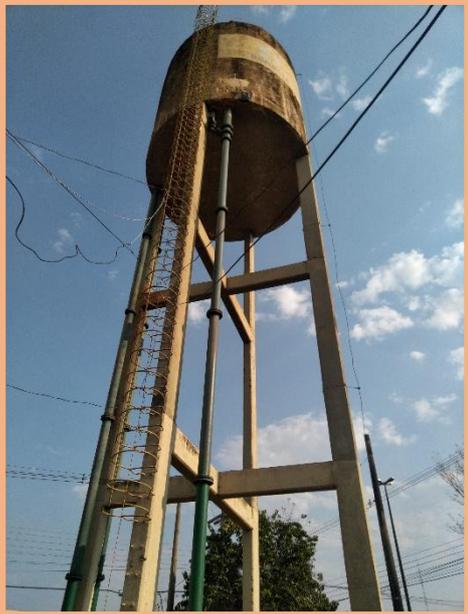
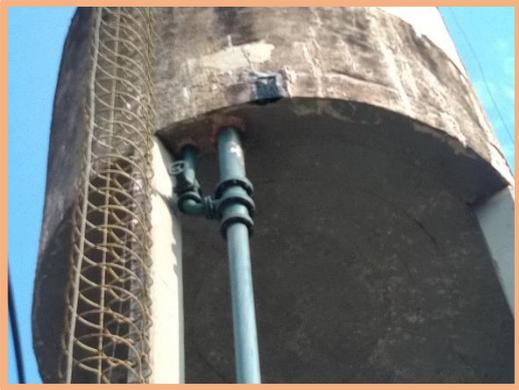
<p>Reservatório Elevado REL-001</p>

RESERVATÓRIO DE ÁGUA TRATADA	
ID Unidade: REL-001	
Localização: Av. Presidente Vargas, 1726	
Outras Unidades na mesma Área: RAP-001 e RAP-002	
Envia para: Rede de Abastecimento	Material: Concreto armado
Formato: Circular	Volume: 100m ³
Constatações	
C69. A área está devidamente cercada	
C70. Possui escadas de acesso com guarda-corpo	
C71. O reservatório apresenta grande vazamento próximo a base	
C72. O reservatório possui para-raio	
Recomendações	
R21. Renovar a pintura do reservatório	
Determinações	
D1. Definir ações e apresentar cronograma físico-financeiro para sanar a constatação C71	
Registro Fotográfico:

D.1 Definir ações e apresentar cronograma físico-financeiro para sanar a constatação C71.

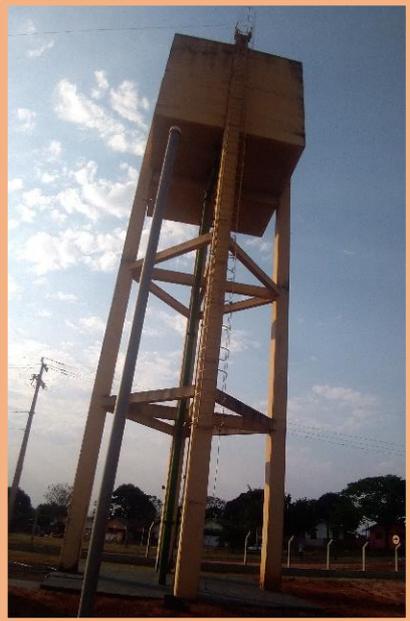
Reservatório Elevado REL-002

RESERVATÓRIO DE ÁGUA TRATADA	
ID Unidade: REL-002	
Localização: Rua José Silveira Dutra s/n	
Outras Unidades na mesma Área: IGT-009	
Envia para: Rede de Abastecimento	Material: Concreto armado
Formato: Elevado quadrado	Volume: 150m ³
Constatações	
C73. A área está devidamente cercada	
C74. Possui escada de acesso com guarda-corpo	
C75. Possui para-raio	
C76. Não possui placa de identificação	
Recomendações	
R22. Colocar placa de identificação	
Registro Fotográfico:

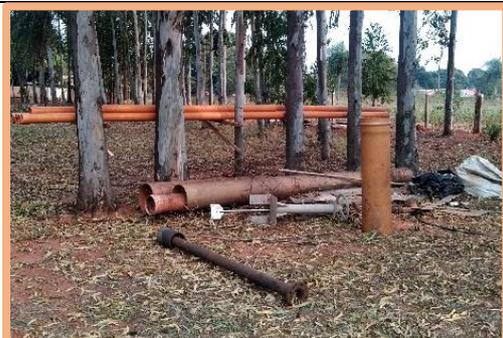
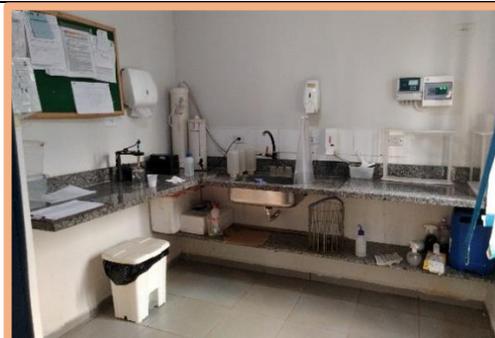
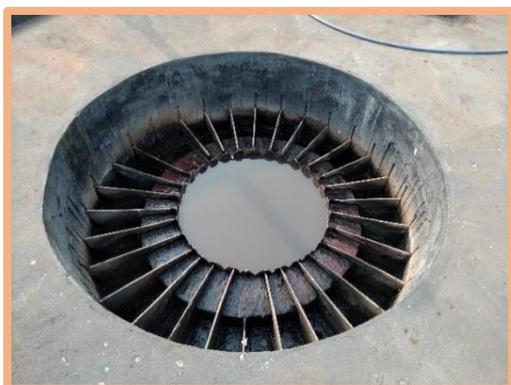
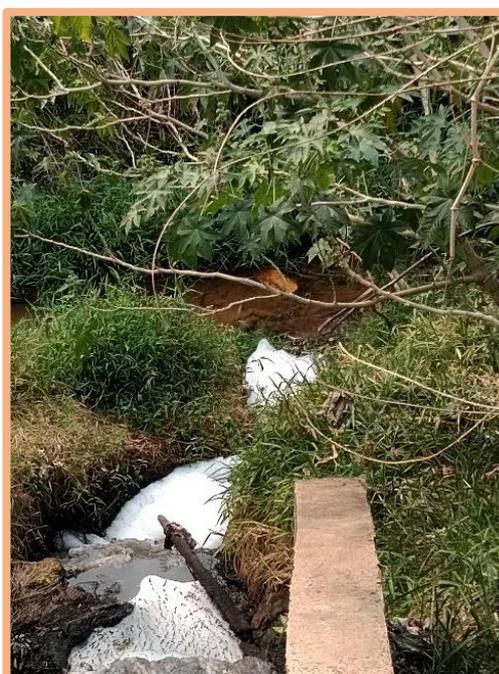
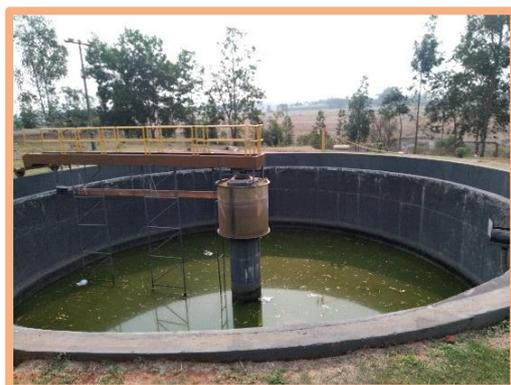
ESTAÇÃO DE TRATAMENTO DE ESGOTO	
ID Unidade: ETE-001	
Localização: Av. Presidente Vargas, 322	
Outras Unidades na mesma Área: EEEB-001	
Vazão de Tratamento: 20 L/s	Material: Concreto
Tipo de Tratamento: Reator RALF + Filtro Percolador + Decantador	
Constatações	
C79. A área está cercada	
C80. Possui tratamento preliminar com gradeamento e desarenador	
C81. O esgoto não está sendo distribuído uniformemente pelos vertedores no RALF	
C82. O RALF Possui queimador de gases tipo <i>flair</i> em funcionamento	
C83. Os resíduos resultantes dos processos de tratamento são enviados para o aterro de Dourados	
C84. Possui leitos de secagem do lodo	
C85. Possui os equipamentos de controle de parâmetros do processo (pH, temperatura e SST)	
C86. O Filtro Percolador não está operando	
C87. O Decantador não está operando	
C88. O Decantador está com acúmulo de água com coloração escura e mal cheirosa	
C89. O esgoto tratado apresenta forte odor no ponto de lançamento

C90. Conforme o Relatório de Análises (nº 64677/2021.0.A – Maio/2021) da água superficial do Córrego dos Ossos a jusante da ETE, os parâmetro de coliformes termotolerantes e fósforo estão em desacordo com a legislação	
C91. Disposição inadequada de materiais e tubulações	
Recomendações	
R23. Providenciar local adequado/almoarifado para armazenamento de materiais e tubulações	
Determinações	
D.3 Definir ações e apresentar cronograma físico-financeiro para sanar as constatações C81, C86, C87, C89 e C90	
D.4 Sanar constatação C88 e apresentar documentos comprobatórios bem como registros fotográficos	
Registro Fotográfico:

Material exposto

Formação de espuma no lançamento do efluente tratado

D.3 Definir ações e apresentar cronograma físico-financeiro para sanar as constatações C81, C86, C87, C89 e C90.

D.4 Sanar constatação C88 e apresentar documentos comprobatórios bem como registros fotográficos.

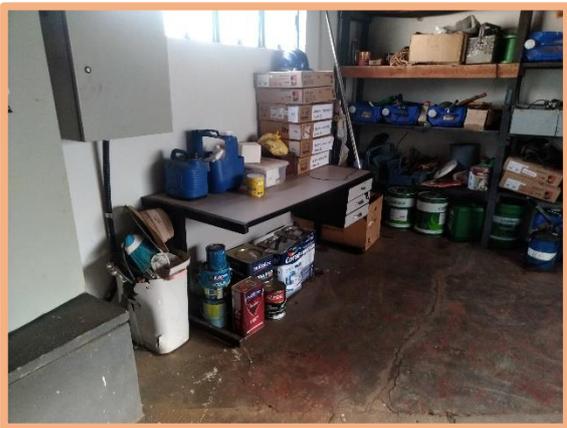
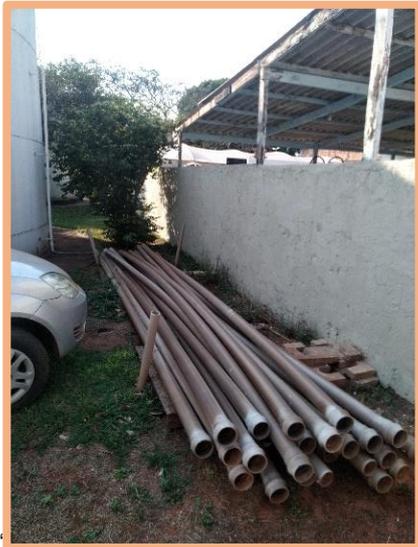
<p style="text-align: center;">Armazenamento de Materia</p>

ALMOXARIFADO	
ID Unidade: Almoarifado	
Localização: Av. Presidente Vargas, 1726	
Outras Unidades na mesma Área: Atendimento, REL-001, RAP-001 e RAP-002	
Constatações	
C92. Limpeza e organização do Local	
C93. Os controles de entrada e saída de materiais são feitos manualmente	
C94. Tubulações armazenadas ao tempo	
C95. Materiais armazenados em local inadequado (EAT)	
Recomendações	
R24. Fazer cobertura ou ampliação do almoarifado para armazenamento das tubulações e demais materiais que estão expostos	
R25. Os equipamentos e materiais devem ser acondicionados em locais fechados de acesso restrito	
Registro Fotográfico:
