**RELATÓRIO DE FISCALIZAÇÃO PROGRAMADA  
RFP/DSB/CATESA/032/2017**

Fiscalização Programada no Sistema de Abastecimento de Água e  
Esgotamento Sanitário  
**Município de Dourados**

**Julho/2017**

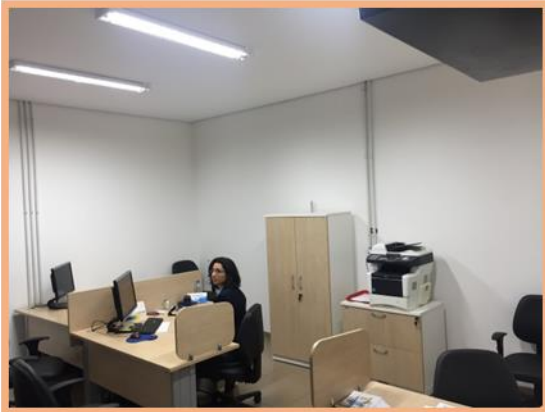
Atendimento ao Cliente	Atendimento ao Cliente

COMERCIAL - ATENDIMENTO AO CLIENTE	
<b>ID Unidade:</b> Dourados possui 03 unidades de Atendimento ao Cliente	
<b>Localização:</b> (1) Rua Onofre Pereira de Matos, 1330; (2) Rua Antonio Emilio de Figueiredo, 170; (3) Av. Marcelino Pires, 4430.	
<b>Outras Unidades na mesma Área:</b>	
Constatações	
Boa Limpeza e Organização do local.	
Possui Livro de Reclamações/Sugestões.	
Possui o Código de Defesa do Consumidor em local visível e de fácil consulta.	
Número de atendentes é suficiente para o dia-a-dia da unidade.	
Possui sistema de senhas.	
Recomendações	
Disponibilizar a tabela de Enquadramento Tarifário da Concessionária em quadro mural de fácil visualização.	
Disponibilizar Conta mensal modelo, com explicação dos principais pontos de dúvidas dos clientes, em quadro mural de fácil visualização.	
Registro Fotográfico:

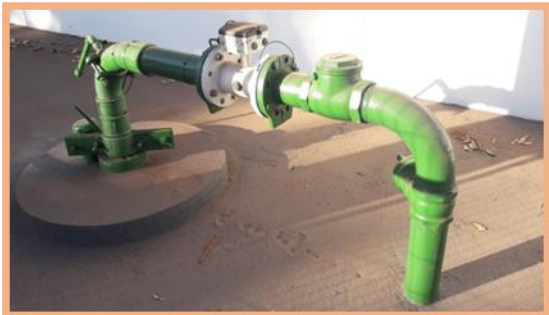
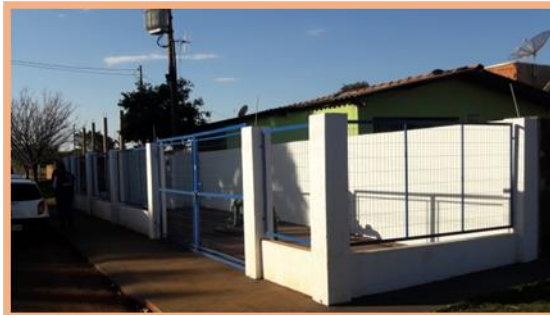
DOU-009	Fachada DOU-009

<b>CAPTAÇÃO SUBTERRÂNEA</b>	
<b>ID Unidade:</b> DOU-009	
<b>Localização:</b> Rua Abdias Frazão do Nascimento, s/n	
<b>Vazão:</b> 63,32m <sup>3</sup> /h	
<b>Outras Unidades na mesma Área:</b>	
<b>Envia para:</b> Caixa de Reunião 4º Plano	
<b>Constatações</b>	
A área está devidamente cercada	
Possui Macromedidor em operação	
Possui tomada de água para coleta para análises	
Possui tubo de medição de nível	
Não foram observados vazamentos aparentes	
Possui o Diagrama Unifilar junto ao quadro de comando.	
<b>Recomendações</b>	
Instalar placa de identificação do local.	
Instalar placa proibindo a entrada de pessoas não autorizadas, com número do telefone para ligarem em caso de invasão ou danos no local	
Adequar a base cimentada do poço conforme a laje de proteção recomendada pelo Manual Imasul.	
Providenciar mecanismos de segurança do local, visto que há fácil acesso.	
<b>Registro Fotográfico:</b>

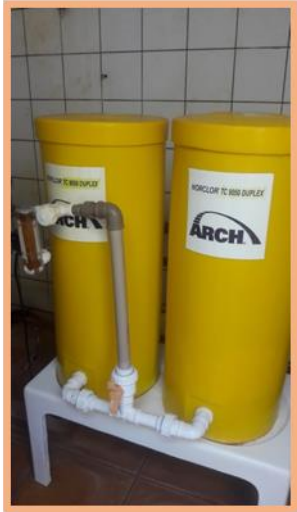
<p>Sistema de Preparo de Cloro</p>

<b>CAPTAÇÃO SUBTERRÂNEA</b>	
<b>ID Unidade:</b> DOU-028	
<b>Localização:</b> Rua Ponta Grossa	
<b>Vazão:</b> 236,76 m <sup>3</sup> /h	
<b>Outras Unidades na mesma Área:</b>	
<b>Envia para:</b> Caixa de Reunião CR-3	
<b>Constatações</b>	
A área está devidamente cercada.	
Possui Macromedidor em operação.	
Possui tomada de água para coleta para análises.	
Possui tubo de medição de nível.	
Possui um pequeno vazamento em dispositivo anterior ao Macromedidor.	
Possui placa de identificação da unidade.	
Dosagem de cloro por pastilhas.	
O DOU-028 é operado por empresa terceirizada EBS (responsável pela perfuração do mesmo). O funcionário da EBS reside dentro desta área.	
<b>Recomendações</b>	
Instalar placa proibindo a entrada de pessoas não autorizadas, com número do telefone para ligarem em caso de invasão ou danos no local	
Deve ser verificado a questão da residência de funcionários (terceirizados) residindo dentro de áreas operacionais do sistema, bem como questões trabalhistas incidentes nestes casos.

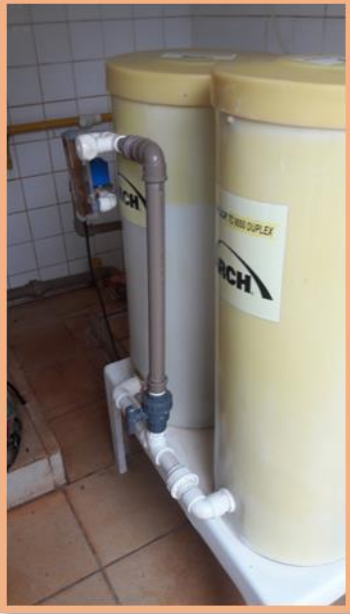
<p>Sistema de Preparo de Cloro</p>

<b>CAPTAÇÃO SUBTERRÂNEA</b>	
<b>ID Unidade:</b> DOU-029	
<b>Localização:</b> Avenida Presidente Vargas	
<b>Vazão:</b> 244,49 m <sup>3</sup> /h	
<b>Outras Unidades na mesma Área:</b>	
<b>Envia para:</b> RAP-001 A / RAP-002 B	
<b>Constatações</b>	
A área está devidamente cercada.	
Possui Macromedidor em operação.	
Possui tomada de água para coleta para análises.	
Possui tubo de medição de nível.	
Não foram observados vazamentos aparentes.	
Possui o Diagrama Unifilar junto ao quadro de comando.	
O DOU-029 é operado por empresa terceirizada EBS (responsável pela perfuração do mesmo).	
Dosagem de cloro por pastilhas.	
<b>Recomendações</b>	
Melhorar as condições de organização da área.	
<b>Registro Fotográfico:</b>

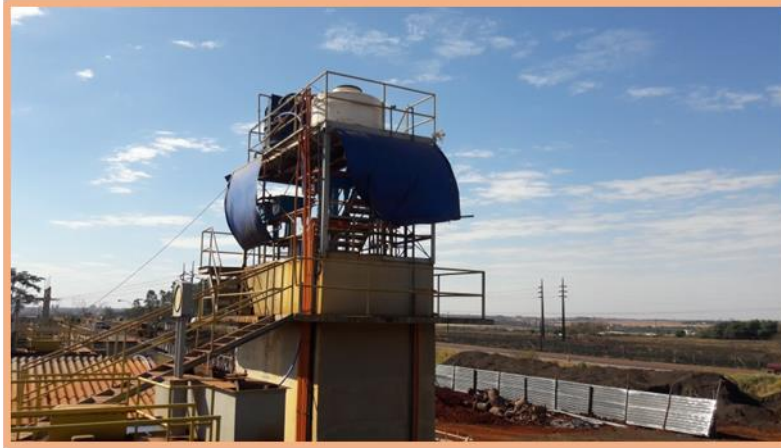
Preparo e Dosagem de químicos para a Estação de Tratamento

<b>Recomendações</b>	
Recuperação da pintura de proteção interna da estação de tratamento.	
Reparos nos pontos de vazamentos da estação de tratamento.	
<b>Registro Fotográfico:</b>
