**RELATÓRIO DE FISCALIZAÇÃO PROGRAMADA
RFP/DSB/CATESA/009/2017**

Fiscalização Programada no Sistema de Abastecimento de Água e
Esgotamento Sanitário
Município de Três Lagoas

Campo Grande – MS

Abril/2017

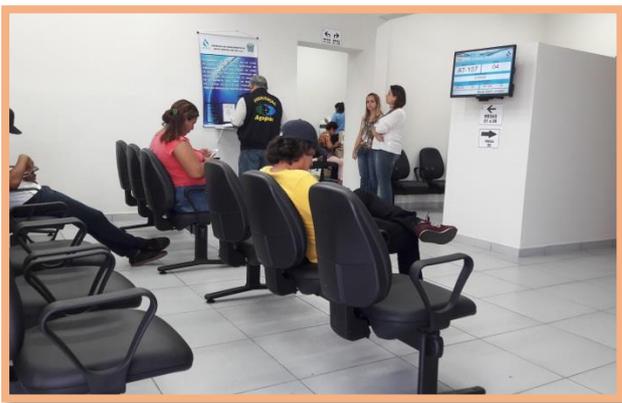
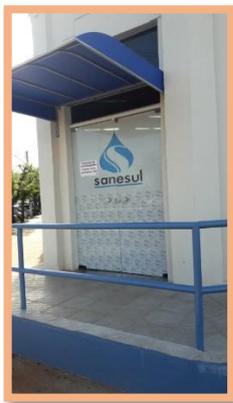
Atendimento ao Cliente	Atendimento ao Cliente

COMERCIAL - ATENDIMENTO AO CLIENTE	
ID Unidade:	SEDE-Atendimento ao Cliente
Localização:	Av. Antonio Trajano dos Santos, 511 - Centro
Outras Unidades na mesma Área:	SEDE
Constatações	
	Boa Limpeza e Organização do local.
	Possui Livro de Reclamações/Sugestões.
	Possui o Código de Defesa do Consumidor em local visível e de fácil consulta.
	Possui controle de senhas de atendimento.
Recomendações	
	Disponibilizar a tabela de Enquadramento Tarifário da Concessionária em quadro mural de fácil visualização.
	Disponibilizar Conta mensal modelo, com explicação dos principais pontos de dúvidas dos clientes, em quadro mural de fácil visualização.
Registro Fotográfico:
