RELATÓRIO DE FISCALIZAÇÃO PROGRAMADA RFP/DSB/CATESA/023/2017

Fiscalização Programada no Sistema de Abastecimento de Água e
Esgotamento Sanitário
Município de Caarapó

Junho/2017

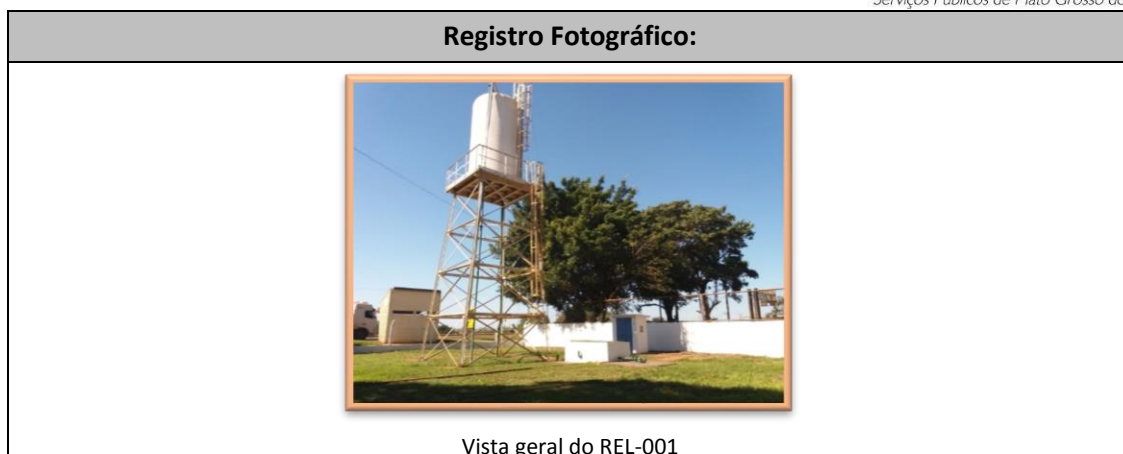
RESERVATÓRIO DE ÁGUA TRATADA	
ID Unidade: REL-001	
Localização: Rua Guatemala	
Outras Unidades na mesma Área: NAM-001	
Envia para: Rede de Abastecimento	Material: Metálico
Formato: circular	Volume: 50m ³
Constatações	
A área está devidamente cercada.	
O reservatório possui tampas de inspeção e escadas de acesso.	
A desinfecção da água é feita por meio de hipoclorito de cálcio.	
Recomendações	
Nihil.

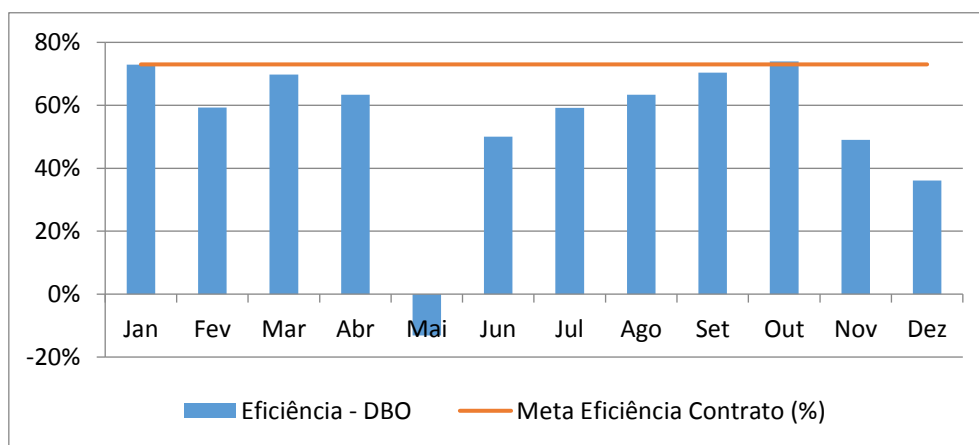
As metas relacionadas a cobertura de esgoto estão descumpridas e também referentes a Eficiência do tratamento que está previsto no contrato de concessão.

Abaixo é apresentado um gráfico elaborado com as informações apresentadas nos laudos de qualidade do tratamento do efluente fornecido pelo Prestador.

A Prestadora deverá enviar cronograma contendo:

- Etapas de execução da obra de ampliação do sistema.
- Ações corretivas e cronograma para cumprimento das metas contratuais.
