**RELATÓRIO DE FISCALIZAÇÃO PROGRAMADA  
RFP/DSB/CATESA/046/2017**

**Fiscalização Programada no Sistema de Abastecimento de Água  
e Esgotamento Sanitário  
Município de Camapuã**

**Campo Grande – MS**

**Outubro/2017**

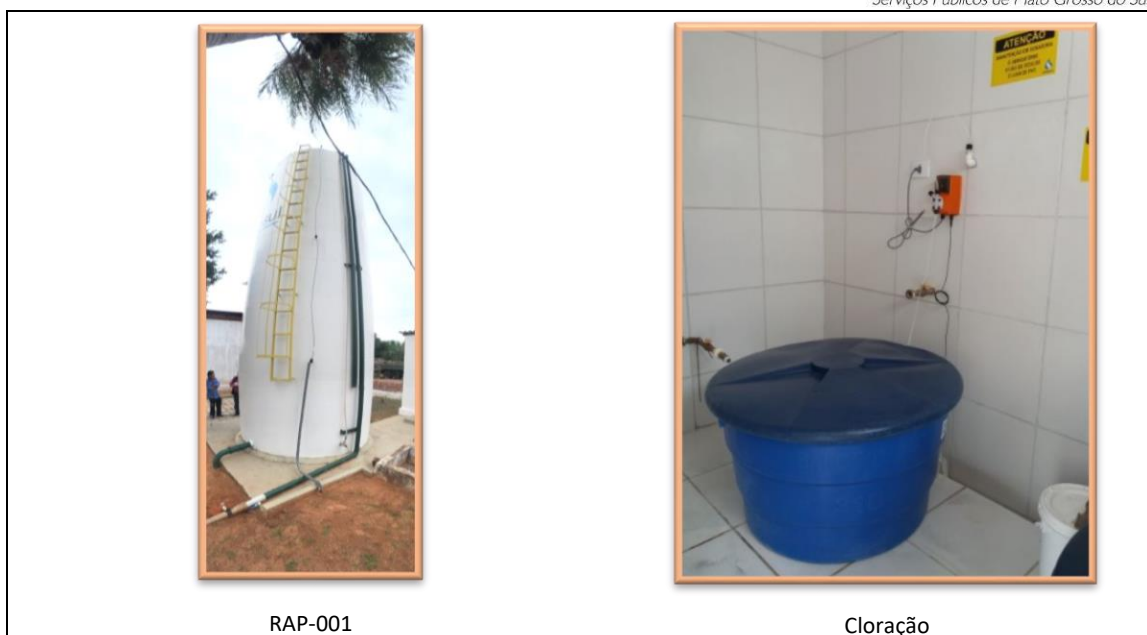
Vista geral do RAP-001 e sala de cloração

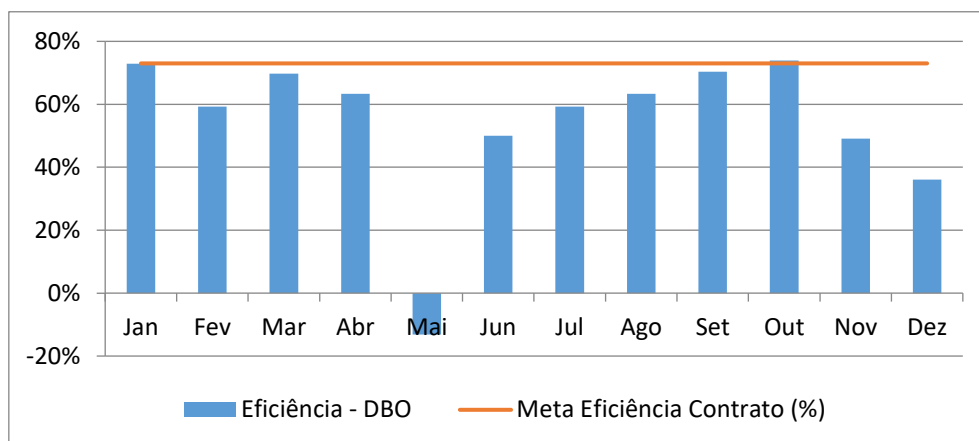
O Sistema de tratamento de esgoto de Camapuã conta com uma unidade de tratamento do tipo Reator RAFA. O mesmo apresenta boas condições da estrutura, sem vazamentos aparentes. A eficiência do tratamento atende o que está estabelecido pela legislação ambiental.

Abaixo é apresentado um gráfico elaborado com as informações apresentadas nos laudos de qualidade do tratamento do efluente fornecido pelo Prestador.
