RELATÓRIO DE FISCALIZAÇÃO PROGRAMADA RFP/DSB/CATESA/052/2017

Fiscalização Programada no Sistema de Abastecimento de Água e
Esgotamento Sanitário

Município de Nova Andradina

Novembro/2017

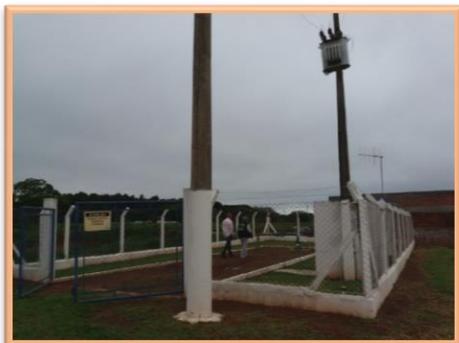
Vista geral do NVA-012

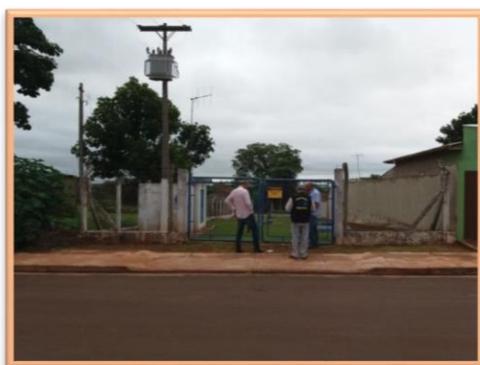
Vista geral do NVA-013

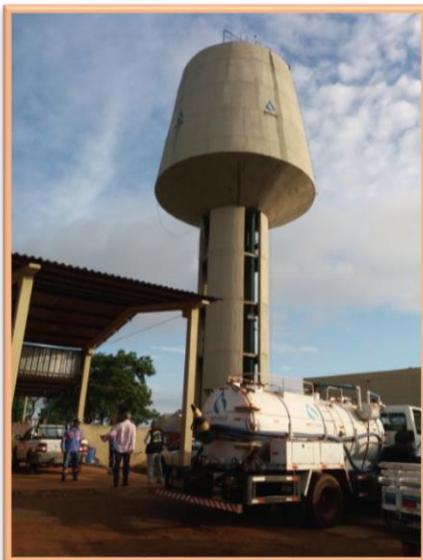
RESERVATÓRIO DE ÁGUA TRATADA	
ID Unidade: REL-001	
Localização: Rua São José, 25 - Centro	
Outras Unidades na mesma Área: SEDE/Almoxarif. /NVA-015/RAP-001/UTA-001/EAT-001 a 003	
Envia para: Rede de distribuição	Material: Concreto Armado
Formato/Tipo: Cônico	Volume: 500m ³
Constatações	
O reservatório possui tampas de inspeção e escada de acesso.	
O reservatório é abastecido com água tratada do RAP-001, por meio da EAT-001.	
Recomendações	
Nihil.	
Registro Fotográfico:

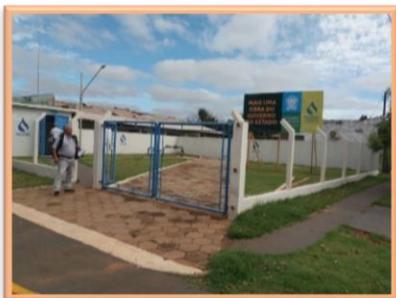
Constatações	
A área está devidamente cercada e urbanizada.	
Possui Macromedidor em operação.	
Possui tubo de medição de nível e tomada de água para coleta para análises.	
O poço foi herdado do INCRA e trabalha, em média, 13h/dia.	
Recomendações	
Nihil.	
Registro Fotográfico:

Vista geral do NCV-001	NCV-001

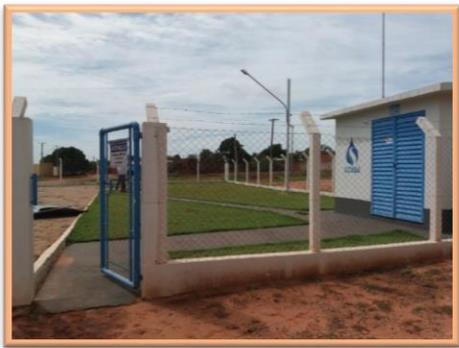
CAPTAÇÃO SUBTERRÂNEA – DISTRITO DE NOVA CASA VERDE	
ID Unidade: NCV-004	
Localização: Av. Anaurilândia, s/n.	
Vazão: 27,55m ³ /h	
Outras Unidades na mesma Área:	
Envia para: RAP-001	
Constatações	
A área está devidamente cercada e urbanizada.	
Possui Macromedidor em operação.	
Possui tubo de medição de nível e tomada de água para coleta para análises.	
O poço foi filmado pela Sanesul, que retirou a instalação antiga e colocou material do seu padrão, inclusive o posicionamento da bomba, que esta junto com a filtração.	
Recomendações	
Nihil.	
Registro Fotográfico:

Vista geral do NCV-004	NCV-004

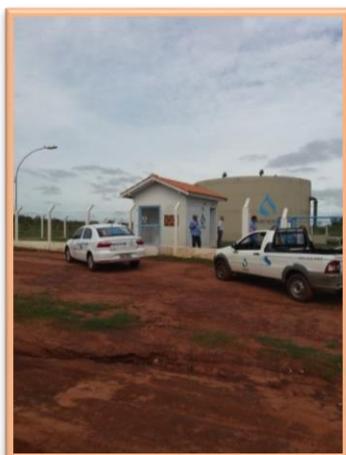
RESERVATÓRIO DE ÁGUA TRATADA – DISTRITO DE NOVA CASA VERDE	
ID Unidade: RAP-001	
Localização: Rua Casa Verde, s/n.	
Outras Unidades na mesma Área: REL-001/EAT-001	
Envia para: REL-001 e Rede de Abastecimento, via EAT-001.	Material: Concreto
Formato: Cilíndrico	Volume: 300m ³
Constatações	
A área está devidamente cercada.	
O reservatório possui tampas de inspeção; escala de nível e escada de acesso com guarda-corpo.	
A desinfecção é feita no local com hipoclorito de cálcio.	
No barrilete já há uma chegada reserva para um novo poço.

Vista geral do RAP-001

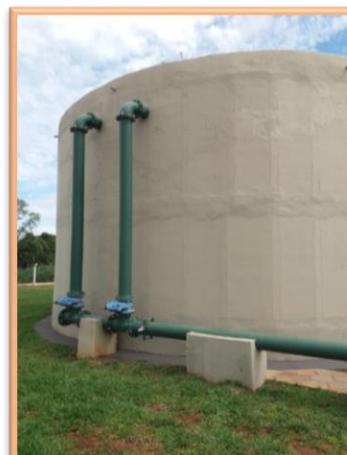
RAP-001 – Duas células de 150m³ cada

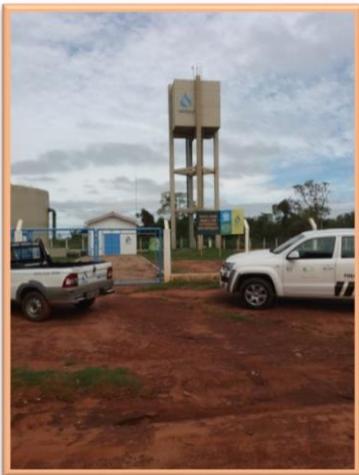
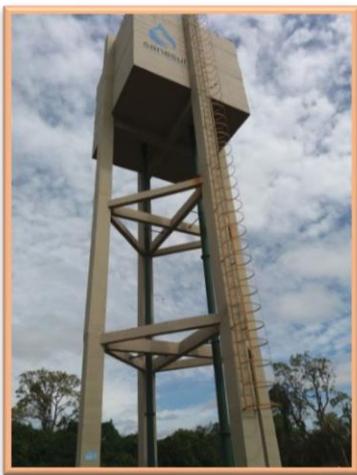
RESERVATÓRIO DE ÁGUA TRATADA – DISTRITO DE NOVA CASA VERDE	
ID Unidade: REL-001	
Localização: Rua Casa Verde, s/n.	
Outras Unidades na mesma Área: RAP-001/EAT-001	
Envia para: Rede de Abastecimento, via EAT-001.	Material: Concreto
Formato: Cúbico	Volume: 150m ³
Constatações	
O reservatório possui tampas de inspeção e escada de acesso com guarda-corpo.	
O reservatório opera em regime de sobra.	
A desinfecção é feita no local com hipoclorito de cálcio.	
Recomendações	
Nihil.	
Registro Fotográfico:

Vista geral do REL-001	REL-001

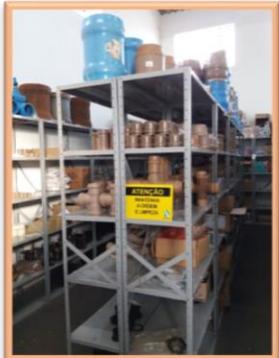
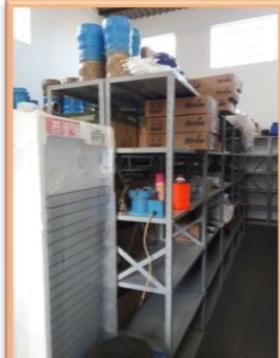
ALMOXARIFADO	
ID Unidade: Sede Sanesul	
Localização:	
Outras Unidades na mesma Área: Sede	
Constatações	
Limpeza e organização do Local.	
Os controles de entrada e saída de materiais são feitos manualmente.	
Os materiais são classificados e armazenados em três categorias: manutenção; expediente; e investimento.	
Recomendações	
Melhorias na segurança e acesso às áreas da empresa.	
Implantar sistema <i>on line</i> de controle de entrada e saída de materiais e equipamentos.	
Registro Fotográfico:

Guarda de materiais	Guarda de materiais e equipamentos
