RELATÓRIO DE FISCALIZAÇÃO PROGRAMADA RFP/DSB/CATESA/033/2017

Fiscalização Programada no Sistema de Abastecimento de Água e
Esgotamento Sanitário

Município de Corumbá

Agosto/2017

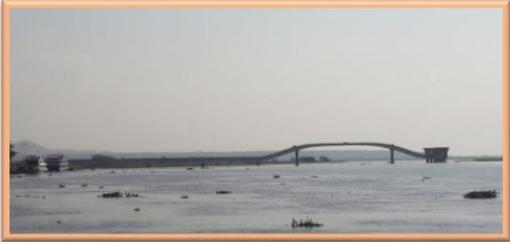
CAPTAÇÃO SUPERFICIAL	
ID Unidade: EAB-001	
Localização: Rua Domingos Sahib, 630 – Bairro Cervejaria	
Vazão de Nominal: 940m ³ /h	Vazão de Operação: 875m ³ /h
Tipo de Captação: Recalque de água bruta	
Envia para: ETA-001	
Constatações	
O acesso à captação da água é feito por meio de uma ponte de concreto sobre trecho do Rio Paraguai, de 360m de extensão, com elevação para permitir navegação, por onde passam duas adutoras.	
Algumas tampas de concreto que protegem as adutoras já quebraram e não foram substituídas, e outras tantas, estão trincadas e desgastadas com a manipulação.	
Os cabos de alimentação das duas bombas e todo o sistema elétrico foram trocados em 2015.	
O sistema de captação de água bruta é feito por três conjuntos de duas bombas cada, submersos a 11m de profundidade. As bombas são alimentadas em 380V.	
Realiza plano de monitoramento constante das bombas da captação.	
Há uma grua com capacidade de 5 toneladas para movimentação de equipamentos, e o transporte de equipamento pesado é feito por meio de contrato de aluguel de barco.

Captação Corumbá	Acesso à Captação de Água Bruta Corumbá

Recomendações	
Recuperar o tamponamento sobre as adutoras ao longo da ponte de acesso à captação de água bruta.	
Registro Fotográfico

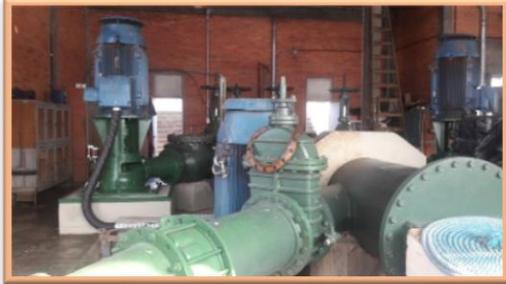
Conjunto moto-bomba

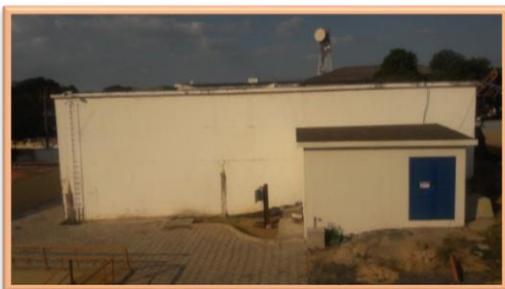
RESERVATÓRIO DE ÁGUA TRATADA	
ID Unidade: RSE-002	
Localização: Rua 7 de Setembro, 2959 – Bairro Popular Velha	
Outras Unidades na mesma Área:	
Envia para: Rede de abastecimento, por gravidade, e por meio dos Busterses BOS-001 e 002; e EAT-10 e 011.	Material: Concreto Armado
Formato: Cúbico	Volume: 3.390m ³
Constatações	
A área está devidamente cercada.	
O reservatório possui duas células que alimentam a rede de abastecimento, por gravidade, e por meio dos Busterses BOS-001 e 002; e EAT-10 e 011.	
Recomendações	
Nihil.	
Registro Fotográfico:

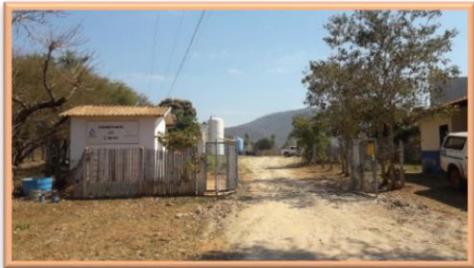
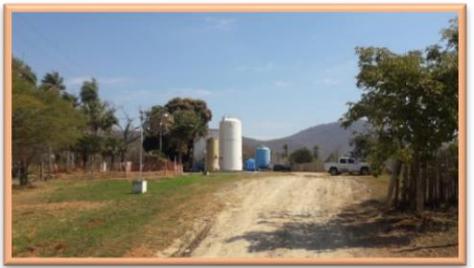
O atendimento presencial é feito pela área comercial, de Corumbá, uma vez por semana.	
Há três RELs desativados e abandonados ao tempo ao longo da cerca de propriedade, e um ainda instalado na base, mas, já desativado.	
A desinfecção da água é feita com hipoclorito de cálcio e ácido fluossilícico.	
A guarda de materiais é improvisada e os tubos estão expostos ao tempo. Há um abrigo para a moto do supervisor local e equipamentos de serviço.	
Recomendações	
Enviar à Agepan a descrição técnica do novo sistema de dessalinização, por osmose reversa, bem como dos equipamentos envolvidos.	
Enviar à Agepan o croqui do sistema de abastecimento de água do distrito de Albuquerque.	
Edificações e equipamentos deteriorados, carentes de reforma e pintura.	
Informar à Agepan a destinação final dos quatro RELs desativados, bem como as situações patrimonial e cadastral dos mesmos no rol de bens ativos da concessão.

Entrada da área de atendimento	Vista geral da área de atendimento

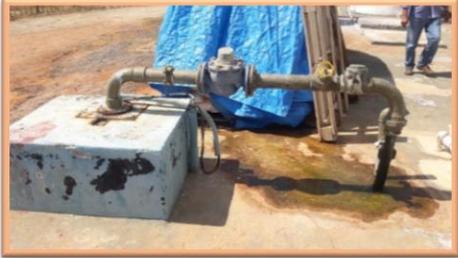
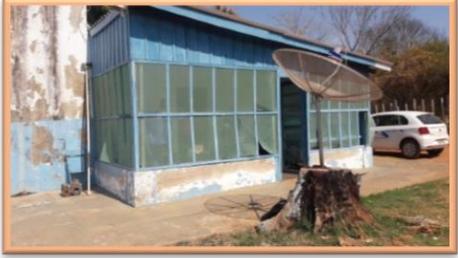
Poço	Laboratório e atendimento improvisados

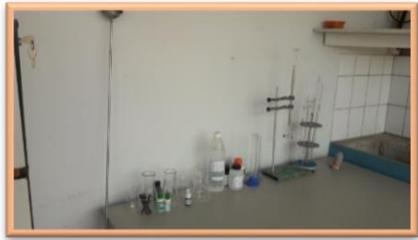
<p>Laboratório</p>

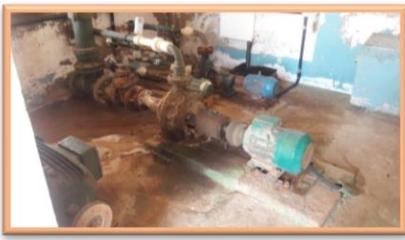
<p>Estação elevatória</p>

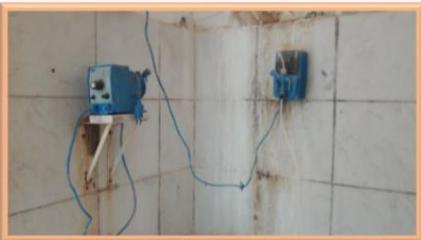
<p>Sistema de desinfecção da água</p>

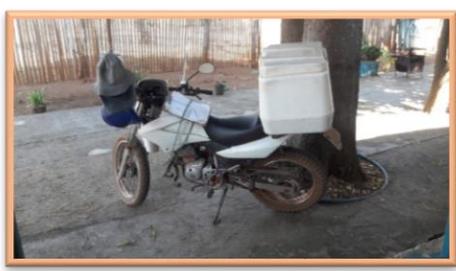
<p>Abrigo para moto do supervisor local</p>

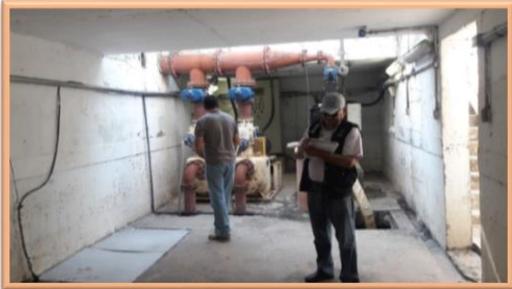
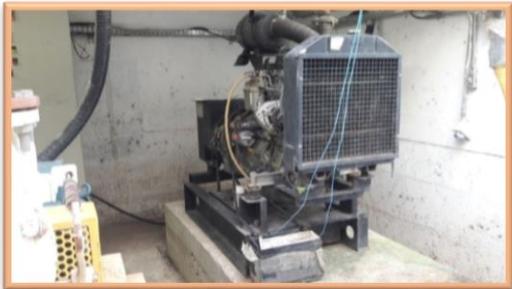
EEEB-001	Gerador de emergência

ESTAÇÃO ELEVATÓRIA DE ESGOTO	
ID Unidade:	EEEEB-001 - Cavassa
Localização:	Rua Mariano Cavassa, s/n (antiga Rua Beira Rio)
Tipo:	Submersível
Outras Unidades na mesma Área:	
Constatações	
É a maior e mais antiga de todas as 13 EEEB, de Corumbá, e fica abaixo do nível da rua.	
Possui conjunto moto bomba reserva e gerador de emergência.	
Não foram localizados vazamentos aparentes.

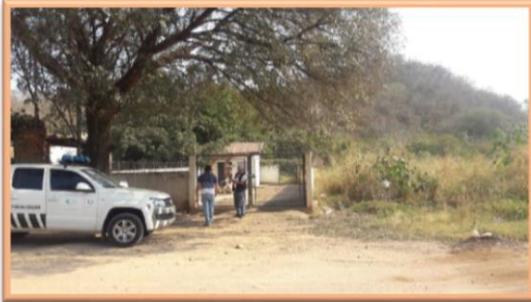
Vista da EEEB-003

ESTAÇÃO ELEVATÓRIA DE ESGOTO
ID Unidade: EEEB-003 - Ceará
Localização: Rua 21 de Setembro, s/n – esq. c/ Rua Ceará
Tipo: Re-Autoescorvante
Outras Unidades na mesma Área:
Constatações
A área está devidamente cercada, porém, carece de manutenção e pintura e conserto do portão dos fundos.
Possui conjunto moto bomba reserva.
Possui gradeamento na entrada da elevatória.
Recebe esgoto por gravidade e bombeia para a EEEB-006 - Ciriaco de Toledo.
Não possui identificação da unidade operacional da unidade.
Os vizinhos reclamam de mau cheiro.
Possui gerador de emergência.
Recomendações
Providenciar mecanismos de segurança do local, visto que há fácil acesso.
Melhorar a vedação dos tamponamentos para evitar exalação de mau cheiro.
Pintar o muro e consertar o portão dos fundos.

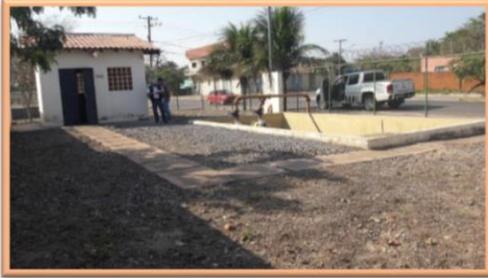
Vista EEBB-004

ESTAÇÃO ELEVATÓRIA DE ESGOTO	
ID Unidade:	EEEB-004 - Prefeitura
Localização:	Rua Gabriel V. de Barros, s/n – esq. c/ Rua 13 de Junho
Tipo:	Re-Autoescorvante
Outras Unidades na mesma Área:	
Constatações	
	A área está devidamente cercada.
	Possui conjunto moto bomba reserva.
	Possui gradeamento na entrada da elevatória.
	Não possui identificação patrimonial da unidade.
	Não foram localizados vazamentos aparentes.
	Possui gerador de energia.
Recomendações	
	Nihil.

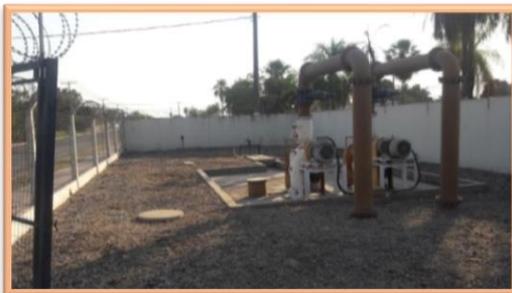
EEEB-005

Não foram localizados vazamentos aparentes.

Providenciar mecanismos de segurança do local, visto que há fácil acesso.

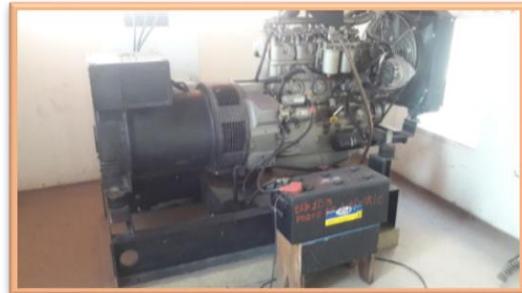
Gerador de emergência

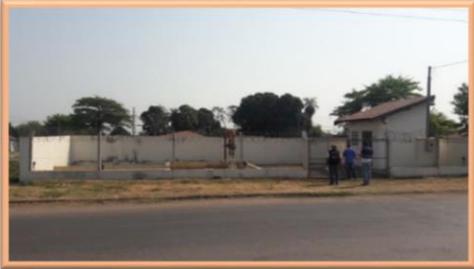
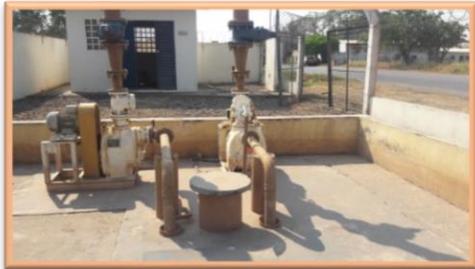
<p>Vista da EEEB-006</p>

ESTAÇÃO ELEVATÓRIA DE ESGOTO	
ID Unidade:	EEEEB-006 - Ciriaco de Toledo – Bairro Aeroporto
Localização:	rua Ciriaco de Toledo, s/n – esq. c/ Rua Gonçalves Dias
Tipo:	Re-Autoescorvante
Outras Unidades na mesma Área:	
Constatações	
	A área está devidamente cercada e urbanizada.
	Possui conjunto moto bomba reserva.
	Não há hidrômetro instalado para medição de consumo próprio.
	Em 2016, foram feitos um rasgo na mureta de contenção e um furo no muro para possibilitar extravazamento de água da chuva.
	Não foram localizados vazamentos aparentes.
	Possui gerador de emergência.
Recomendações	
	Instalar hidrômetro para medição de consumo próprio.
	Fazer adaptação definitiva para evitar inundamento dentro da mureta de contenção.
Registro Fotográfico:

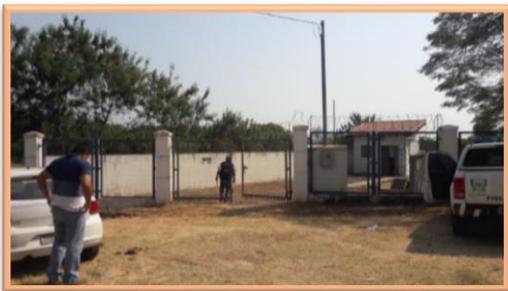
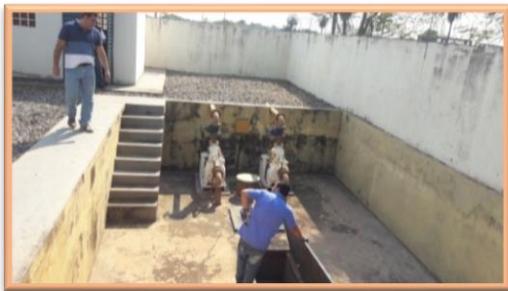
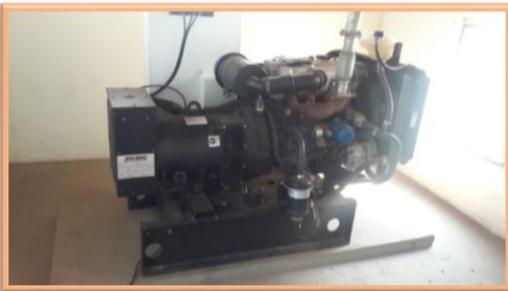
Vista da EEEB-007	EEEB-007

ESTAÇÃO ELEVATÓRIA DE ESGOTO	
ID Unidade: EEEB-007 – Pedro de Medeiros	
Localização: Rua Pedro de Medeiros	
Tipo: Re-Autoescorvante	
Outras Unidades na mesma Área:	
Constatações	
A área está devidamente cercada e urbanizada, porém, não possui identificação operacional e de propriedade, bem como não está pintada nas cores oficiais da prestadora.	
Possui conjunto moto bomba reserva; e recalca o esgoto recebido para a EEEB-005.	
Não há hidrômetro instalado para medição de consumo próprio.	
Não foram localizados vazamentos aparentes.	
Possui gerador de emergência.	
Recomendações	
Providenciar mecanismos de segurança do local, visto que há fácil acesso.	
Instalar hidrômetro para medição de consumo próprio.	
Providenciar identificação operacional e de propriedade, bem como pintar nas cores oficiais da prestadora.	
Registro Fotográfico:

Gerador de emergência	Não há medição de consumo próprio

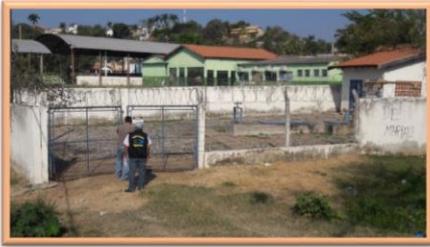
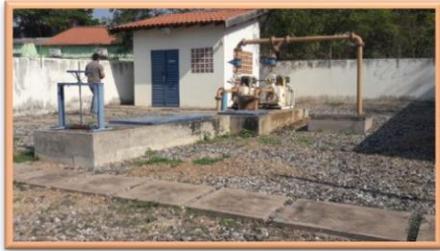
Vista da EEEB-009	EEEB-009

ESTAÇÃO ELEVATÓRIA DE ESGOTO	
ID Unidade:	EEEB-009 - Cacimba
Localização:	Rua Dominfgos Saibe, Alameda Antônio Leite, s/n – Bairro Cervejaria
Tipo:	Re-Autoescorvante
Outras Unidades na mesma Área:	
Constatações	
A área está devidamente cercada e urbanizada, porém, não possui identificação operacional e de propriedade, bem como não está pintada nas cores oficiais da prestadora.	
Possui conjunto moto bomba reserva.	
Não foram localizados vazamentos aparentes.	
Possui gerador de emergência.	
Recomendações	
Providenciar mecanismos de segurança do local, visto que há fácil acesso.	
Providenciar identificação operacional e de propriedade, bem como pintar nas cores oficiais da prestadora.	
Registro Fotográfico:

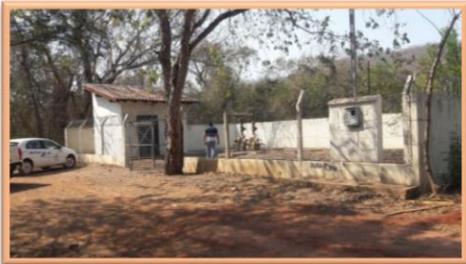
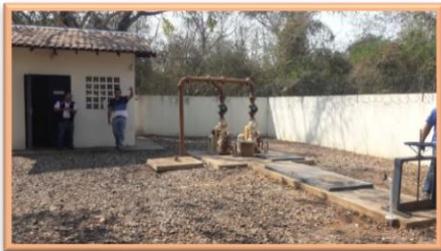
Vista da EEEB-011	EEEB-011

ESTAÇÃO ELEVATÓRIA DE ESGOTO	
ID Unidade: EEE-011 – Minas Gerais	
Localização: Rua Minas Gerais, s/ - Esq. c/ Rua Barão de Melgaço – B. Vitória Régia	
Tipo: Re-Autoescorvante	
Outras Unidades na mesma Área:	
Constatações	
A área está devidamente cercada e urbanizada, porém, não possui identificação operacional e de propriedade, bem como não está pintada nas cores oficiais da prestadora.	
Possui conjunto moto bomba reserva e recalca esgoto para a EEEB-005.	
Não foram localizados vazamentos aparentes.	
Possui gerador de emergência.	
Recomendações	
Providenciar mecanismos de segurança do local, visto que há fácil acesso.	
Providenciar identificação operacional e de propriedade, bem como pintar nas cores oficiais da prestadora.	
Registro Fotográfico:

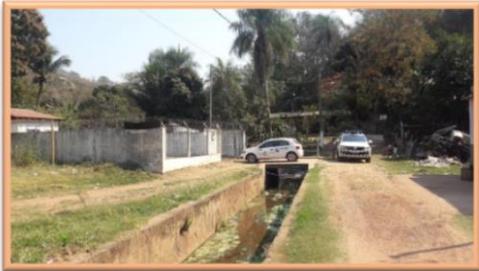
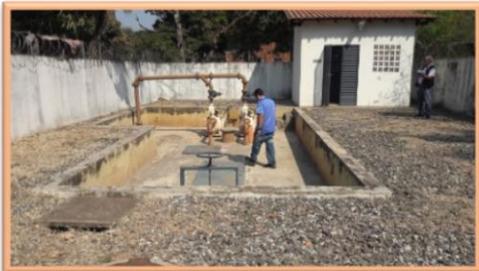
Vista da EEEB-012	EEEB-012

ESTAÇÃO ELEVATÓRIA DE ESGOTO	
ID Unidade: EEE-012 – Dom Pedro II	
Localização: Rua Dom Pedro II, s/n – Esq. c/ Rua 15 de Novembro – B. Cristo Redentor	
Tipo: Re-Autoescorvante	
Outras Unidades na mesma Área:	
Constatações	
A área está devidamente cercada e urbanizada, porém, não possui identificação operacional e de propriedade, bem como não está pintada nas cores oficiais da prestadora.	
Possui conjunto moto bomba reserva e recalca esgoto para a EEEB-001.	
Não foram localizados vazamentos aparentes.	
Possui gerador de emergência.	
Recomendações	
Providenciar mecanismos de segurança do local, visto que há fácil acesso.	
Providenciar identificação operacional e de propriedade, bem como pintar nas cores oficiais da prestadora.	
Registro Fotográfico:

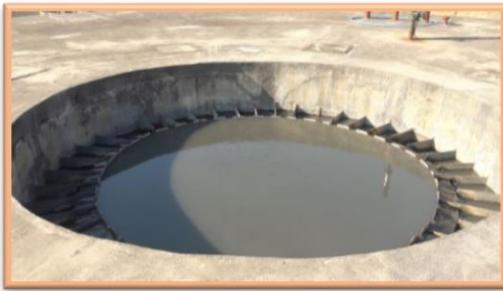
Tratamento preliminar	Reator UASB

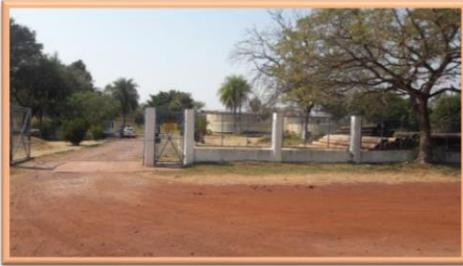
Vista da entrada da ETE-002

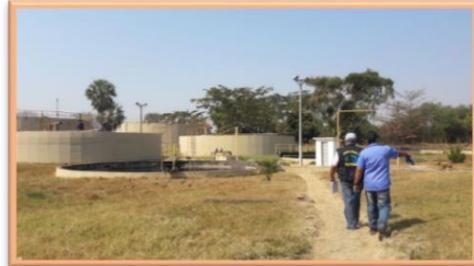
Vista geral da ETE-002

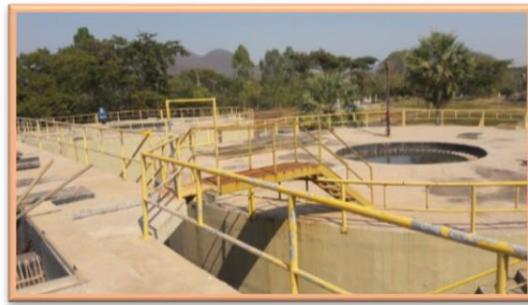
Reatores UASB

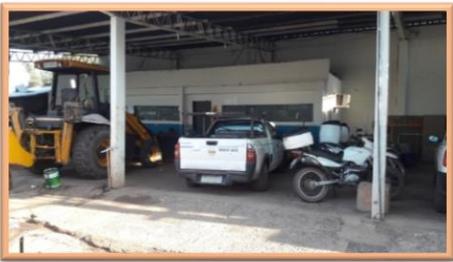
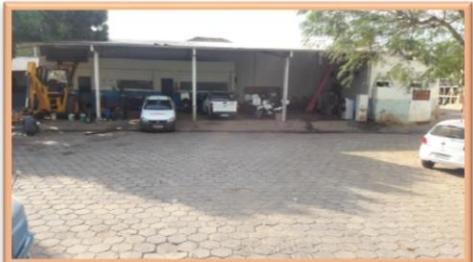
ALMOXARIFADO	
ID Unidade: SEDE/Almoxarifado	
Localização: Rua Cabral, 1018 - Centro	
Outras Unidades na mesma Área: ETA-001/REL-001 e 002.	
Constatações	
Limpeza e organização do Local.	
Os controles de entrada e saída de materiais são feitos via sistema de O.S.	
Recomendações	
Nihil.	
Registro Fotográfico:

Armazenamento de materiais (ao fundo)	Abrigo de veículos e equipamentos

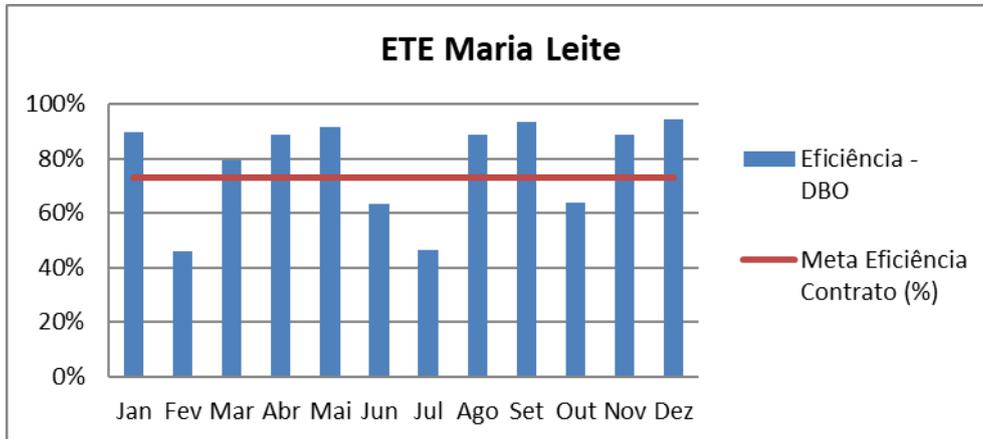
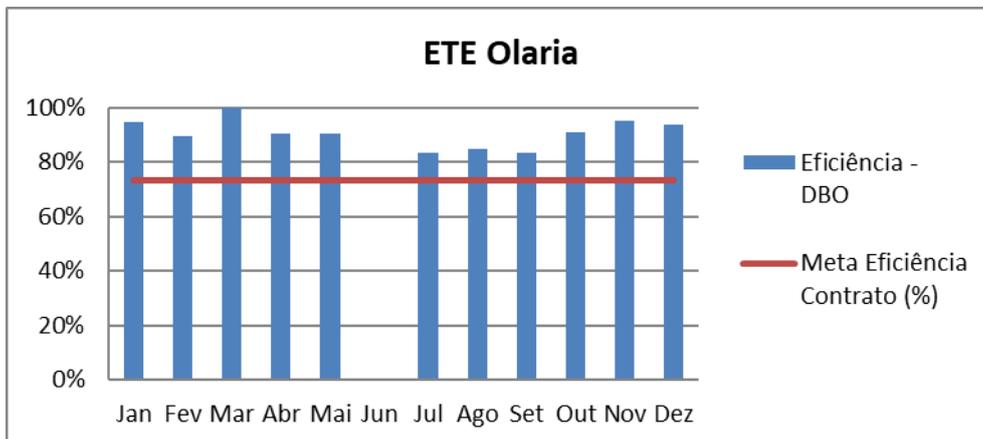
Quanto a eficiência dos tratamentos aplicados foram analisados os laudos de qualidade apresentados e realizados pelo prestador. De maneira geral os índices atendem a legislação vigente de forma satisfatória. Fica a ressalva para as licenças de operação ainda não expedidas junto aos órgãos ambientais competentes.

Abaixo são apresentados os gráficos de eficiência do tratamento da estações de acordo com os laudos fornecidos pelo prestador. Os meses que não obtinham os valores de entrada e saída ou apresentaram DBO de saída superior a de entrada ficaram em branco nos respectivos meses, devendo esses casos serem justificados.
