## **RELATÓRIO DE FISCALIZAÇÃO PROGRAMADA RFP/DSB/CATESA/001/2021**

**Fiscalização Programada no Sistema de Abastecimento de Água e  
Esgotamento Sanitário  
Município de Eldorado**

**Campo Grande – MS**

**Agosto/2021**

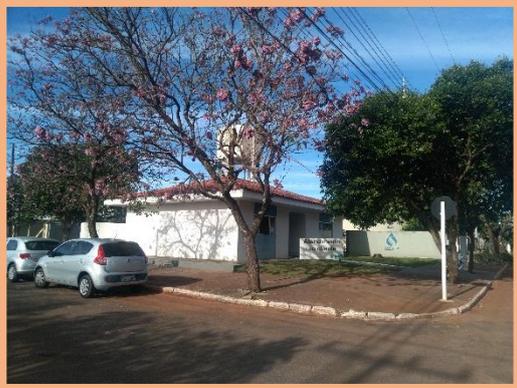
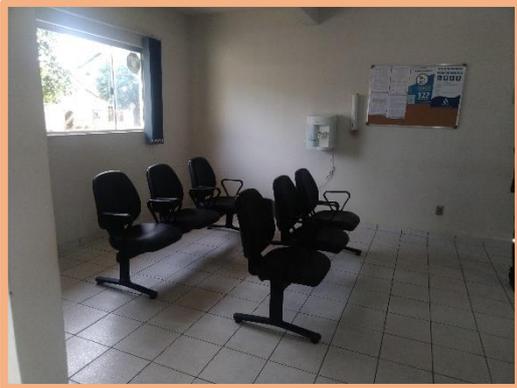
COMERCIAL - ATENDIMENTO AO CLIENTE	
<b>ID Unidade:</b> SEDE-Atendimento ao Cliente	
<b>Localização:</b> Rua Iguatemi, 1038	
<b>Outras Unidades na mesma Área:</b> SEDE	
Constatações	
<b>C1.</b> Atendimento inicial está sendo feito pela janela devido a Pandemia	
<b>C2.</b> O escritório tem boa limpeza e organização	
<b>C3.</b> Existem extintores de incêndio	
<b>C4.</b> Código de Defesa do Consumidor e Portaria Agepan engavetados	
<b>C5.</b> Número de atendentes é suficiente para o dia-a-dia da unidade	
Recomendações	
<b>R1.</b> Disponibilizar o Código de Defesa do Consumidor e Portaria Agepan em local de fácil visualização	
Registro Fotográfico:

<p>Atendimento ao Cliente</p>

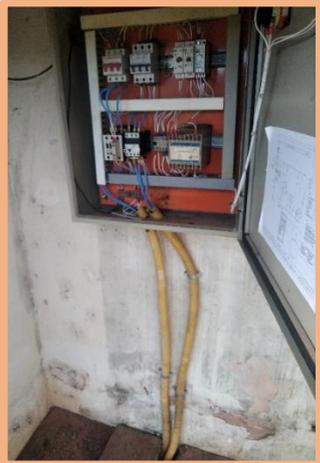
<p>Painel Elétrico do PMO-002</p>

<b>CAPTAÇÃO SUBTERRÂNEA</b>	
<b>ID Unidade:</b>	PMO-002
<b>Localização:</b>	Rua Suécia, 200 (Distrito de Morumbi)
<b>Vazão:</b>	15,84 m <sup>3</sup> /h
<b>Outras Unidades na mesma Área:</b>	
<b>Envia para:</b>	RAP-001
<b>Constatações</b>	
<b>C1.</b>	Área não está devidamente fechada
<b>C2.</b>	Não possui ponto de iluminação para trabalhos noturnos
<b>C3.</b>	Macromedidor com visor embaçado
<b>C4.</b>	Possui tomada de água para coleta para análises
<b>C5.</b>	Não foram observados vazamentos aparentes
<b>C6.</b>	Possui laje de proteção
<b>C7.</b>	Padrão de energia danificado sem tampa de proteção do disjuntor
<b>C8.</b>	Possui diagrama unifilar junto o painel elétrico
<b>Recomendações</b>	
<b>R1.</b>	Fazer ajustes no macromedidor para evitar o embaçamento do visor
<b>R2.</b>	Prever ponto de iluminação para trabalhos noturnos
<b>Determinações</b>	
<b>D.1</b>	Definir ações e apresentar cronograma físico-financeiro para sanar as constatações <b>C1 e C7</b>

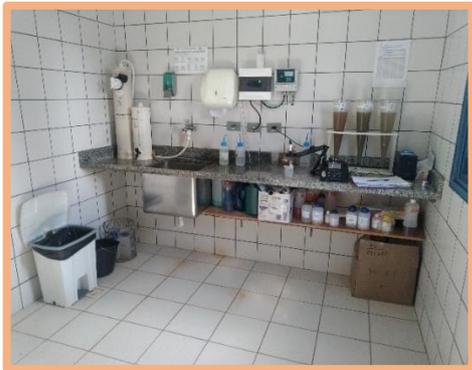
<p>Bancada com equipamentos de controle do tratamento</p>

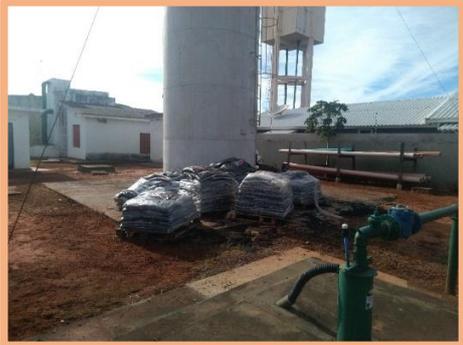
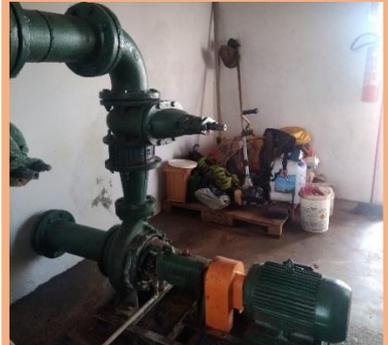
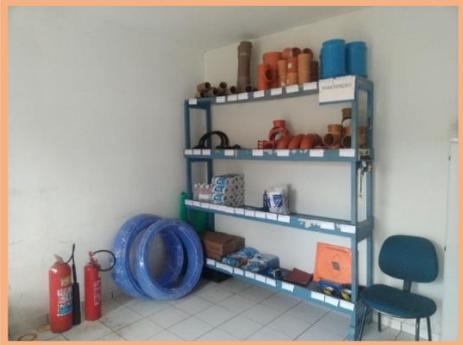
<b>ALMOXARIFADO</b>	
<b>ID Unidade:</b> Almoarifado	
<b>Localização:</b> Rua Venceslau Honório Silva, 405	
<b>Outras Unidades na mesma Área:</b> Atendimento, REL 001, RAP 001 e Poço ELD 001	
<b>Constatações</b>	
<b>C1.</b> Limpeza e organização do Local	
<b>C2.</b> Os controles de entrada e saída de materiais são feitos manualmente	
<b>C3.</b> Material para reposição asfáltica exposto ao tempo	
<b>C4.</b> Tubulações armazenadas ao tempo	
<b>C5.</b> Materiais armazenados em local inadequado	
<b>Recomendações</b>	
<b>R1.</b> Fazer cobertura ou ampliação do almoxarifado para armazenamento das tubulações e demais materiais que estão expostos	
<b>R2.</b> Os equipamentos e materiais devem ser acondicionados em locais fechados de acesso restrito	
<b>Registro Fotográfico:</b>

<p>Armazenamento de Material</p>

<p>Armazenamento de Materiais</p>
