# RELATÓRIO DE FISCALIZAÇÃO PROGRAMADA RFP/DSBRS/CATESA-CRES/021/2023

**Fiscalização Programada no Sistema de Abastecimento de Água e  
Esgotamento Sanitário  
Município de Cassilândia**

**Campo Grande – MS  
Julho/2023**

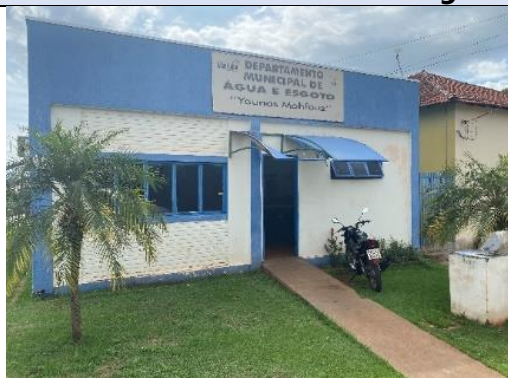
| COMERCIAL – ATENDIMENTO AO CLIENTE |
|---|
| <b>C2.</b> Pintura da fachada avariada e pisos danificados; |

Figura 4 – Fachada do Atendimento Comercial.

| COMERCIAL – ATENDIMENTO AO CLIENTE |
|---|
| <b>D1.</b> Sanar as Não Conformidades NC1 e NC2. <b>Prazo:</b> 30 dias. |

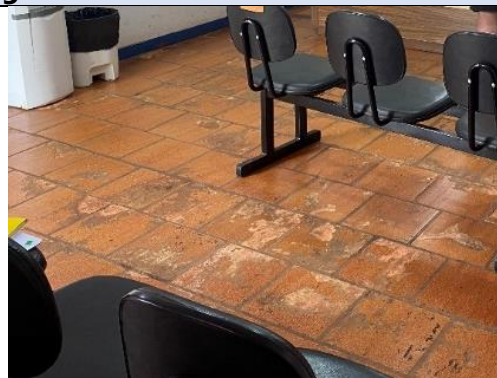
Figura 5 – Detalhe do piso danificado.

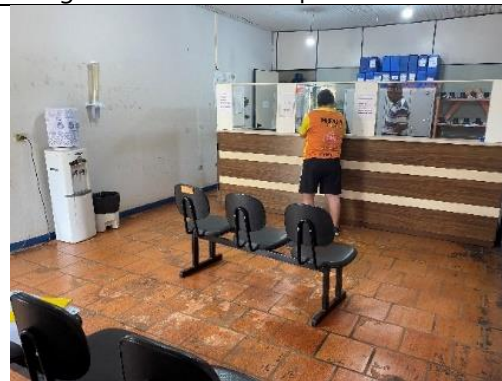
| COMERCIAL – ATENDIMENTO AO CLIENTE |
|---|
| <b>C4.</b> Poucos assentos para os usuários; |

Figura 7 – Vista interna do Atendimento.

| COMERCIAL – ATENDIMENTO AO CLIENTE |
|---|
| <b>R1.</b> Providenciar assentos para que os usuários possam aguardar atendimento sentados. |

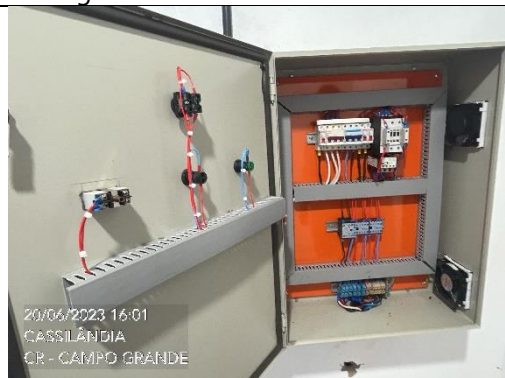
Figura 29 – Quadro de comando elétrico sem Diagrama Unifilar.

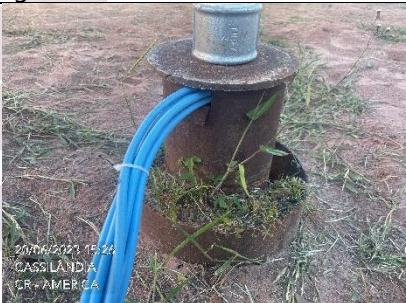
| CAPTAÇÃO SUBTERRÂNEA | |
|---|---|
| <p>20/06/2023 15:24<br/>CASSILÂNDIA<br/>CR - AMÉRICA</p> <p>Figura 42 – Ausência de laje de proteção.</p> | <p>20/06/2023 15:24<br/>CASSILÂNDIA<br/>CR - AMÉRICA</p> <p>Figura 43 – Abrigo do quadro de comando e Unidade de Cloração.</p> |

| CAPTAÇÃO SUBTERRÂNEA | |
|---|---|
| <b>D6.</b> Sanar as Não Conformidades NC11 e NC12. <b>Prazo:</b> 30 dias. | |

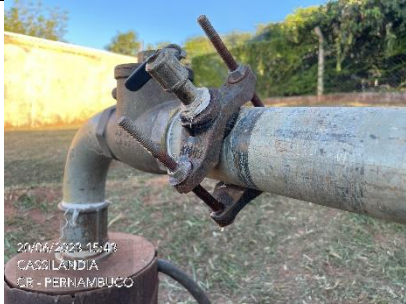
| CAPTAÇÃO SUBTERRÂNEA | |
|---|---|
| <p>Figura 48 – Poço tubular profundo.</p> | <p>Figura 49 – Ausência de macromedidor.</p> |

| CAPTAÇÃO SUBTERRÂNEA | |
|---|---|
| <b>D7.</b> Sanar a Não Conformidade NC13. <b>Prazo:</b> 30 dias. | |

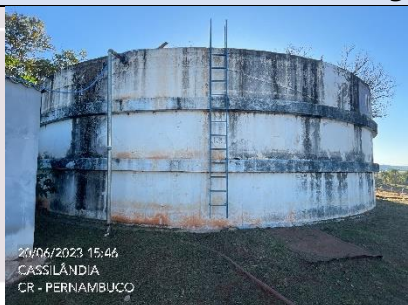
| RESERVATÓRIO APOIADO DE ÁGUA TRATADA | | |
|---|---|---|
| Figura 52 – Reservatório com escada externa. | Figura 53 – Detalhe de Rachaduras. | |

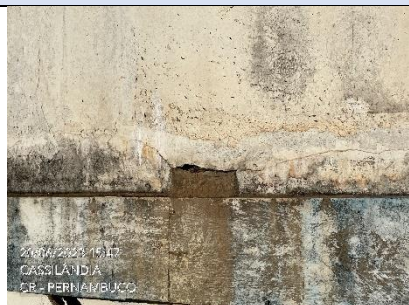
| RESERVATÓRIO APOIADO DE ÁGUA TRATADA | | |
|---|---|---|
| C90. Existe rachaduras e/ou vazamentos que comprometam a estrutura; | | |

| RESERVATÓRIO APOIADO DE ÁGUA TRATADA | | |
|---|---|---|
| D8. Sanar as Não Conformidades NC14. Prazo: 30 dias. | | |

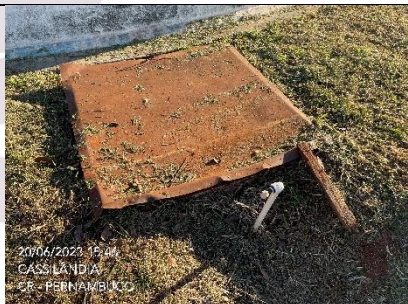
| RESERVATÓRIO APOIADO DE ÁGUA TRATADA | | |
|---|---|---|
| Figura 54 – Tampa oxidada. | Figura 55 – Reservatório do CR. | |

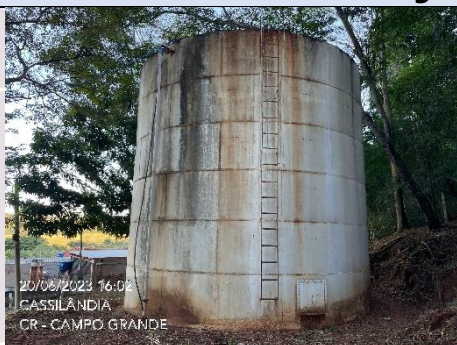
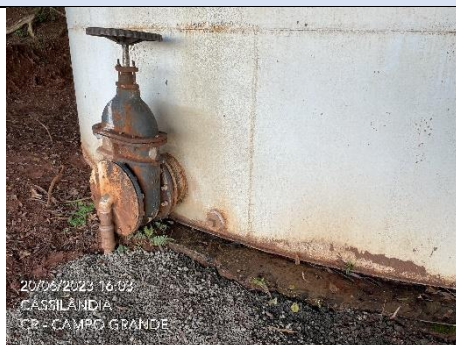
| RESERVATÓRIO APOIADO DE ÁGUA TRATADA | | |
|---|---|---|
| C98. Não existem rachaduras e/ou vazamentos que comprometam a estrutura; | | |
| Figura 57 – Sem vazamentos aparentes. | | |

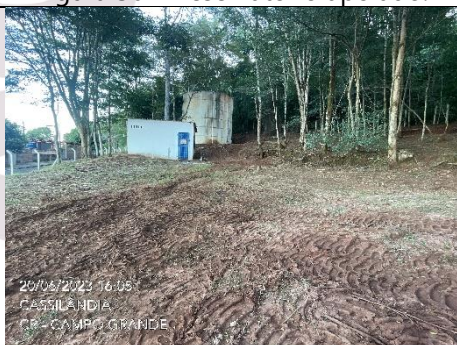
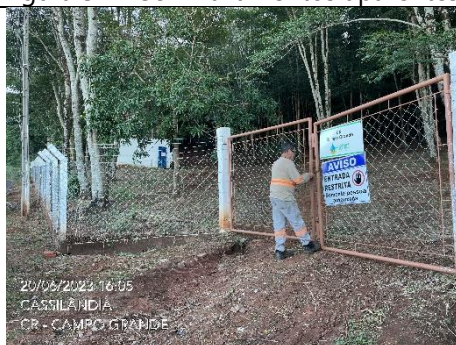
| RESERVATÓRIO APOIADO DE ÁGUA TRATADA | | |
|---|---|---|
| C100. A pintura está avariada; e | | |
| Figura 59 – Fachada do CR Campo Grande. | | |

| RESERVATÓRIO APOIADO DE ÁGUA TRATADA | | |
|---|---|---|
| R11. Realizar pintura do reservatório bem como em toda a unidade do CR Campo Grande. | | |

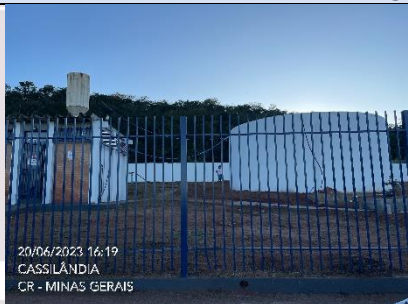
| RESERVATÓRIO APOIADO DE ÁGUA TRATADA | | |
|---|---|---|
| Figura 60 – Fachada do CR Minas Gerais. | Figura 61 – Reservatório apoiado. | |

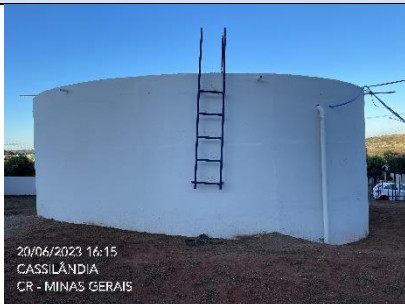
| RESERVATÓRIO APOIADO DE ÁGUA TRATADA | | |
|---|---|---|
| C109. Não há guarda-corpo na escada externa do reservatório; | | |

| RESERVATÓRIO APOIADO DE ÁGUA TRATADA | | |
|---|---|---|
| R12. Avaliar a necessidade de instalar guarda-corpo na escada externa do reservatório. | | |

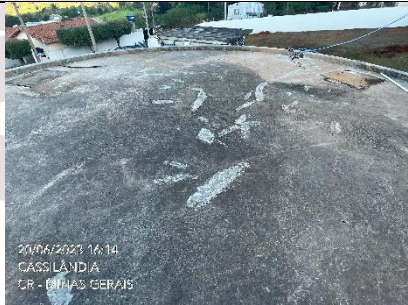
| RESERVATÓRIO APOIADO DE ÁGUA TRATADA | | |
|---|---|---|
| Figura 62 – Parte superior do reservatório. | Figura 63 – Tampa de proteção/inspeção. | |

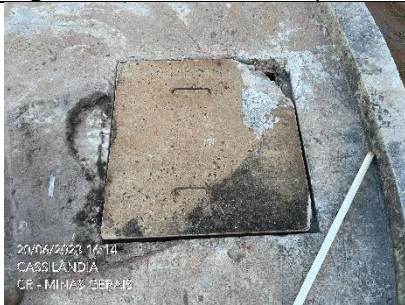
| RESERVATÓRIO APOIADO DE ÁGUA TRATADA | | |
|---|---|---|
| C108. A tampa de proteção/inspeção está danificada, possibilitando infiltração de águas pluviais; | | |
| NC15. Constatação C108: não cumprimento ao inciso VII, Art. 20 da Portaria AGEMS nº 233, de 15 de dezembro de 2022. | | |

| RESERVATÓRIO APOIADO DE ÁGUA TRATADA | | |
|---|---|---|
| D9. Sanar a Não Conformidade NC15. Prazo: 30 dias. | | |

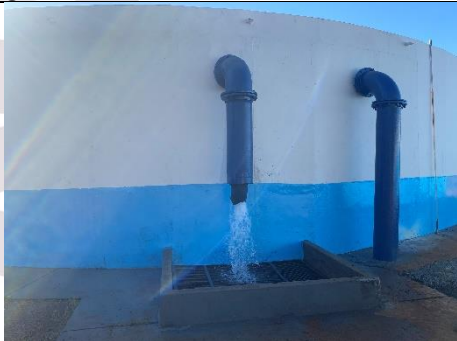
| RESERVATÓRIO APOIADO DE ÁGUA TRATADA | | |
|---|---|---|
| <b>C116.</b> Possui vazamento no tubo extravasor; | | |
| <p>Figura 66 – Tubo extravasor em operação.</p> | | |

| RESERVATÓRIO APOIADO DE ÁGUA TRATADA | | |
|---|---|---|
| <b>D10.</b> Sanar a Não Conformidade NC16. <b>Prazo:</b> 30 dias. | | |

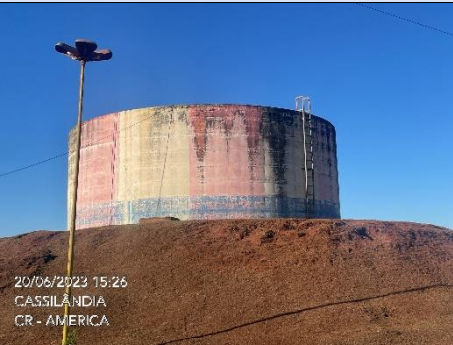
| RESERVATÓRIO APOIADO DE ÁGUA TRATADA | | |
|---|---|---|
| <p>20/06/2023 15:26<br/>CASSILÂNDIA<br/>CR - AMÉRICA</p> <p>Figura 76 – Reservatório com pintura avariada.</p> | | |

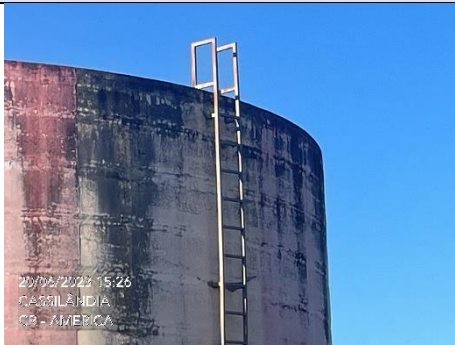
| RESERVATÓRIO APOIADO DE ÁGUA TRATADA | | |
|---|---|---|
| <p>20/06/2023 15:26<br/>CASSILÂNDIA<br/>CR - AMÉRICA</p> <p>Figura 77 – Escada externa do reservatório.</p> | | |

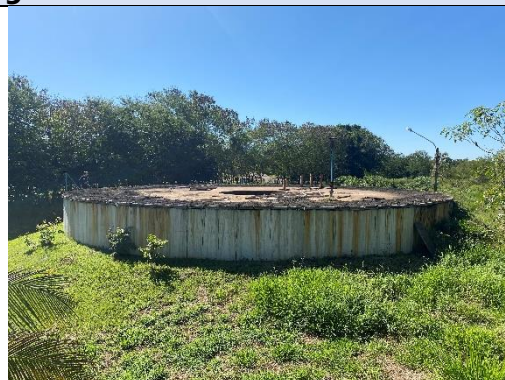
Figura 81 – Ausência de guarda-corpo no reator UASB.

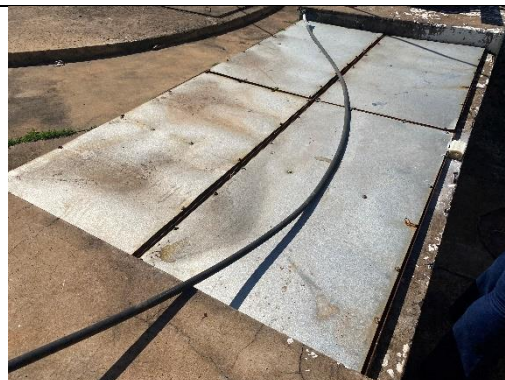
Figura 93 – Tampas metálicas sem alça.

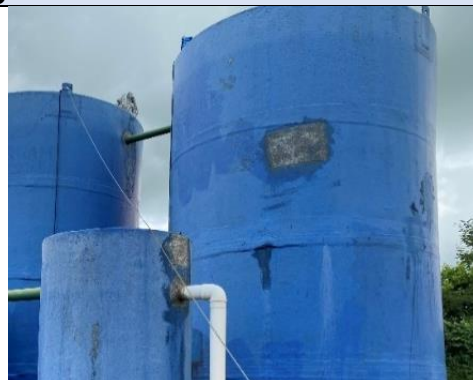
Figura 101 – Pintura avariada.

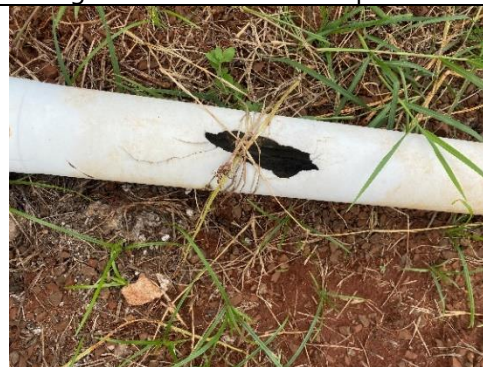
Figura 105 – Detalhe de tubulação.

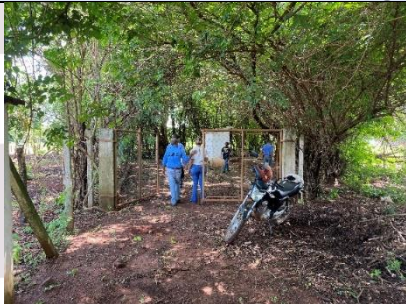
| ESTAÇÃO ELEVATÓRIA DE ESGOTO | |
|---|---|
| Figura 114 – Entrada da elevatória. | Figura 115 – Tampa de proteção do gradeamento. |

| ESTAÇÃO ELEVATÓRIA DE ESGOTO | |
|---|---|
| <b>C182.</b> A elevatória não possui bom estado de conservação e limpeza; | |
| <b>C183.</b> Os muros/alambrados não fornecem proteção contra animais e pessoas não autorizadas; | |

| ESTAÇÃO ELEVATÓRIA DE ESGOTO | |
|---|---|
| <b>D17.</b> Sanar as Não Conformidades NC35 e NC36. <b>Prazo:</b> 90 dias. | |

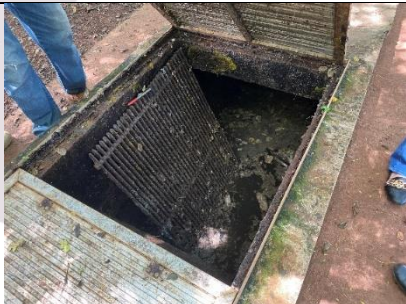
| ESTAÇÃO ELEVATÓRIA DE ESGOTO | |
|---|---|
| <b>C184.</b> O gradeamento não é adequado para retenção de sólidos grosseiros; | |
| <b>NC35.</b> Constatação C182, C183, C184, C186 e C187: não cumprimento ao inciso VII, Art. 18 da Portaria AGEMS nº 233, de 15 de dezembro de 2022; e | |
| Figura 116 – Gradeamento incorreto. | Figura 117 – Conjuntos motobombas. |

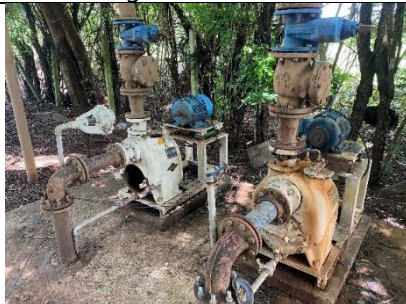
| ESTAÇÃO ELEVATÓRIA DE ESGOTO | |
|---|---|
| <b>C186.</b> A bomba reserva está sem o conjunto rotativo; | |

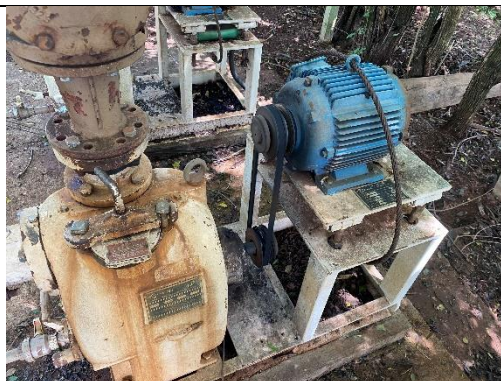
| ESTAÇÃO ELEVATÓRIA DE ESGOTO | |
|---|---|
| <b>C187.</b> As bombas re-autoeskorvantes não possuem caixa de proteção das correias; e | |

Figura 119 – Ausência de proteção das correias.

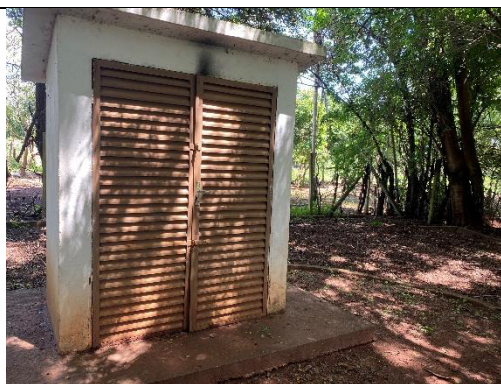
Figura 121 – Abrigo do quadro de comando elétrico.

| ESTAÇÃO ELEVATÓRIA DE ESGOTO | |
|---|---|
| <b>C188.</b> Não possui gerador de energia elétrica para utilização. | |
| <b>NC36.</b> Constatação C188: não cumprimento ao inciso VII, Art. 20 da Portaria AGEMS nº 233, de 15 de dezembro de 2022 | |

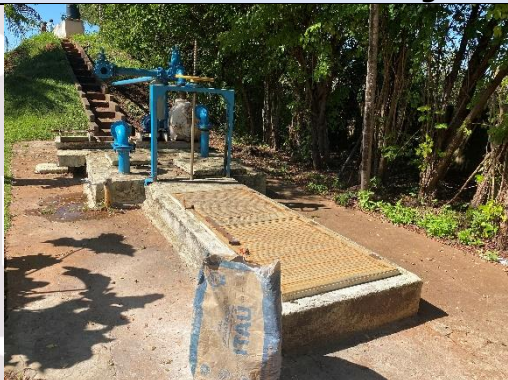
| ESTAÇÃO ELEVATÓRIA DE ESGOTO | |
|---|---|
| Figura 122 – Vista geral da elevatória. | Figura 123 – Ausência de motobomba reserva. |

| ESTAÇÃO ELEVATÓRIA DE ESGOTO | |
|---|---|
| <b>C189.</b> A elevatória não possui bom estado de conservação e limpeza; | |
| <b>NC37.</b> Constatações C189 e C193: não cumprimento ao inciso VII, Art. 18 da Portaria AGEMS nº 233, de 15 de dezembro de 2022; e | |

| ESTAÇÃO ELEVATÓRIA DE ESGOTO | |
|---|---|
| <b>D18.</b> Sanar as Não Conformidades NC37 e NC38. <b>Prazo:</b> 90 dias. | |
