RELATÓRIO DE FISCALIZAÇÃO PROGRAMADA RFP/DSB/CATESA/021/2017

Fiscalização Programada no Sistema de Abastecimento de Água e
Esgotamento Sanitário

Município de Aral Moreira

Junho/2017

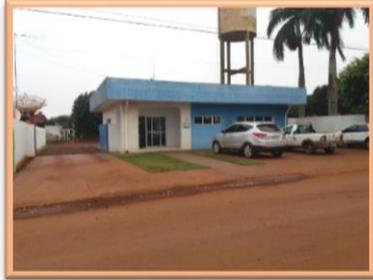
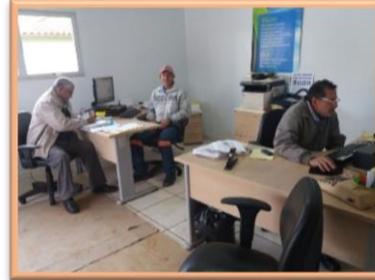
Atendimento ao Cliente

COMERCIAL - ATENDIMENTO AO CLIENTE
ID Unidade: SEDE-Atendimento ao Cliente
Localização: Rua dom Pedro II
Outras Unidades na mesma Área: SEDE/Almoxarifado/REL-001/RSE-001/RSE-002
Constatações
Boa Limpeza e Organização do local.
Não possui Livro de Reclamações/Sugestões, nem Código de Defesa do Consumidor, à disposição dos usuários.
Não foi identificado painel ou <i>banner</i> de fácil visualização com informações essenciais que poderiam agilizar o atendimento, tais como, tabela de preços e prazos para execução dos principais serviços; e conta mensal modelo, com explicação dos principais pontos.
Recomendações
Disponibilizar a tabela de Enquadramento Tarifário da Concessionária em quadro mural de fácil visualização.
Disponibilizar Conta mensal modelo, com explicação dos principais pontos de dúvidas dos clientes, em quadro mural de fácil visualização.

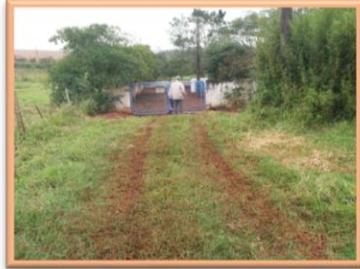
CAPTAÇÃO SUBTERRÂNEA
ID Unidade: ARM-001
Localização: Rua 13 de Novembro (Estrada Velha)
Vazão: 35,45m ³ /h
Outras Unidades na mesma Área:
Envia para: RSE-001
Constatações
A área está devidamente cercada, porém, trecho de muro entre duas rachaduras está apenas apoiado por árvores do terreno ao lado.
Possui Macromedidor em operação, com tampa solta.
Possui tomada de água para coleta para análises e tubo de medição de nível.
Proteção do poço fora da norma.
Quadro de comando elétrico abaixo do nível da rua, sujeito a inundações.
Há um furo na base do muro ao fundo, para drenagem da água pluvial.
Não foram observados vazamentos aparentes
Recomendações
Instalar placa de identificação patrimonial e com número do telefone para ligarem em caso de invasão ou danos no local.
Elevar o quadro de comando elétrico acima do nível da rua.
Adequar a base cimentada do poço conforme a laje de proteção recomendada pelo Manual Imasul.

Área do ARM-001

Melhorar a drenagem do local, ora improvisada com um furo no muro dos fundos (parte mais baixa).
Melhorar as condições de conservação/pintura da unidade (muro e piso) e recuperar o muro rachado.

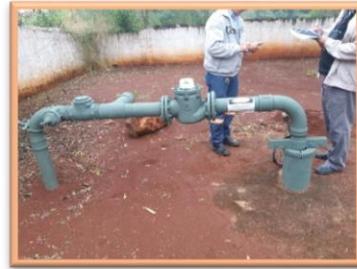
ARM-001

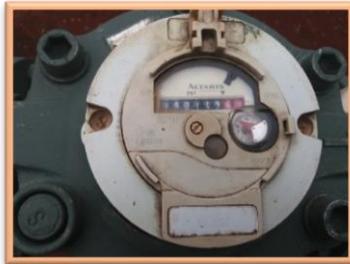
Macromedidor com tampa solta

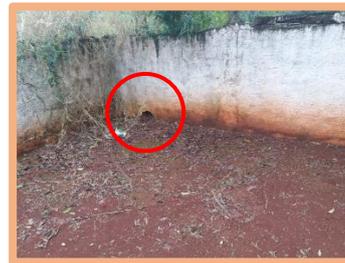
Furo no muro para drenagem pluvial

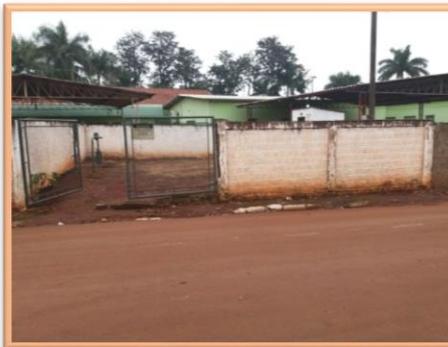
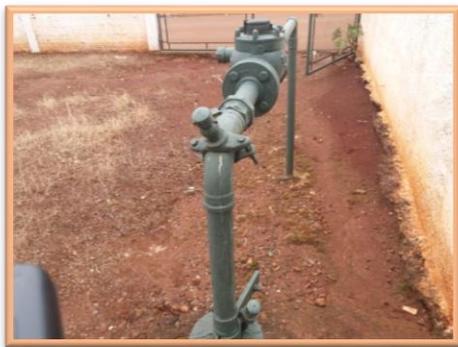
Constatações
A área está devidamente cercada, porém, carente de limpeza e pintura.
Possui Macromedidor em operação.
Possui tomada de água para coleta para análises.
Possui tubo de medição de nível.
Não foram observados vazamentos aparentes.
Laje de proteção em estado de degradação.
Cabos de alimentação dos painéis expostos à ação de pequenos animais e risco de acidentes.
Recomendações
Melhorar as condições de segurança, limpeza e conservação da área.
Instalação de placas de identificação patrimonial; e com informações e telefones de contato do prestador.
A base do poço deve seguir a recomendação do órgão responsável.
Proteger os cabos de alimentação dos painéis.
Registro Fotográfico:

<p>Área do ARM-002</p> <p>ARM-002</p>

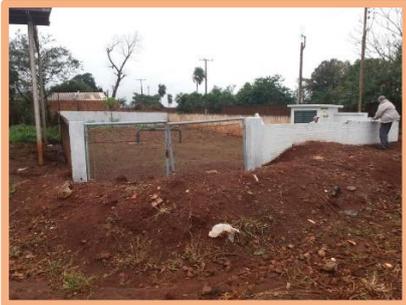
CAPTAÇÃO SUBTERRÂNEA
ID Unidade: ARM-003
Localização: Rua 7 de Setembro
Vazão: 26,39m ³ /h
Outras Unidades na mesma Área:
Envia para: RSE-001
Constatações
A área está devidamente cercada, porém, de difícil acesso ao poço. Foi feita uma barragem para evitar inundação, impossibilitando a abertura do portão (danificado). O acesso é feito por uma escada colocada junto ao muro, pelo lado de dentro.
Possui Macromedidor em operação, sem tampa.

Área do ARM-003

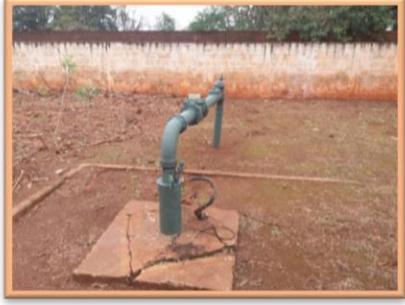
ARM-003

Possui tomada de água para coleta para análises e tubo de medição de nível.	
Laje de proteção em estado de degradação.	
Cabos de alimentação dos painéis expostos à ação de pequenos animais e risco de acidentes.	
Não foram observados vazamentos aparentes.	
Recomendações	
Melhorar as condições de segurança, acesso e limpeza da área.	
Instalação de placas de identificação patrimonial; e com informações e telefones de contato do prestador.	
A base do poço deve seguir a recomendação do órgão responsável.	
Colocar tampa no macromedidor.	
Proteger os cabos de alimentação do quadro de comando elétrico.	
Registro Fotográfico:

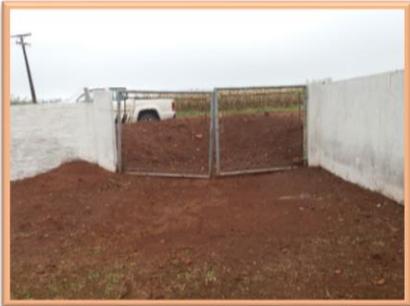
Acesso bloqueado

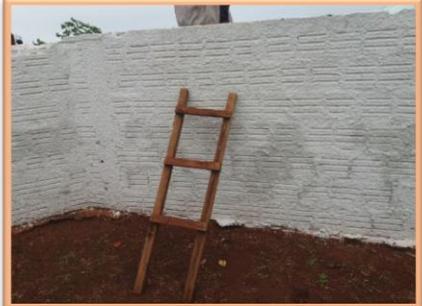
Acesso improvisado

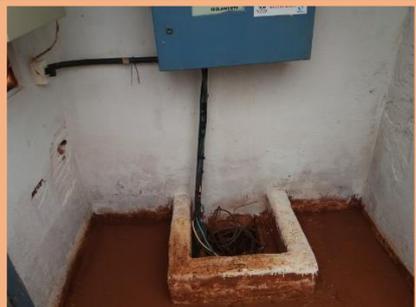
Cablagem exposta

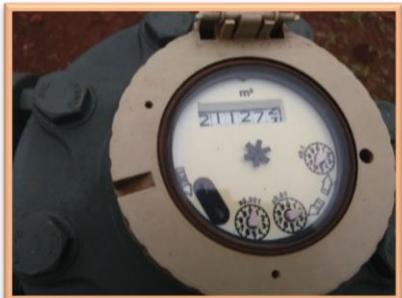
Macromedidor sem tampa

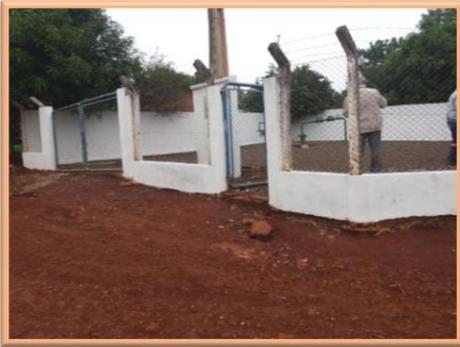
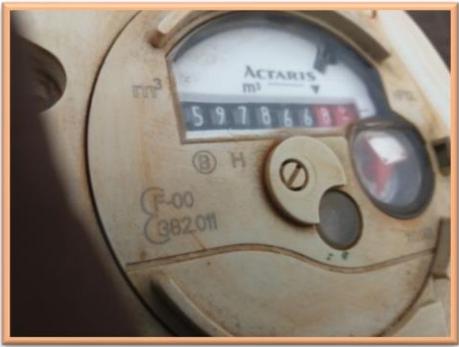
CAPTAÇÃO SUBTERRÂNEA	
ID Unidade: ARM-004	
Localização: Rua Maria Lúcia, Bairro Satélite	
Vazão: 35,85m ³ /h	
Outras Unidades na mesma Área:	
Envia para: RSE-001	
Constatações	
A área está devidamente cercada e conservada.	
Possui Macromedidor em operação, sem tampa.	
Possui tomada de água para coleta para análises e tubo de medição de nível.	
Não foram observados vazamentos aparentes.	
Recomendações	
Melhorar as condições de segurança da área.	
Instalação de placas de identificação patrimonial; e com informações e telefones de contato do prestador.	
A base do poço deve seguir a recomendação do órgão responsável.	
Colocar tampa no macromedidor.	
Registro Fotográfico:

ARM-004	Macromedidor sem tampa

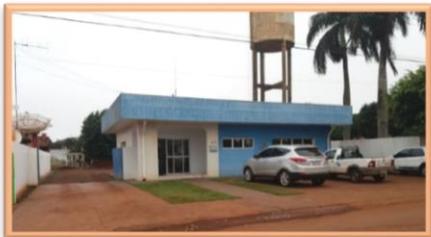
Constatações	
A área devidamente cercada e conservada.	
O reservatório possui tampa de inspeção e escadas de acesso com guarda-corpo.	
Possui escadas de acesso com guarda-corpo.	
Recomendações	
Nihil.	
Registro Fotográfico:

Vista geral do REL-001	EAT-001 e 002 que alimentam o REL-001

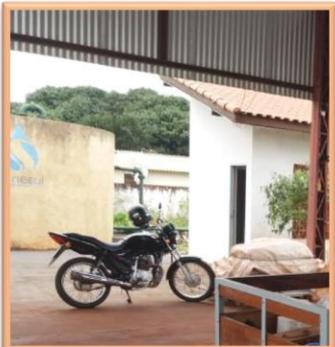
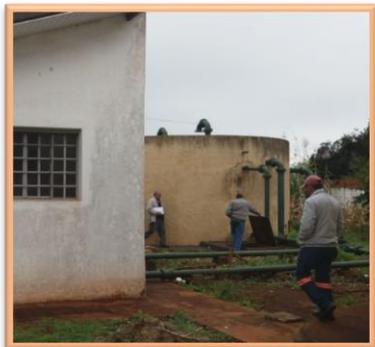
RESERVATÓRIO DE ÁGUA TRATADA	
ID Unidade: RSE-001	
Localização: Rua Dom Pedro II	
Outras Unidades na mesma Área: SEDE/Almoxarifado/REL-001/RSE-002	
Envia para: REL-001 e Parte baixa	Material: Concreto
Formato: Cilíndrico	
Volume: 100m ³	
Constatações	
A área devidamente cercada e conservada.	
O reservatório possui tampa de inspeção e escadas de acesso com guarda-corpo.	
O processo de tratamento da água é realizado com hipoclorito de cálcio, no RSE-001.	
Realiza o controle de parâmetros mínimos do processo (Cloro Residual Livre, pH, Cor e Turbidez).	
Recomendações	
Efetuar pintura geral no mesmo e limpeza geral no entorno.	
Registro Fotográfico:

Vista geral do RSE-001	RSE-001

Quanto aos reservatórios de água do município de Aral Moreira, é recomendado sanar os vazamentos e a recuperação da pintura dos mesmos visto que, apresentam esta necessidade. Importante que a pintura não apresenta somente finalidades estéticas. No caso dos reservatório metálicos oferece proteção para possíveis problemas de corrosão e para os reservatórios de fibra serve como proteção ao exposição ao raios ultravioletas que por si acabam por ressecar a estrutura, que ao longo do tempo pode apresentar problemas. Ações estas que prolongam a vida útil da operação do sistema.

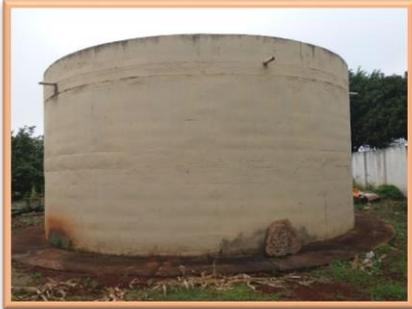
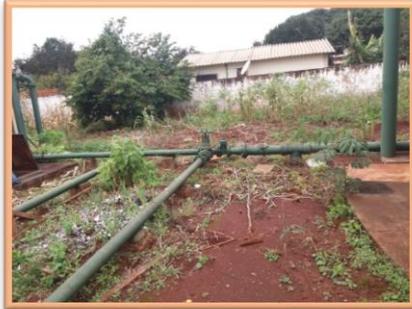
RESERVATÓRIO DE ÁGUA TRATADA	
ID Unidade: RSE-002	
Localização: Rua Dom Pedro II	
Outras Unidades na mesma Área: SEDE/Almoxarifado/REL-001/RSE-001	
Envia para: REL-001 e Rede da zona alta.	Material: Concreto
Formato: Cilíndrico	
Volume: 150m ³	
Constatações	
A área devidamente cercada e carente de limpeza no entorno.	
O reservatório possui tampa de inspeção e escadas de acesso com guarda-corpo.	
O processo de tratamento da água é realizado com hipoclorito de cálcio, no RSE-001.	
Alimenta o REL-001 por meio de um tubo camisa.	
Recomendações	
Efetuar pintura geral no mesmo e limpeza geral no entorno.	
Registro Fotográfico:

Vista geral do RSE-002	Tubo Camisa que alimenta REL-001

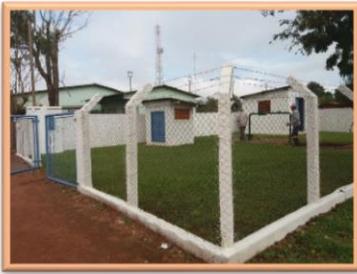
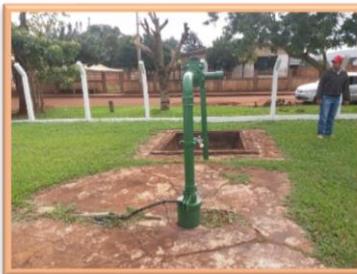
CAPTAÇÃO SUBTERRÂNEA	
ID Unidade:	VMQ-001
Localização:	Rua Arino Rosato, 509
Vazão:	Não informado.
Outras Unidades na mesma Área:	
Envia para:	RAP-001
Constatações	
A área está devidamente cercada, porém, carente de manutenção na cerca frontal e no muro dos fundos.	
Possui Macromedidor em operação.	
Possui tomada de água para coleta para análises e tubo de medição de nível.	
Laje de proteção em estado de degradação e caixa de inspeção sem tampa de proteção.	
Recomendações	
Melhorar as condições de segurança, limpeza e conservação da área.	
Instalação de placas de identificação patrimonial; e com informações e telefones de contato do prestador.	
A base do poço deve seguir a recomendação do órgão responsável.	
Registro Fotográfico:

<p>Área do VMQ-001</p>

<p>VMQ-001</p>

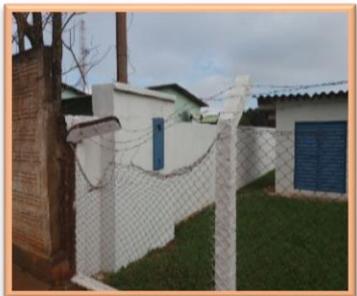
<p>Cerca danificada</p>

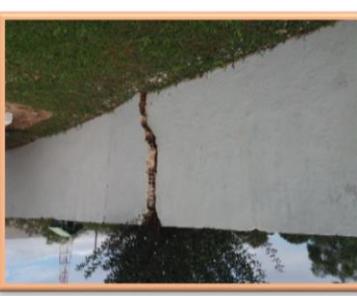
<p>Muro dos fundos rachado</p>

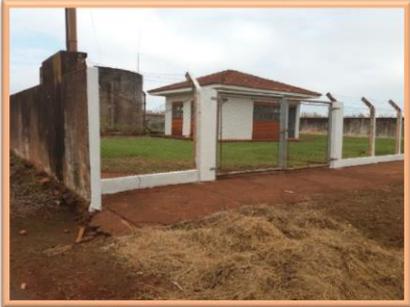
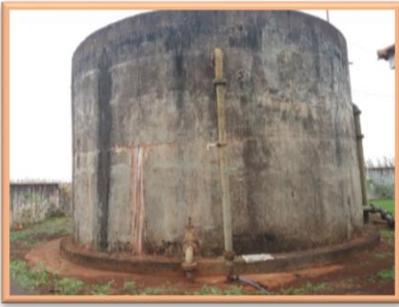
RESERVATÓRIO DE ÁGUA TRATADA		
ID Unidade: RAP-001		
Localização: Rua Argemiro Ortega Gutierrez, 22		
Outras Unidades na mesma Área: EAT-001		
Envia para: Rede de abastecimento	Material: Concreto	
Formato: Cilíndrico		
Volume: 150m ³		
Constatações		
A área devidamente cercada, porém, carece de reparos na cerca e no muro.		
O reservatório possui tampa de inspeção e escadas de acesso com guarda-corpo, e carece de sanar vazamentos e pintura geral.		
O processo de tratamento da água é realizado com hipoclorito de cálcio granulado.		
Há vazamentos de água nas gachetas das duas bombas.		
Recomendações		
Efetuar pintura geral no mesmo e limpeza geral no entorno.		
Enviar o croqui do sistema de abastecimento de Vila Marques, para a Agepan.		
Registro Fotográfico:

Vista geral do RAP-001	RAP-001

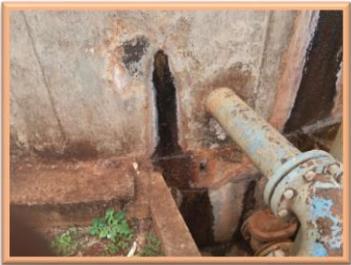
Vazamento no RAP-001	Vazamento no RAP-001	Vazamento no RAP-001

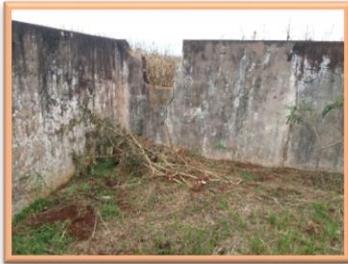
Muro avariado

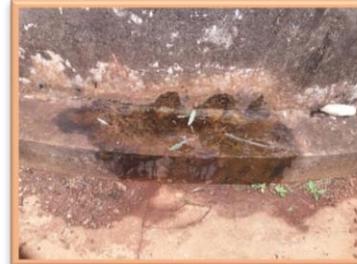
Vazamento no RAP-001

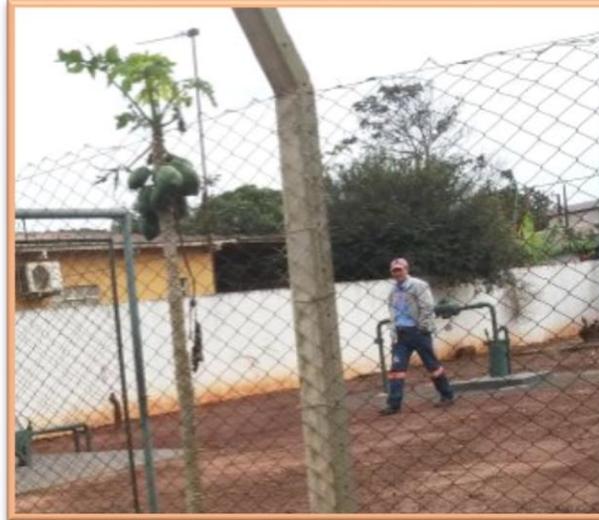
CAPTAÇÃO SUBTERRÂNEA
ID Unidade: RSL-001
Localização: Rua Arnaldo Kerkhoff
Vazão: 5,0m ³ /h.
Outras Unidades na mesma Área: REL-001
Envia para: REL-001
Constatações
A área está devidamente cercada e conservada.
Possui Macromedidor em operação.
Possui tomada de água para coleta para análises e tubo de medição de nível.
Recomendações
Melhorar as condições limpeza e conservação da área.
Instalação de placas de identificação patrimonial; e com informações e telefones de contato do prestador.
A base do poço deve seguir a recomendação do órgão responsável.

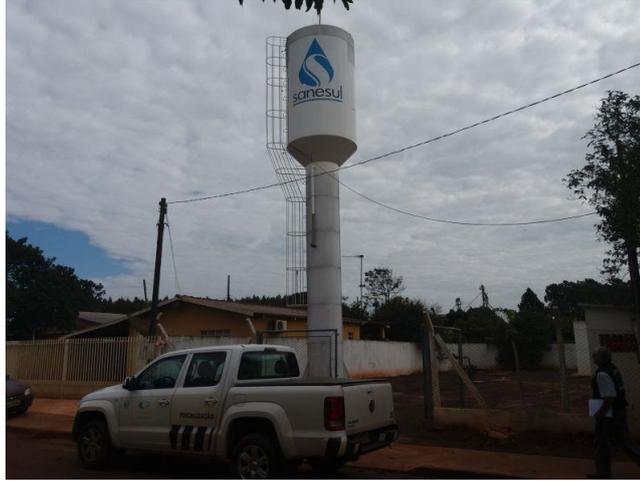
RESERVATÓRIO DE ÁGUA TRATADA	
ID Unidade: REL-001	
Localização: Rua Rua Arnoldo Kerckhoff	
Outras Unidades na mesma Área: RSL-001	
Envia para: Rede de abastecimento	Material: Metálico
Formato: Cilíndrico	
Volume: 25m ³	
Constatações	
A área devidamente cercada e conservada.	
O reservatório possui tampa de inspeção e escadas de acesso com guarda-corpo.	
O processo de tratamento da água é realizado com hipoclorito de cálcio granulado.	
Recomendações	
Nihil.

Vista geral do REL-001
